KIA SORENTO / MQ4 4WD

SX27276

CHASSISNR: KNARM81HDN5105629

NBF Tilstandsrapport er utarbeidet av Norges Bilbransjeforbund og Forbrukerrådet.

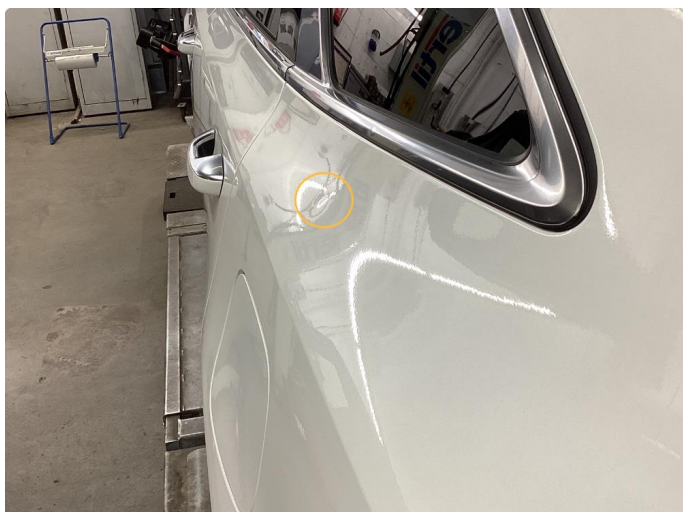
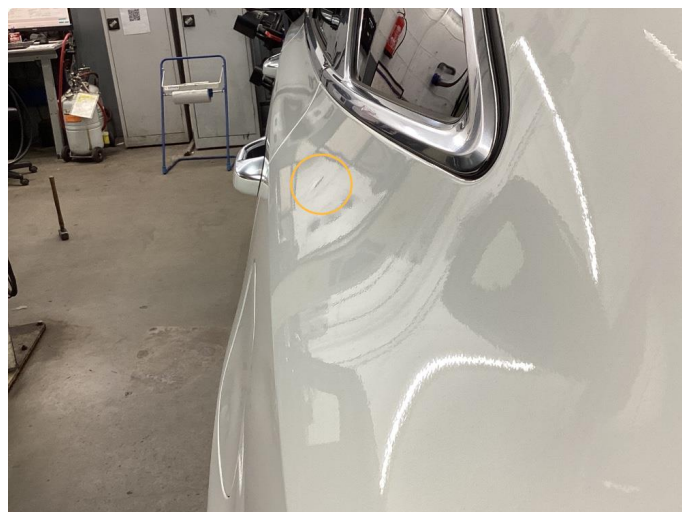
| Punkt | Beskrivelse | Plassering |
|---|---|---|
| 1.1 Skjermer | bulk | |

1.1 Bulk

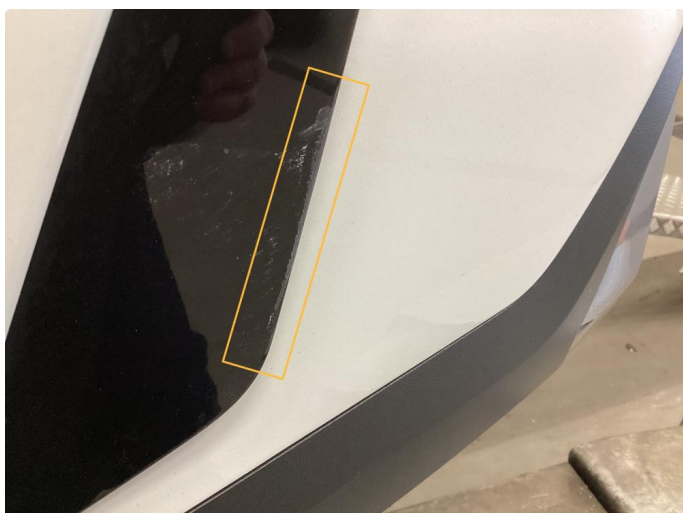
| Punkt | Beskrivelse | Plassering |
|---|---|---|
| 1.2 Støtfanger | ripe | venstre bak |

1.2 Ripe

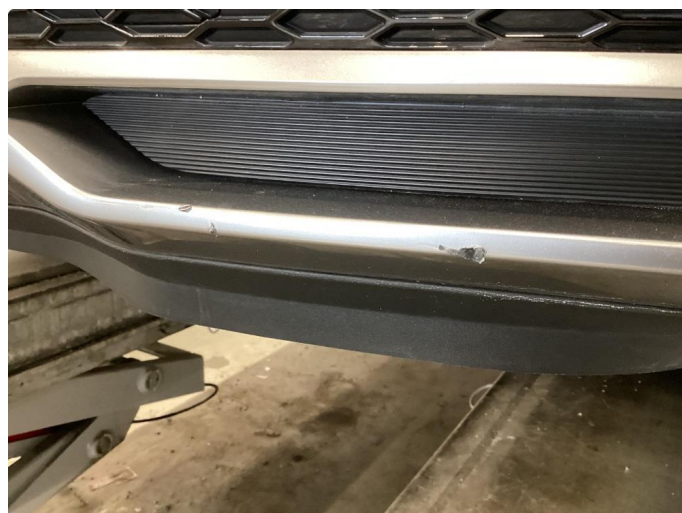
| Punkt | Beskrivelse | Plassering |
|---|---|---|
| 1.3 Støtfanger | ripe | høyre bak |

1.3 Ripe

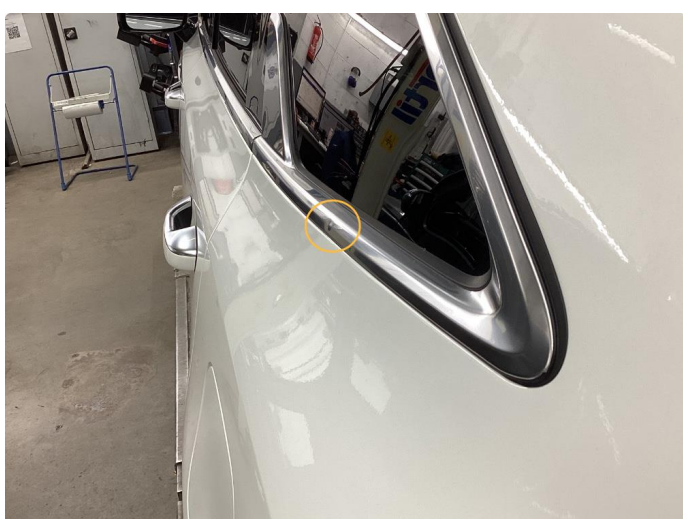
| Punkt | Beskrivelse | Plassering |
|---|---|---|
| 1.4 Vinduer | riper list | venstre bak |

1.4 Riper list
