PEUGEOT EXPERT / V 2WD

TESTDATO: 27.08.2026

EE19791

CHASSISNR: VF3V1ZKXZN038068

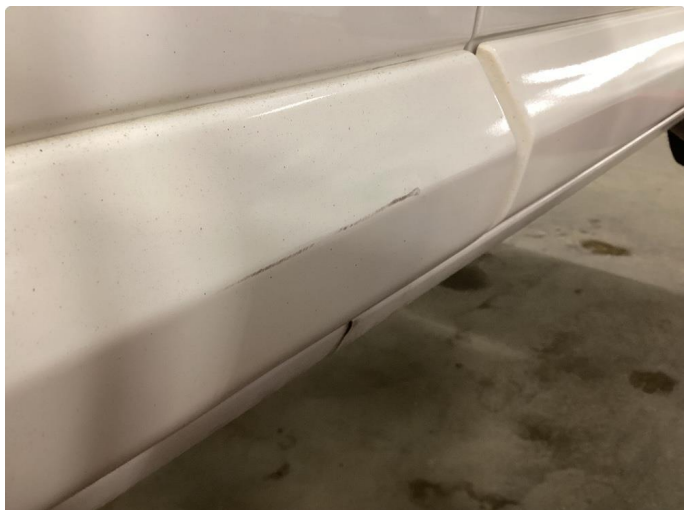
| Punkt | Beskrivelse | Plassering |
|---|---|---|
| 1.1 Dører | riper | venstre foran |

1.1 Riper

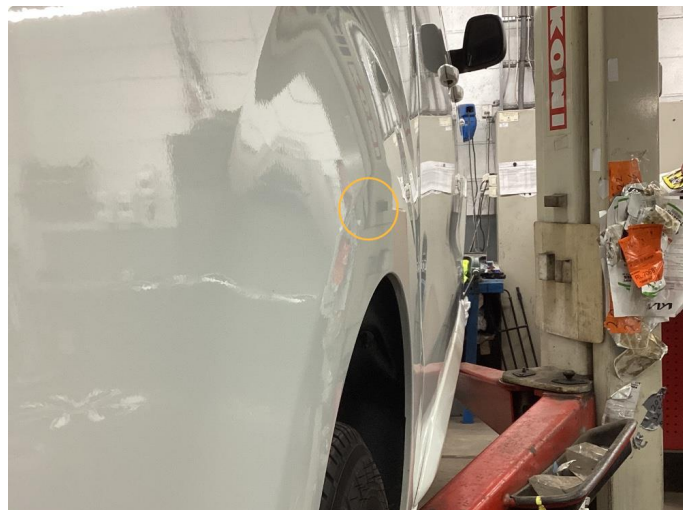
| Punkt | Beskrivelse | Plassering |
|---|---|---|
| 1.2 Skjermer | bulk | høyre bak |

1.2 Bulk

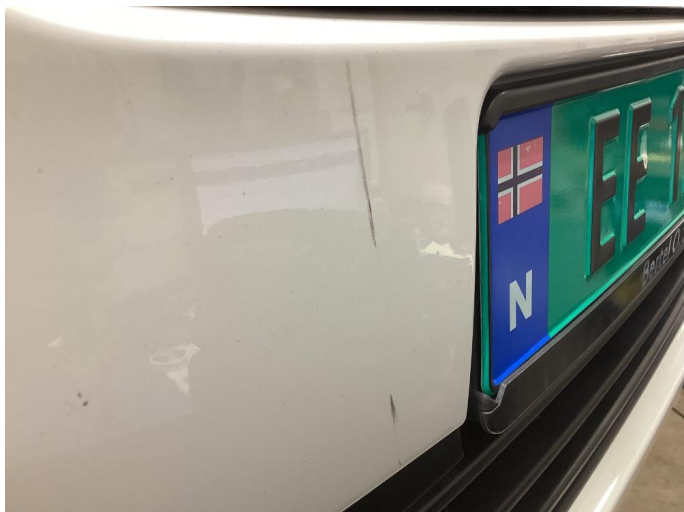
| Punkt | Beskrivelse | Plassering |
|---|---|---|
| 1.3 Støtfanger | riper | foran |

1.3 Riper

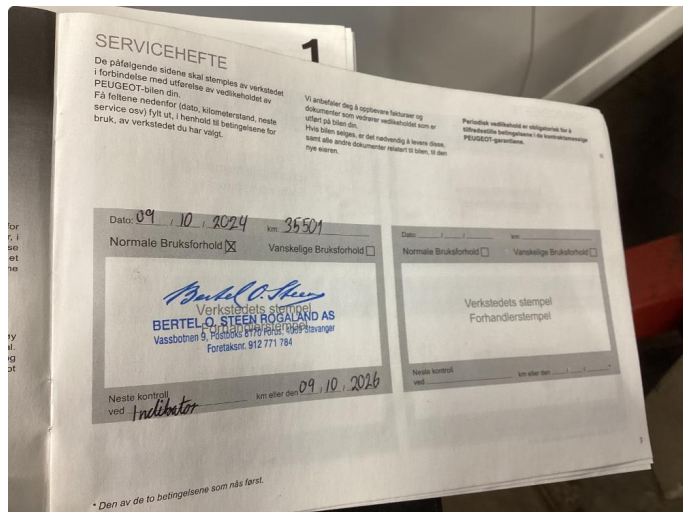
| Punkt | Beskrivelse | Plassering |
|---|---|---|
| 2.1 Opplysninger | Serviceintervall ikke fulgt. | |

2.1 Serviceintervall ikke fulgt.
