HYUNDAI KONA ELECTRIC FORHJULSDRIFT

TESTDATO: 07.04.2025

ED42120

CHASSISNR: TMAK581GFNJ046629

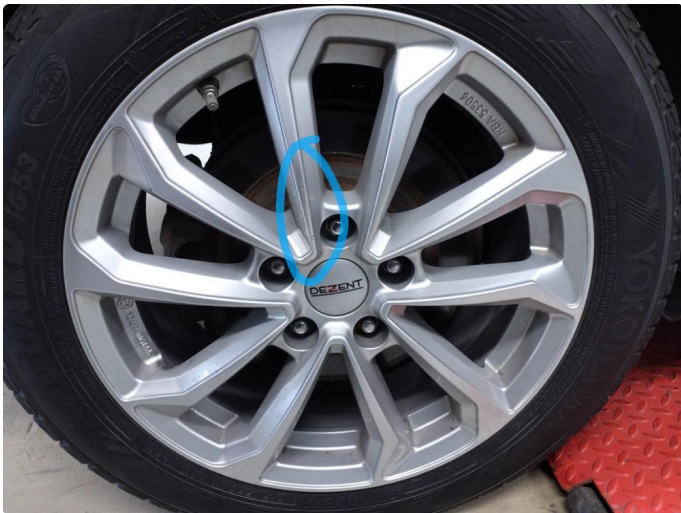
| Punkt | Beskrivelse | Plassering |
|---|---|---|
| 1.1 Dekk/Felger | kantkjørt felg | høyre bak - venstre bak - høyre foran - venstre foran |

1.1 Kantkjørt felg

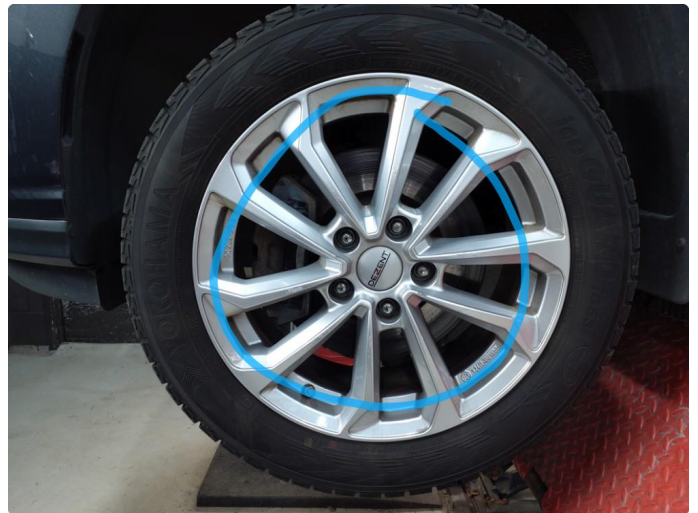
1.1 Kantkjørt felg

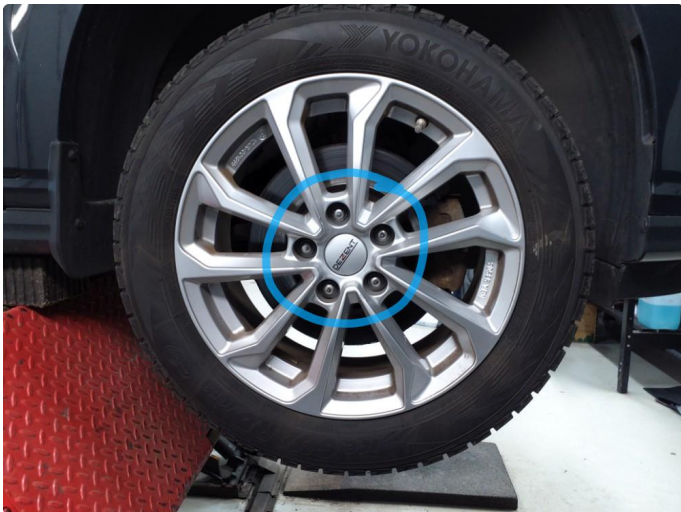
1.1 Kantkjørt felg

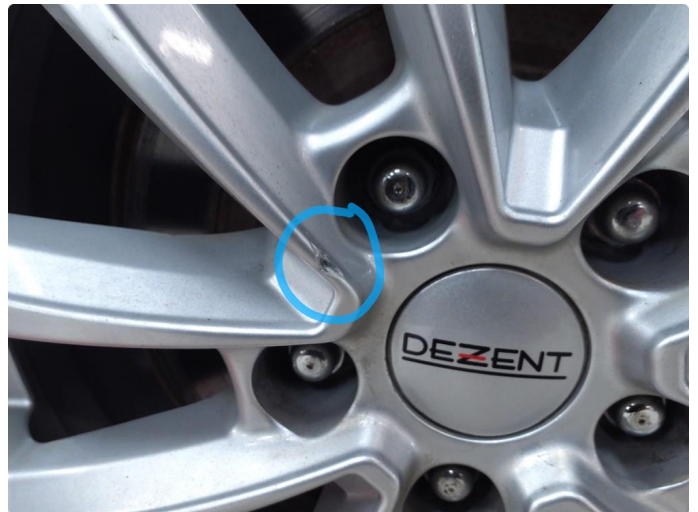
1.1 Kantkjørt felg

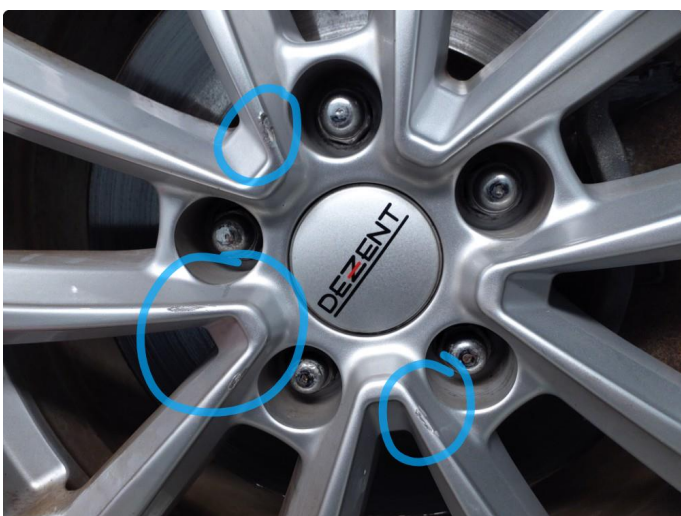
1.1 Kantkjørt felg

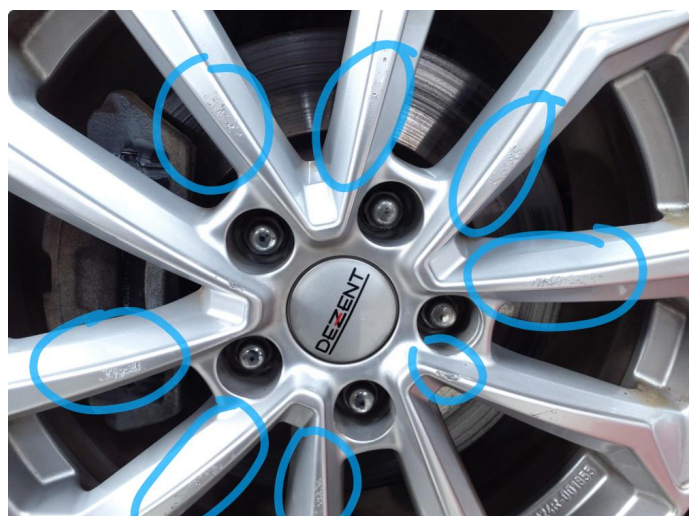
1.1 Kantkjørt felg

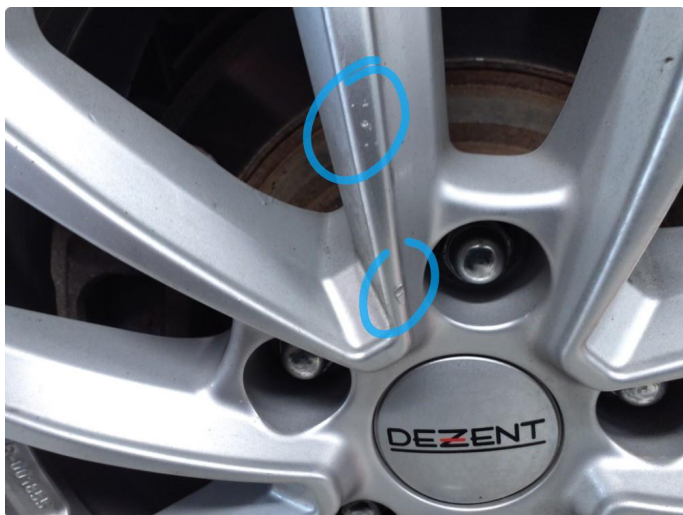
1.1 Kantkjørt felg

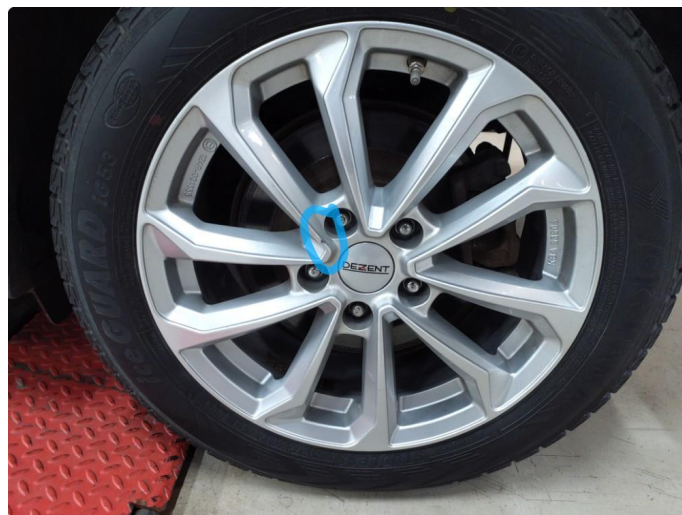
1.1 Kantkjørt felg

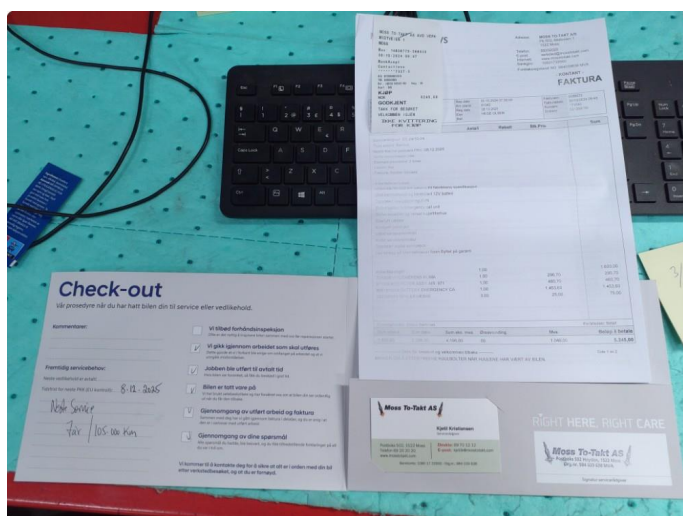
| Punkt | Beskrivelse | Plassering |
|---|---|---|
| 2.1 Service | øvrige feil | |

2.1 Øvrige feil
