**VOLVO XC90 4WD**
**TESTDATO: 23.05.2025**
**KODE: 1709933**

**VJ27916**

NBF Tilstandsrapport er utarbeidet av Norges Bilbransjeforbund og Forbrukerrådet.

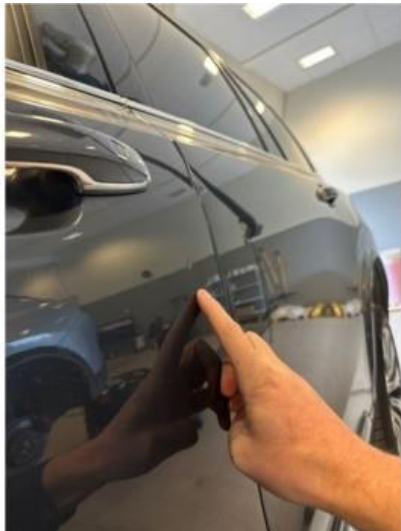
| Punkt | Beskrivelse | Plassering |
|---|---|---|
| 1.1 Dører | Liten p.bulk i dør venstre foran | |

1.1 Liten p.bulk i dør venstre foran

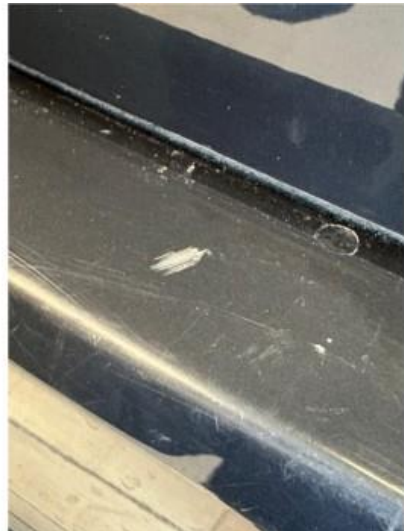
| Punkt | Beskrivelse | Plassering |
|---|---|---|
| 1.2 Støtfanger | Noen riper/hakk i lastesone fanger bak | |

1.2 Noen riper/hakk i lastesone fanger bak
