**POLESTAR POLESTAR 2 / V 4WD**
**TESTDATO: 26.06.2026**
**KODE: 2061023**

**EF26389**

NBF Tilstandsrapport er utarbeidet av Norges Bilbransjeforbund og Forbrukerrådet.

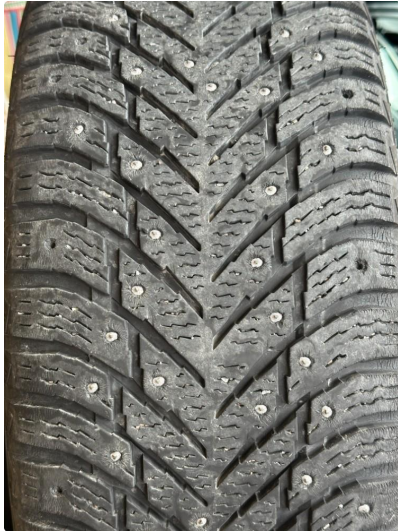
| Punkt | | Beskrivelse | Plassering |
|---|---|---|---|
| 1.1 | Dekk/Felger | 2 stk vinterdekk mangler noen pigger | |

1.1 2 stk vinterdekk mangler noen pigger

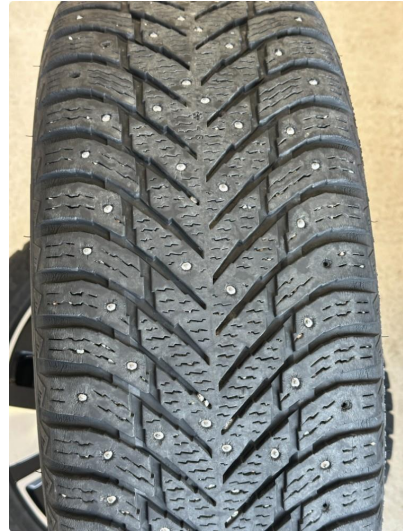
1.1 2 stk vinterdekk mangler noen pigger

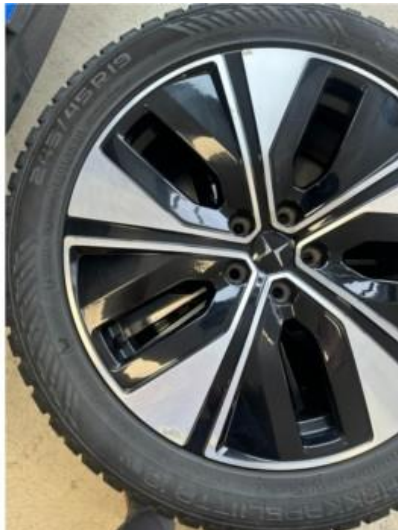
| Punkt | | Beskrivelse | Plassering |
|---|---|---|---|
| 1.2 | Dekk/Felger | Påbegynnende oksidering på 3 vinterfelger. | |

1.2 Påbegynnende oksidering på 3 vinterfelger.

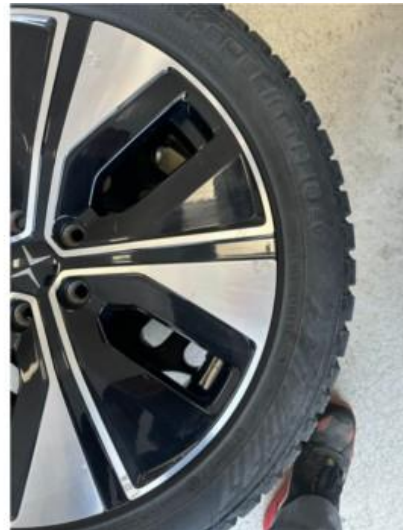
1.2 Påbegynnende oksidering på 3 vinterfelger.

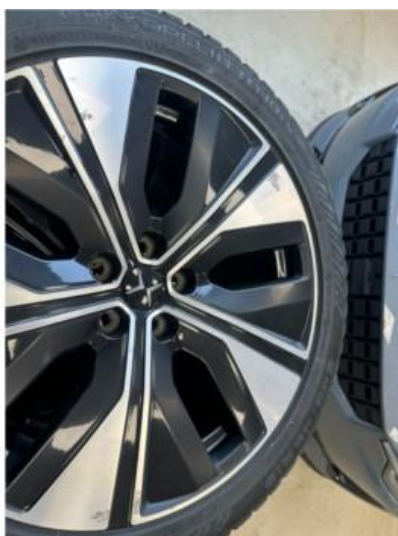
1.2 Påbegynnende oksidering på 3 vinterfelger.
