BMW 320i XDRIVE / 3K 184 HK AUTOMAT 4WD

TESTDATO: 16.09.2026

NBF Tilstandsrapport er utarbeidet av Norges Bilbransjeforbund og Forbrukerrådet.

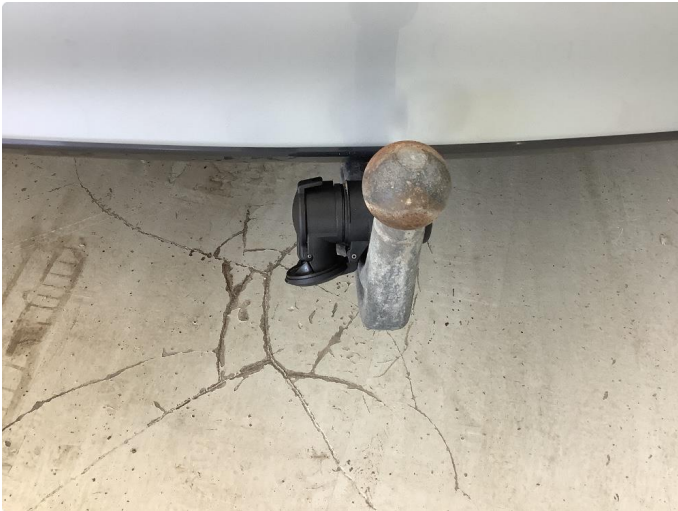
| Punkt | Beskrivelse | Plassering |
|---|---|---|
| 1.1 Tilhengerfeste | funksjonsfeil | bak |

1.1 Funksjonsfeil

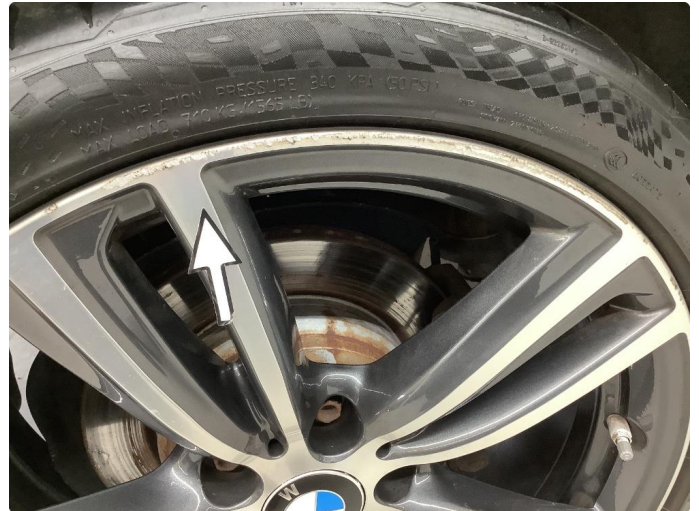
| Punkt | Beskrivelse | Plassering |
|---|---|---|
| 1.2 Dekk/Felger | kantkjørt felg | høyre foran - høyre bak |

1.2 Kantkjørt felg

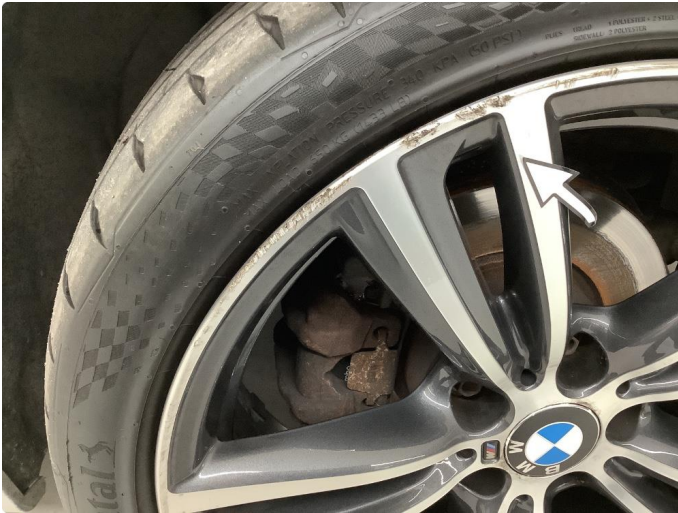
1.2 Kantkjørt felg

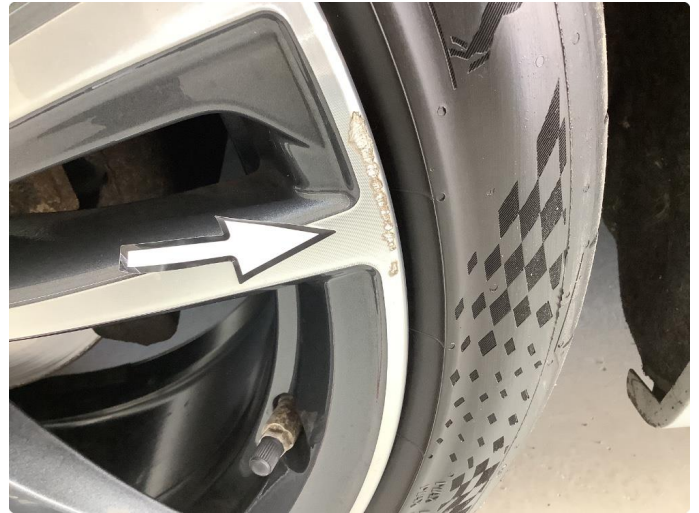
| Punkt | Beskrivelse | Plassering |
|---|---|---|
| 1.3 Dekk/Felger | kantkjørt felg | venstre foran |

1.3 Kantkjørt felg

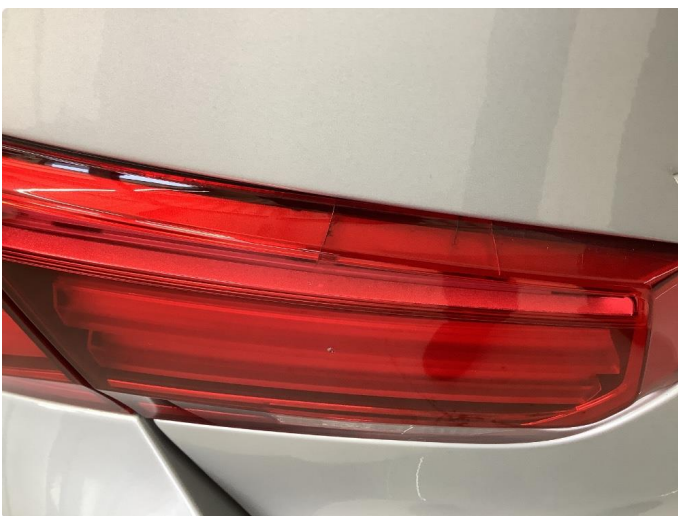
| Punkt | Beskrivelse | Plassering |
|---|---|---|
| 2.1 Lys bak | krakelering i plast | bak - begge |

2.1 Krakelering i plast

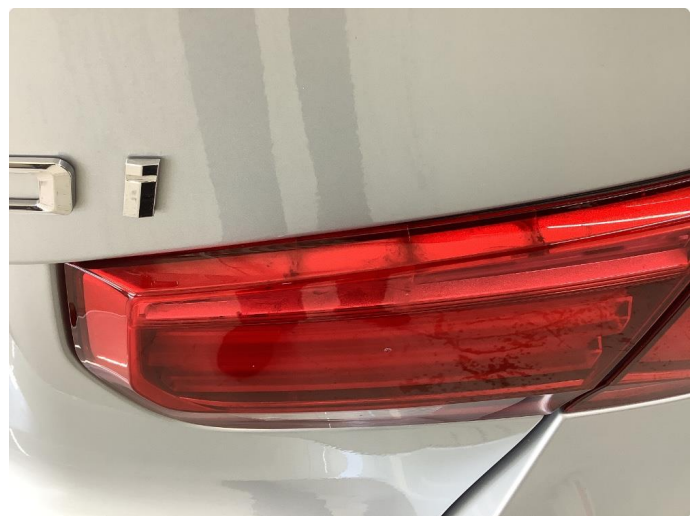
2.1 Krakelering i plast
