VOLVO XC90 T8 TWIN ENGINE / L 4WD

TESTDATO: 24.09.2026

CHASSISNR: YV1LFBMTDK1469393

## OPPSUMMERT STATUS PÅ KJØRETØY

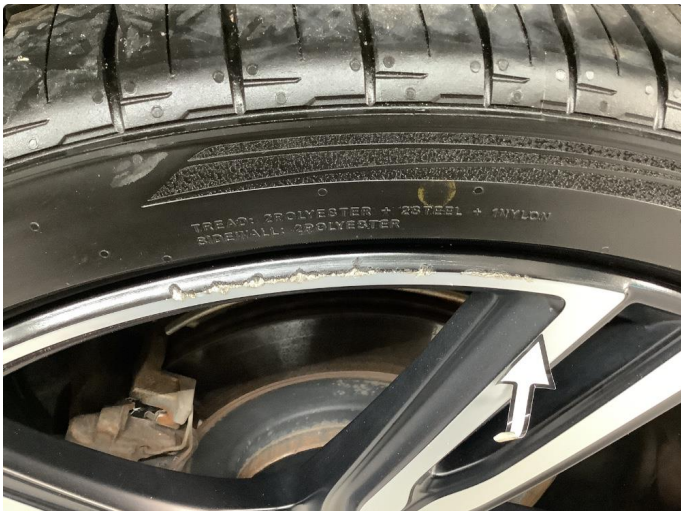
| Punkt | Beskrivelse | Plassering |
|---|---|---|
| 1.1 Dekk/Felger | kantkjørt felg | høyre foran - venstre foran - høyre bak - venstre bak |

1.1 Kantkjørt felg

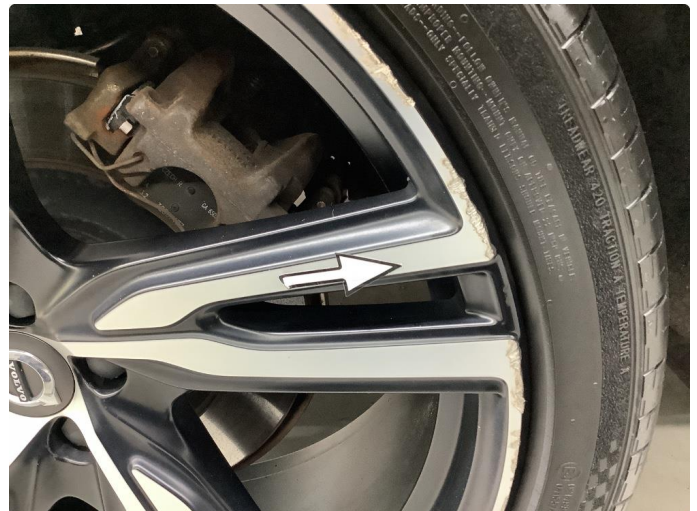
1.1 Kantkjørt felg

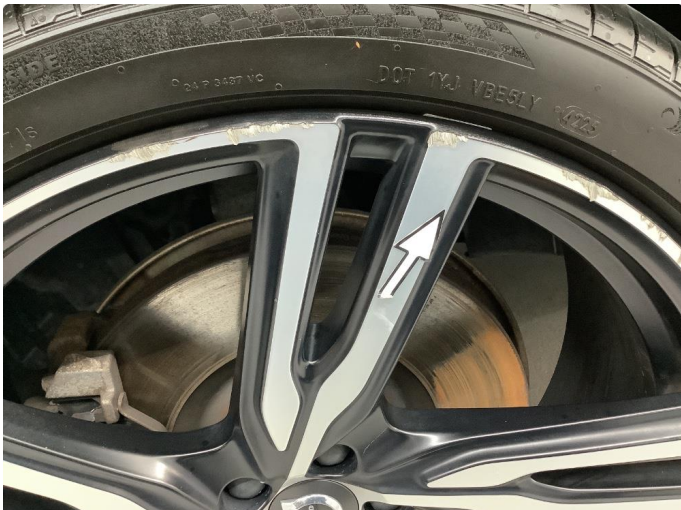
1.1 Kantkjørt felg

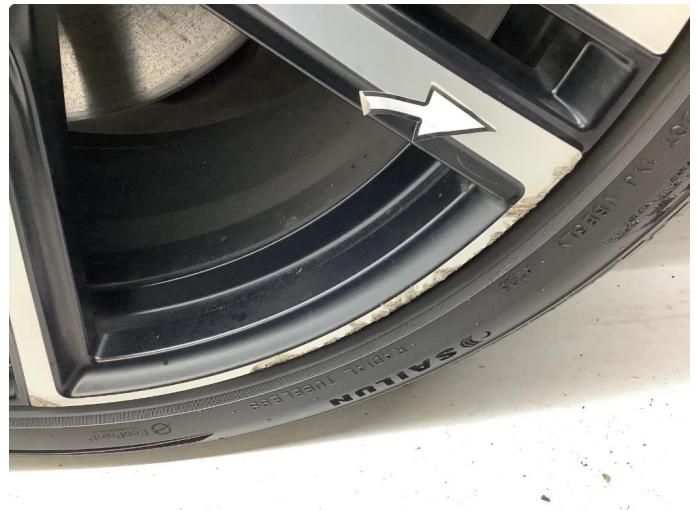
1.1 Kantkjørt felg

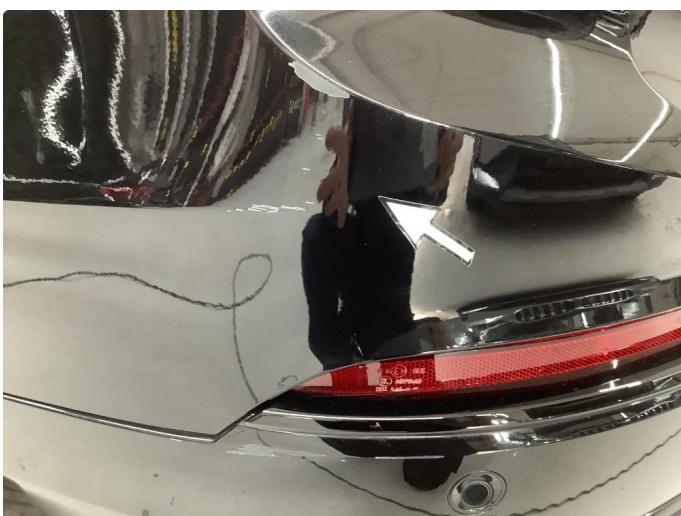
| Punkt | Beskrivelse | Plassering |
|---|---|---|
| 1.2 Støtfanger | ripe(r) ned til grunning | bak |

1.2 Ripe(r) ned til grunning

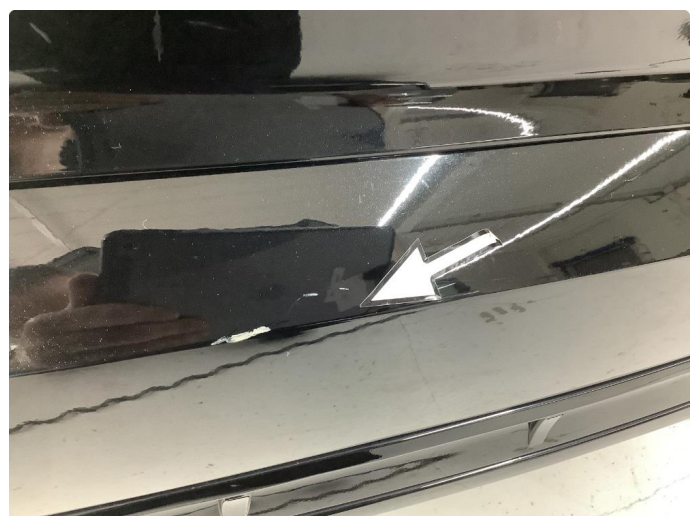
1.2 Ripe(r) ned til grunning

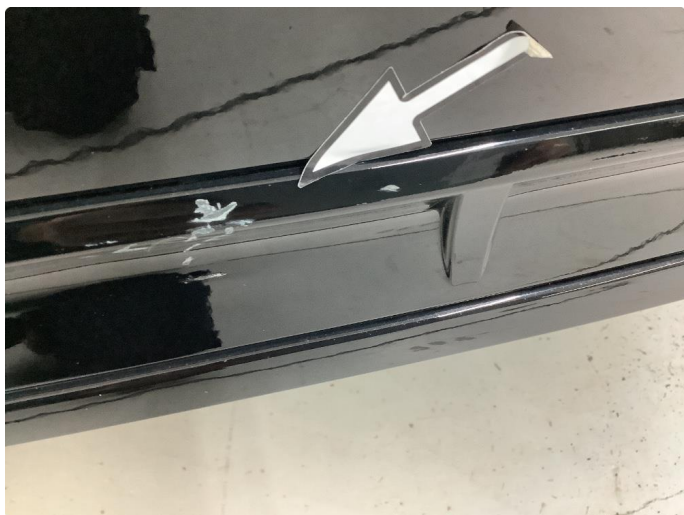
1.2 Ripe(r) ned til grunning

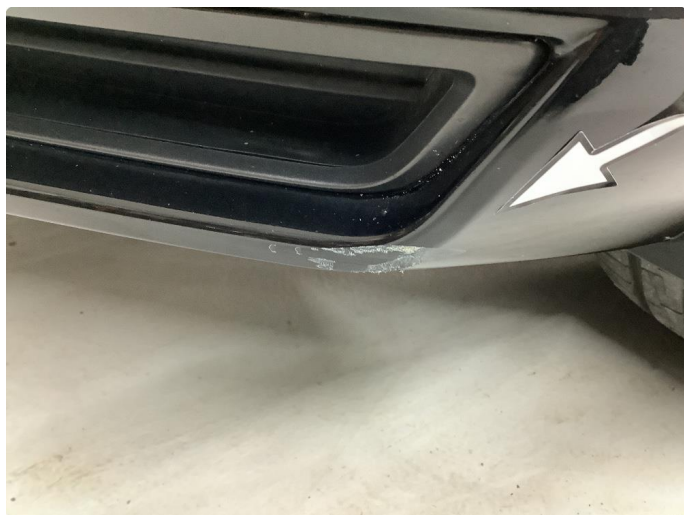
| Punkt | Beskrivelse | Plassering |
|---|---|---|
| 1.3 Støtfanger | ripe(r) | foran |

1.3 Ripe(r)

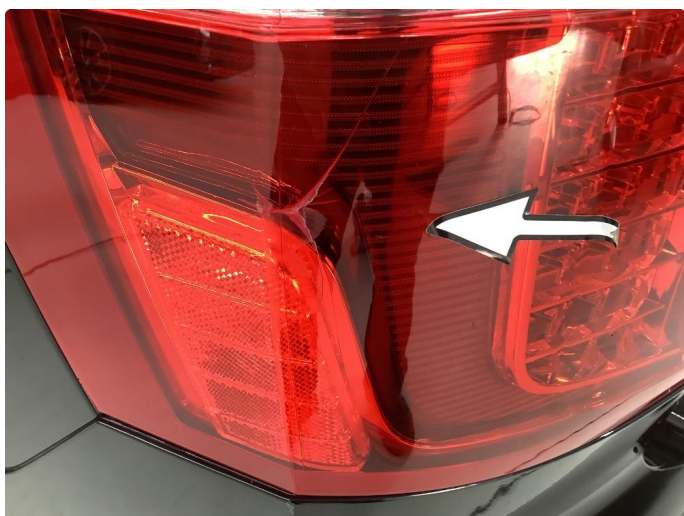
| Punkt | Beskrivelse | Plassering |
|---|---|---|
| 2.1 Lys bak | defekt / sprukket glass | venstre bak |

2.1 Defekt / sprukket glass
