**NISSAN NISSAN LEAF 62KWH / ZE1 2WD**
**TESTDATO: 18.09.2026**
**KODE: 2122403**

**EF85253**

NBF Tilstandsrapport er utarbeidet av Norges Bilbransjeforbund og Forbrukerrådet.

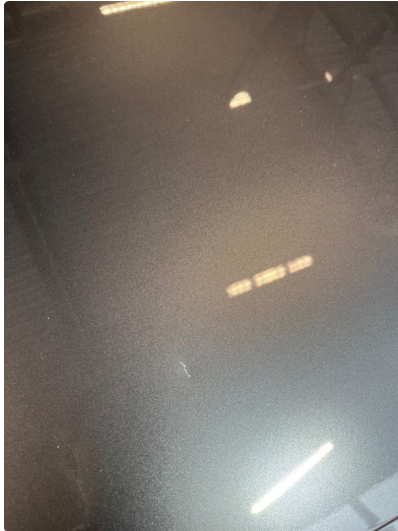
| Punkt | | Beskrivelse | Plassering |
|---|---|---|---|
| 1.1 | Panser | ripe(r) | foran |

1.1 Ripe(r)

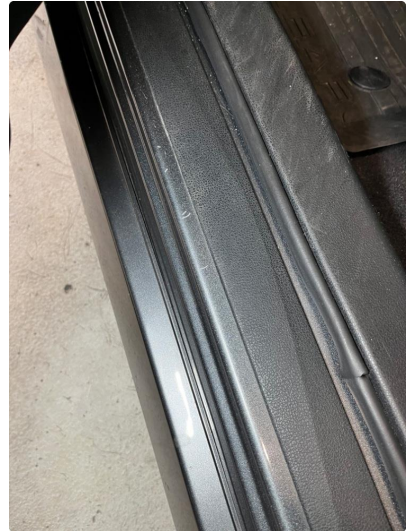
| Punkt | | Beskrivelse | Plassering |
|---|---|---|---|
| 1.2 | Terskler/innlastningssone | riper | begge foran |

1.2 Riper

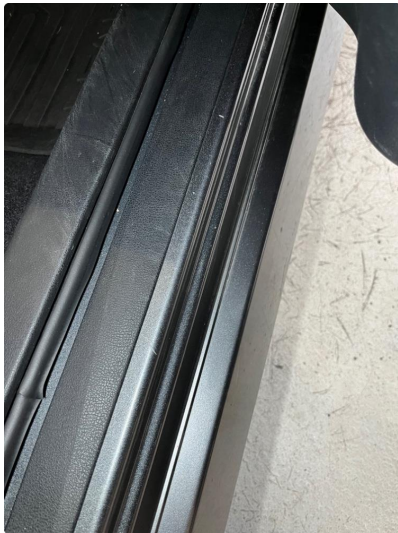
1.2 Riper

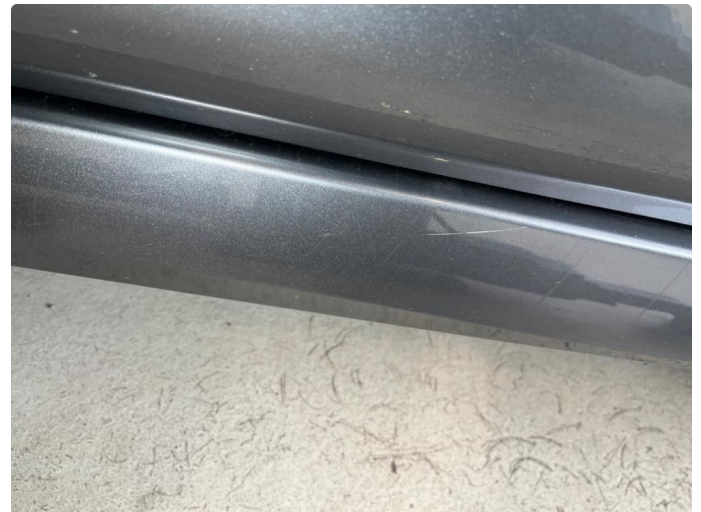
| Punkt | | Beskrivelse | Plassering |
|---|---|---|---|
| 1.3 | Kanal | øvrige feil | høyre |

1.3 Øvrige feil
