# Teknisk test med påkost

SKODA ENYAQ 80X / NY 4WD

TESTDATO: 26.08.2026

CHASSISNR: TMBLE9NY0PF064371

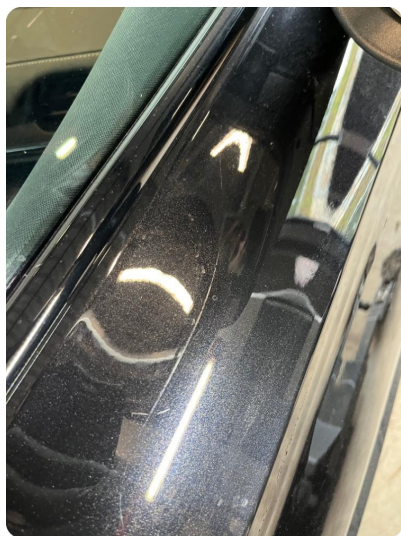
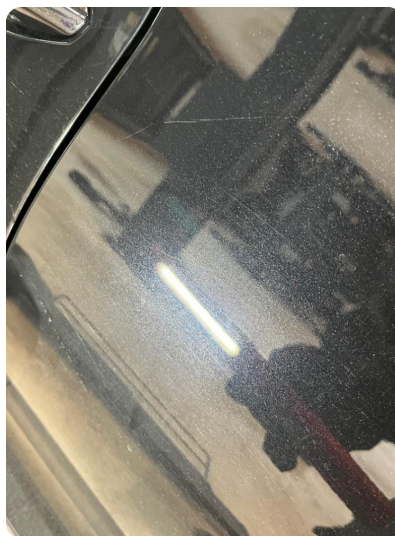
| 2.1 Dører - | Riper. -Noe riper på dørene. | høyre foran, venstre bak | |

2.1 Riper  
-Noe riper på dørene.

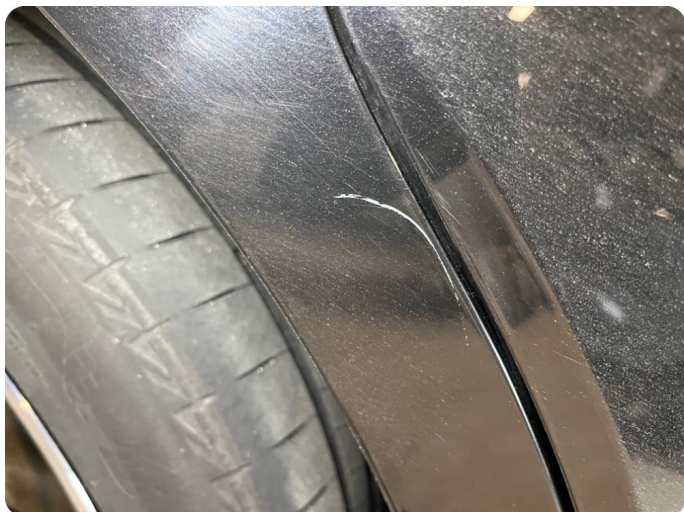
| 2.2 Skjermer - | Ripe(r). -Ripe baksjerm (ved høyre bakdør). | høyre bak | |

2.2 Ripe(r)  
-Ripe bakskjerm (ved høyre bakdør).

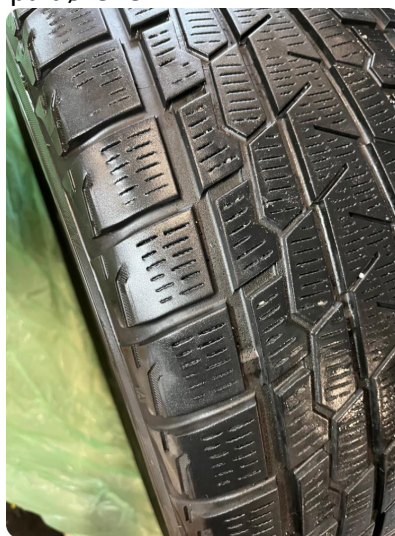
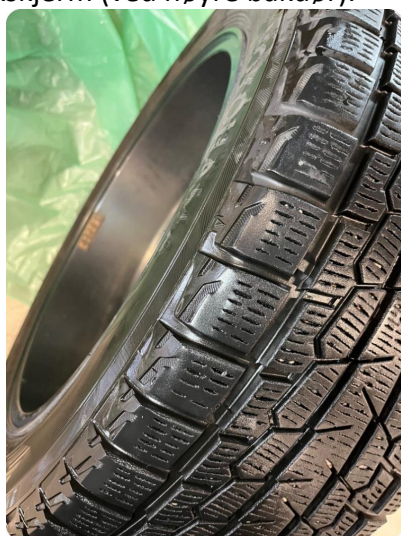
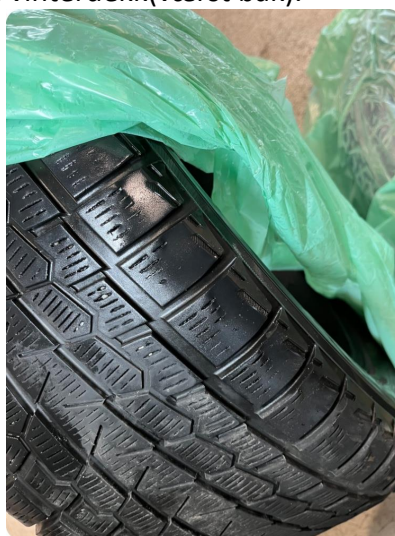
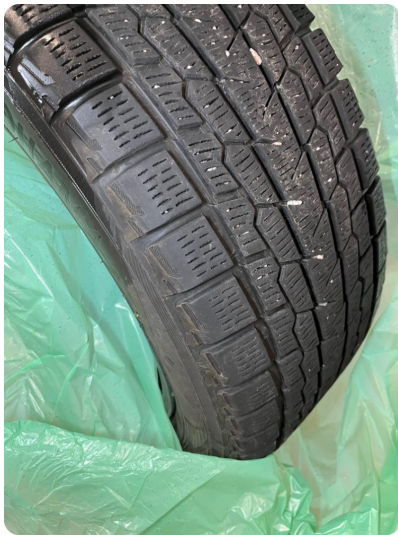
| 2.4 Dekk/Felger - | Skjev slitasje på vinterdekk. -Kantslitte vinterdekk(værst bak). | alle | |

2.4 Skjev slitasje på vinterdekk  
-Kantslitte vinterdekk(værst bak).

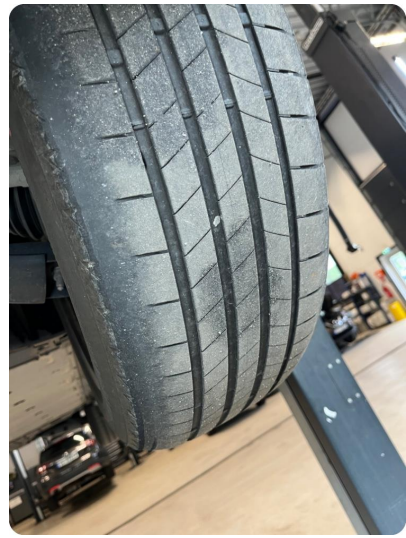
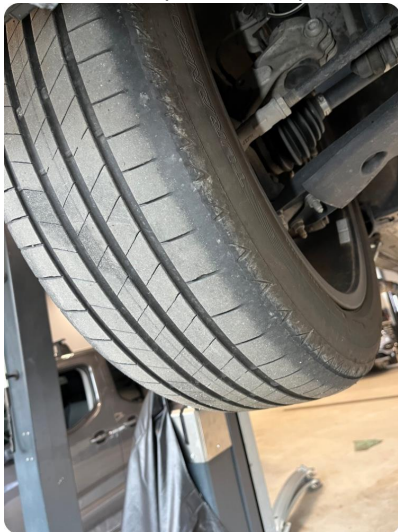
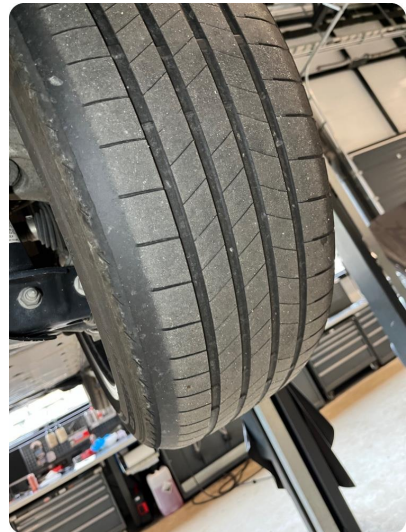
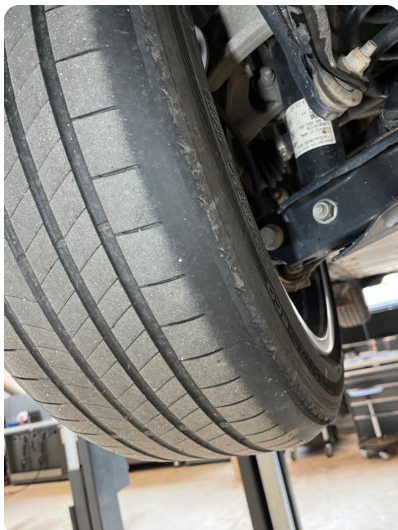
| 2.5 Dekk/Felger - | Skjev slitasje på sommerdekk. -Kantslitte sommerdekk. | alle | |

2.5 Skjev slitasje på sommerdekk  
-Kantslitte sommerdekk.

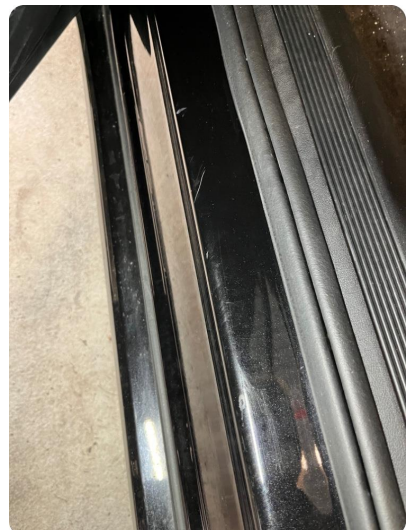
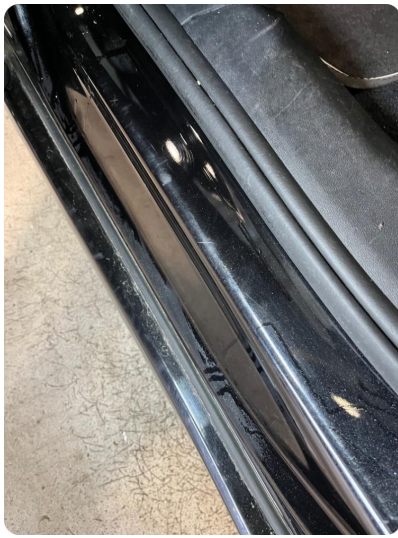
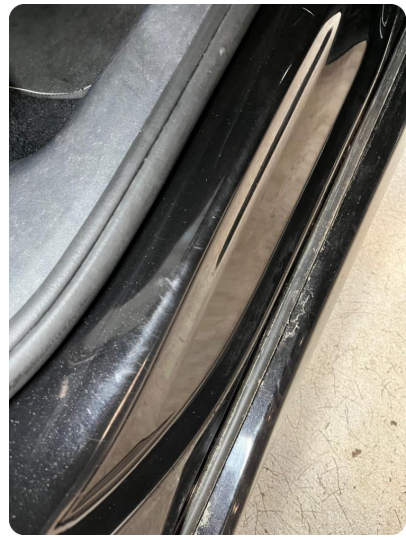
| 2.6 Terskler/innlastningssone - | Riper. | alle | |

2.6 Riper

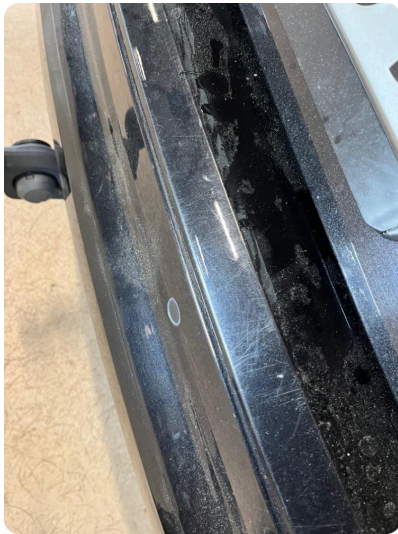
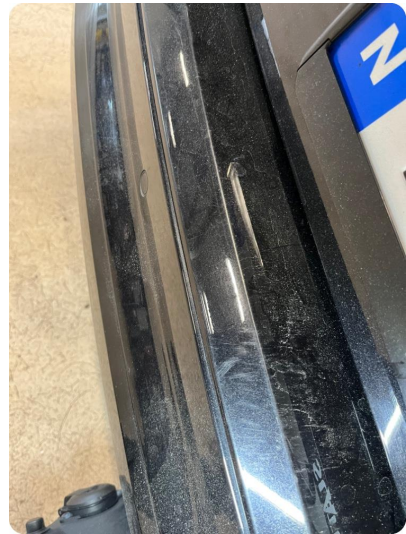
| 2.7 Støtfanger - | Ripe(r). -Riper på bakfanger. | bak | |

2.7 Ripe(r)  
-Riper på bakfanger.

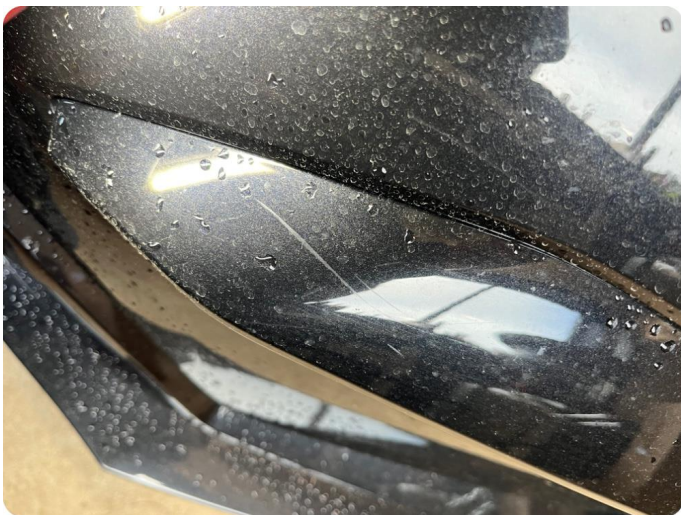
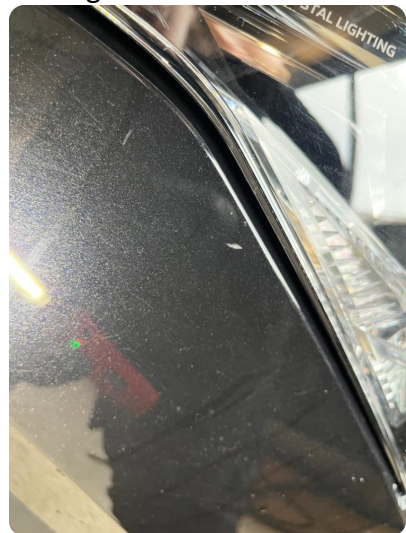
| 2.8 Støtfanger - | Ripe(r). -Noe riper/steinsprut på frontfanger. | foran | |

2.8 Ripe(r)  
-Noe riper/steinsprut på frontfanger.

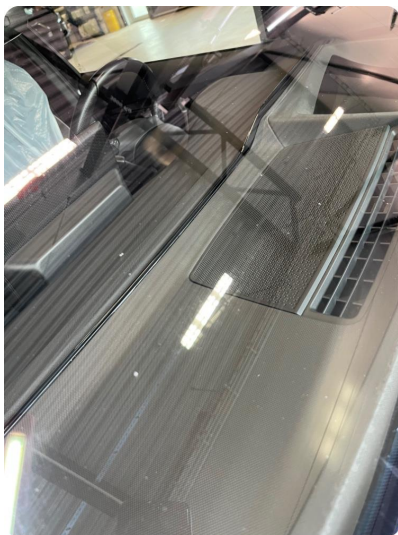
## 2.9 Steinsprut

| 2.9 Frontvindu | Steinsprut. -Noe små steinsprut på frontrute. | | |

-Noe små steinsprut på frontrute.
