SKODA ENYAQ 80 / NY 2WD

TESTDATO: 20.03.2026

EH56040

CHASSISNR: TMBJC9NY2PF021857

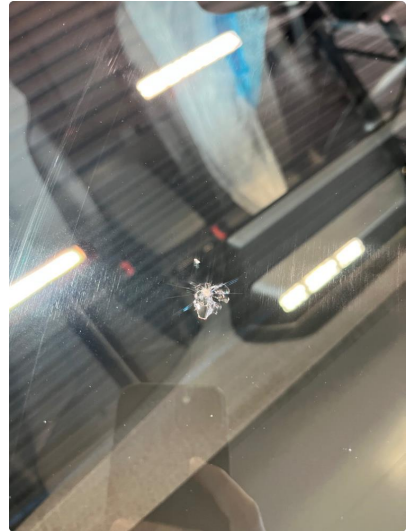
| Punkt | Beskrivelse | Plassering |
|---|---|---|
| 1.3 Vinduer | steinsprut | foran |

1.3 Steinsprut

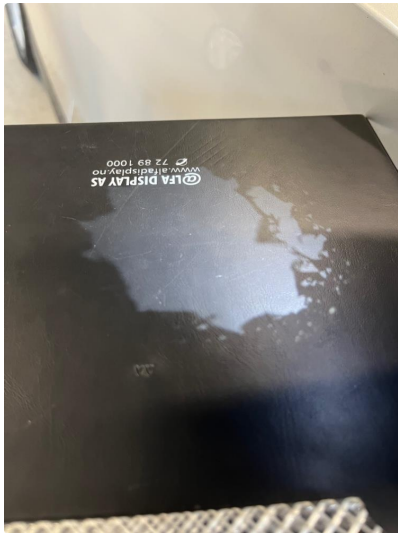
| Punkt | Beskrivelse | Plassering |
|---|---|---|
| 2.1 Andre lys | øvrig feil | begge |

2.1 Øvrige feil

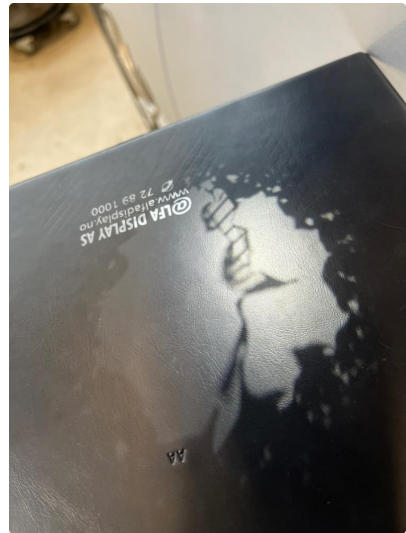
2.1 Øvrige feil

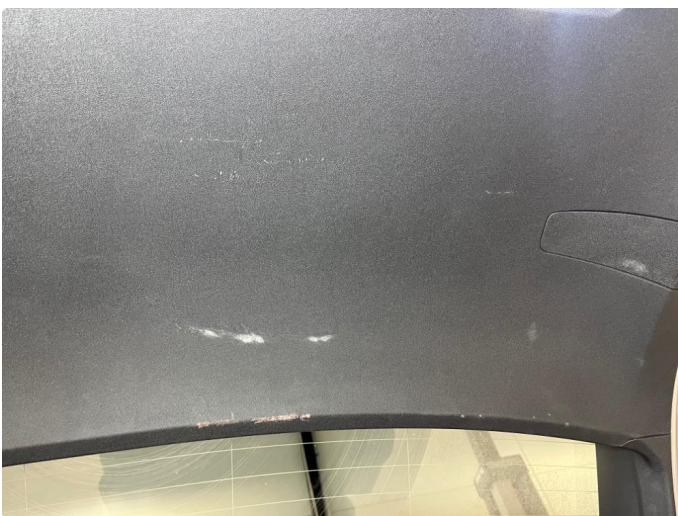
| Punkt | Beskrivelse | Plassering |
|---|---|---|
| 3.1 Teppet/bekledning | bakluketrekk ripe(r) | bak |

3.1 Bakluketrekk ripe(r)
