OPEL MOKKA / U 2WD

TESTDATO: 14.09.2026

EF79600

NBF Tilstandsrapport er utarbeidet av Norges Bilbransjeforbund og Forbrukerrådet.

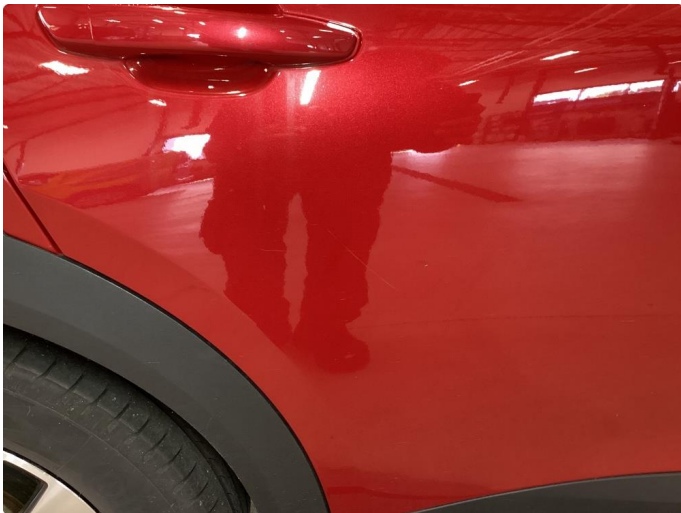
| Punkt | Beskrivelse | Plassering |
|---|---|---|
| 1.1 Dører | riper | høyre bak |

1.1 Riper

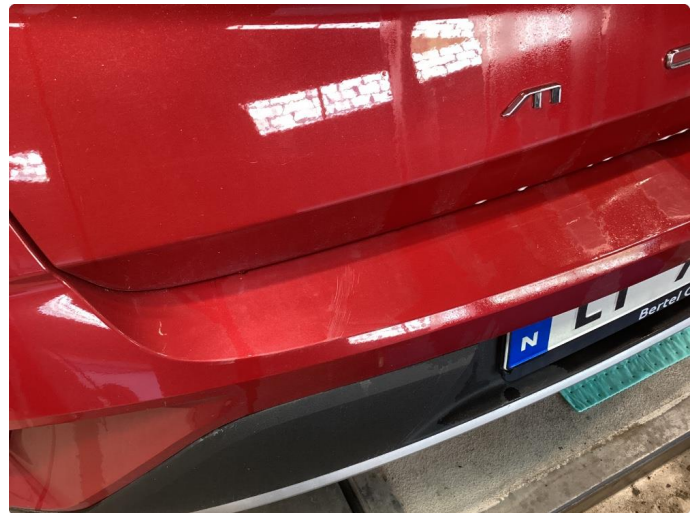
| Punkt | Beskrivelse | Plassering |
|---|---|---|
| 1.2 Støtfanger | ripe(r) | bak |

1.2 Ripe(r)

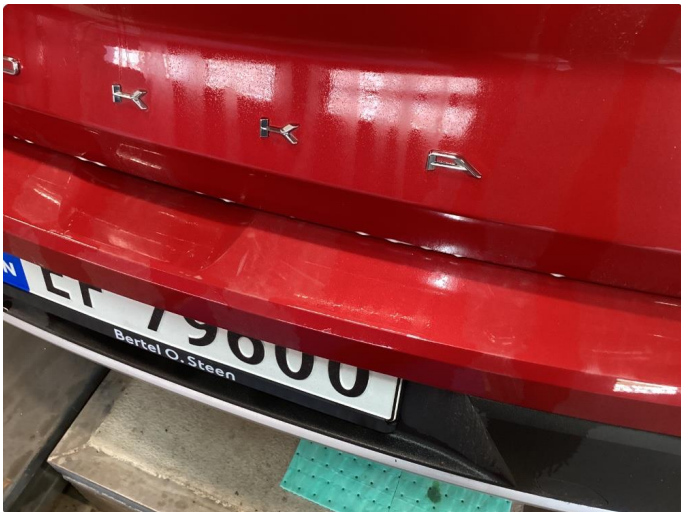
1.2 Ripe(r)
