HYUNDAI TUCSON / NX4E 4WD

TESTDATO: 14.09.2026

VX47573

NBF Tilstandsrapport er utarbeidet av Norges Bilbransjeforbund og Forbrukerrådet.

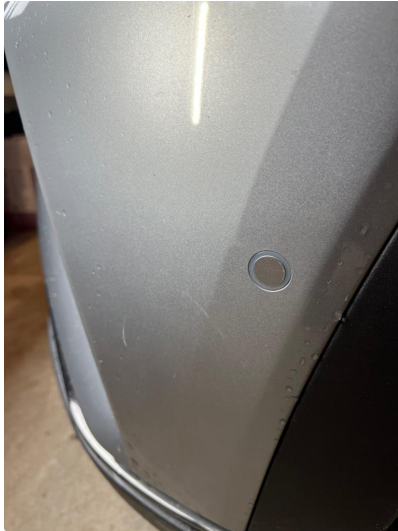
| Punkt | Beskrivelse | Plassering |
|---|---|---|
| 1.1 Støtfanger | ripe(r) | |

1.1 Ripe(r)

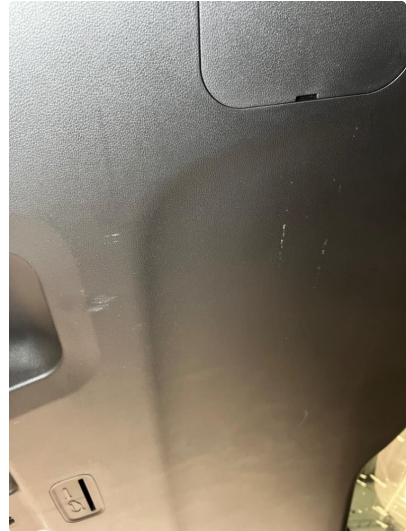
| Punkt | Beskrivelse | Plassering |
|---|---|---|
| 2.1 Tepper/bekledning | bakluketrekk ripe(r) | bak |

2.1 Bakluketrekke ripe(r)
