**BMW 330E IPERFORMANCE / 3L 2WD**
**TESTDATO: 04.09.2026**
**KODE: 2108762**

**BT74803**

NBF Tilstandsrapport er utarbeidet av Norges Bilbransjeforbund og Forbrukerrådet.

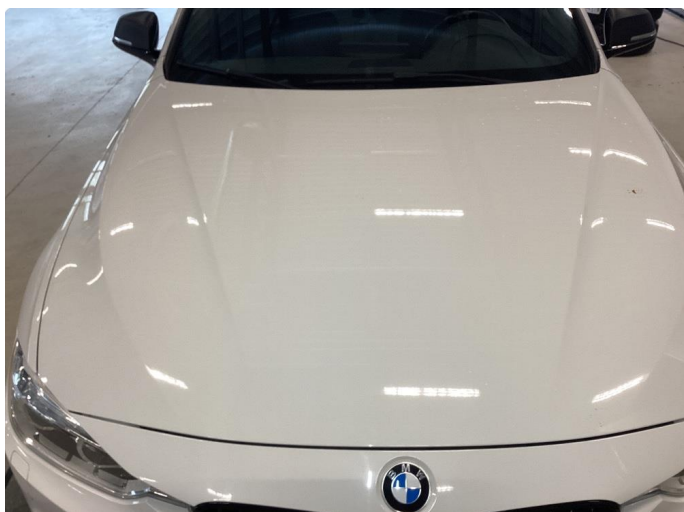
| Punkt | | Beskrivelse | Plassering |
|---|---|---|---|
| 1.1 | Panser | steinsprut | |

1.1 Steinsprut

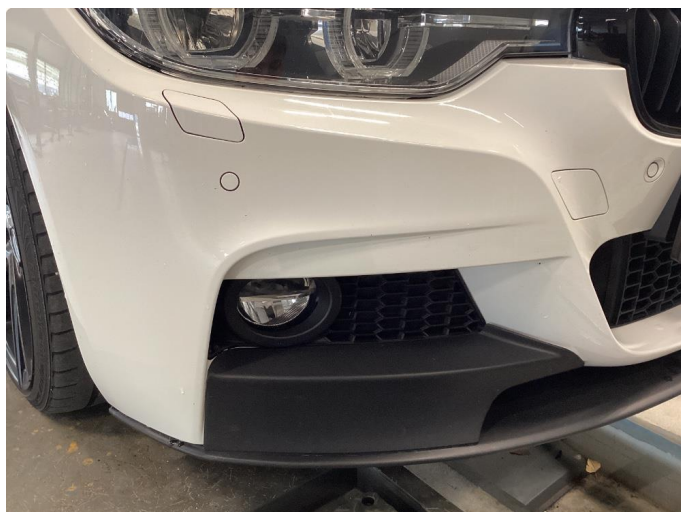
| Punkt | | Beskrivelse | Plassering |
|---|---|---|---|
| 1.2 | Støtfanger | steinsprut | foran |

1.2 Steinsprut

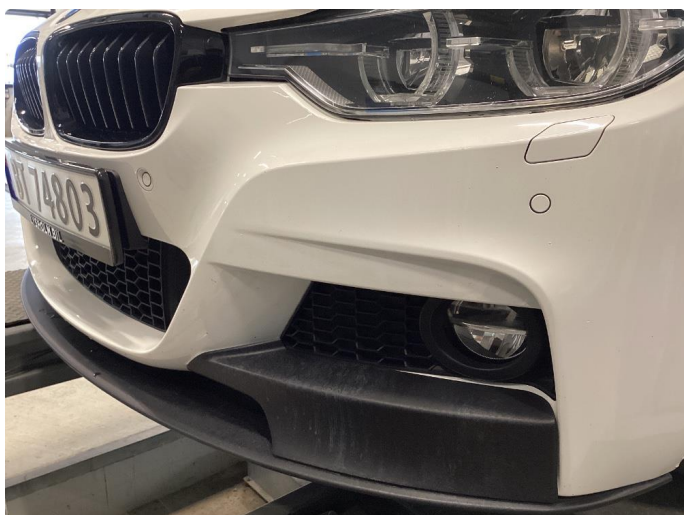
1.2 Steinsprut

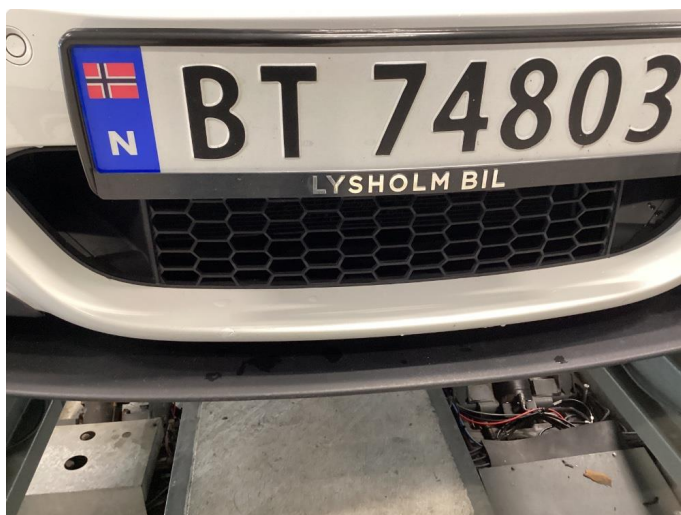
1.2 Steinsprut
