LEXUS LEXUS UX300E / EZA1(EU,M) 2WD

TESTDATO: 22.09.2026

EP32282

NBF Tilstandsrapport er utarbeidet av Norges Bilbransjeforbund og Forbrukerrådet.

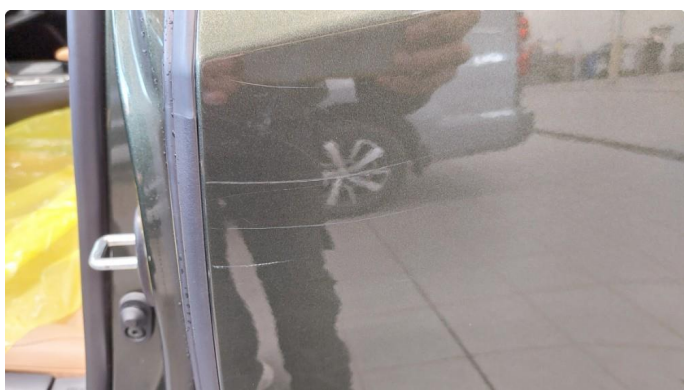
| Punkt | Beskrivelse | Plassering |
|---|---|---|
| 1.1 Dører | riper | venstre foran - høyre bak - venstre bak |

1.1 Riper

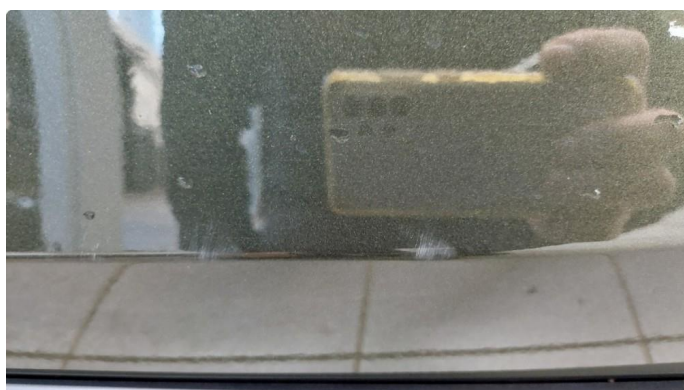
1.1 Riper

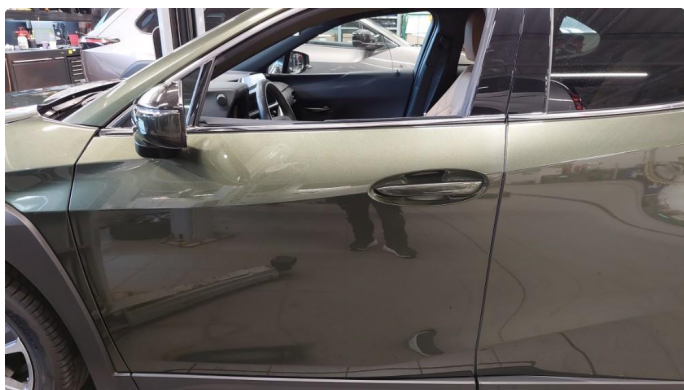
1.1 Riper

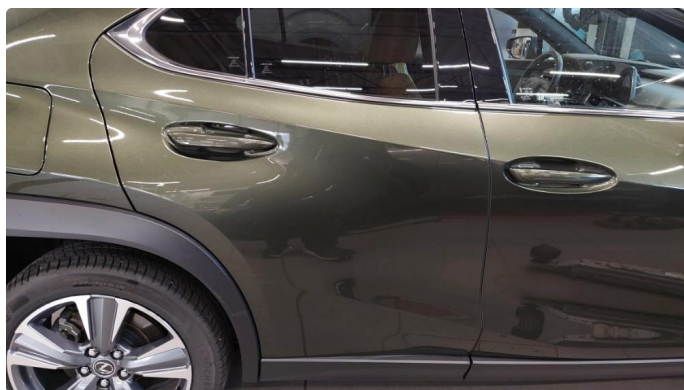
1.1 Riper

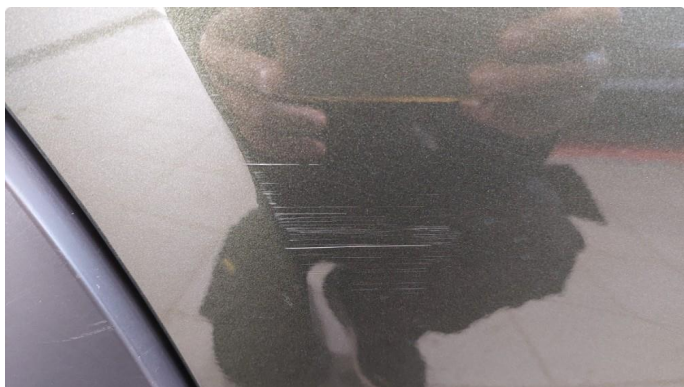
1.1 Riper

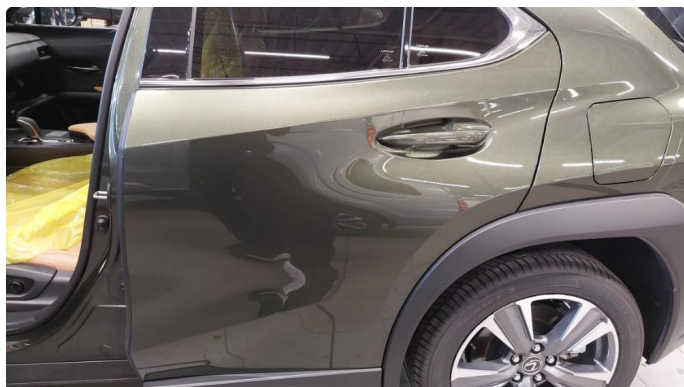
1.1 Riper

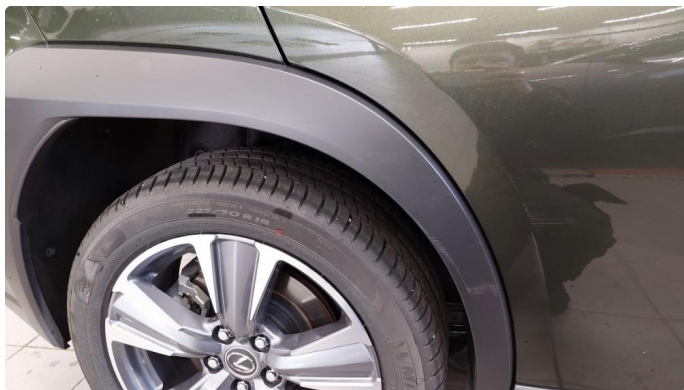
| Punkt | Beskrivelse | Plassering |
|---|---|---|
| 1.2 Skjermer | ripe(r) | høyre bak |

1.2 Ripe(r)

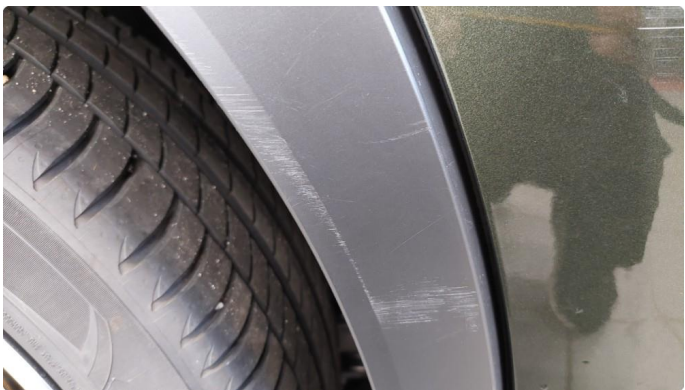
1.2 Ripe(r)

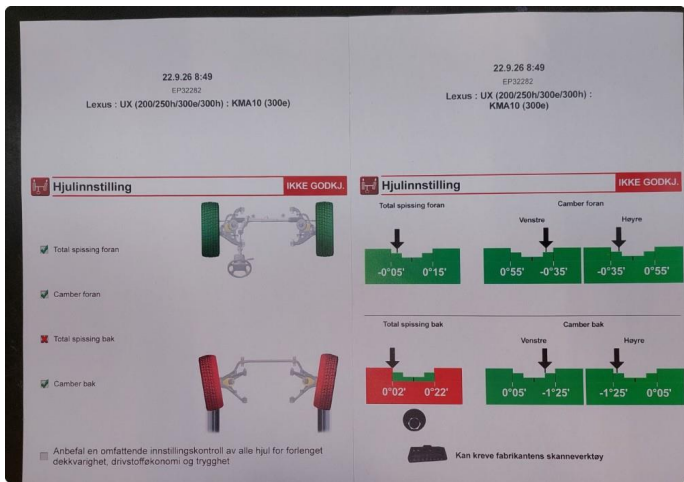
| Punkt | Beskrivelse | Plassering |
|---|---|---|
| 2.1 Forstilling | 4-hjulsmåling/forstillingskontroll | |

2.1 4-hjulsmåling/forstillingskontroll
