**VOLKSWAGEN GOLF / AU 150 HK MANUELL 4WD**
**TESTDATO: 29.09.2026**
**KODE: 2131923**

**LY73691**

NBF Tilstandsrapport er utarbeidet av Norges Bilbransjeforbund og Forbrukerrådet.

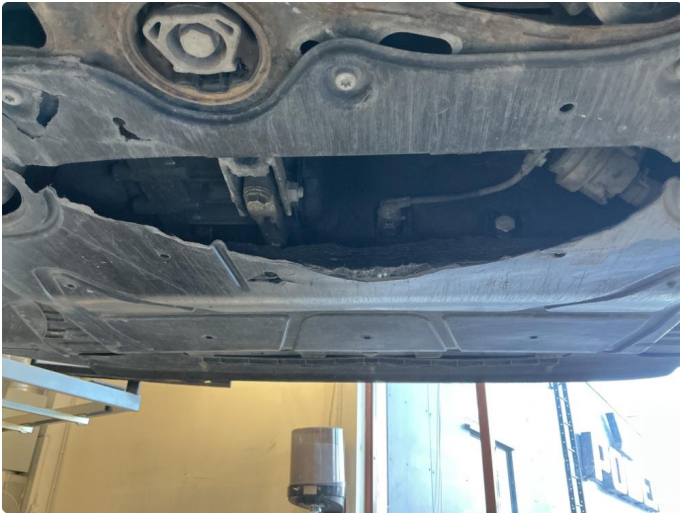
| Punkt | Beskrivelse | Plassering |
|---|---|---|
| 1.1 Under bil | beskyttelsesplate skadet/mangler | |

1.1 Beskyttelsesplate skadet/mangler

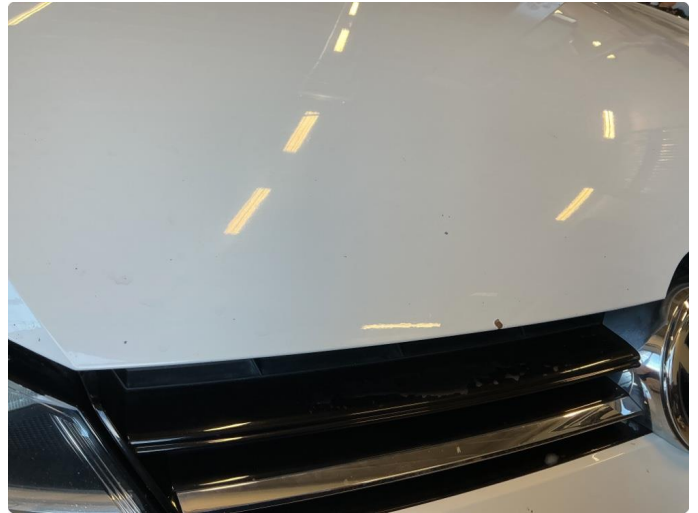
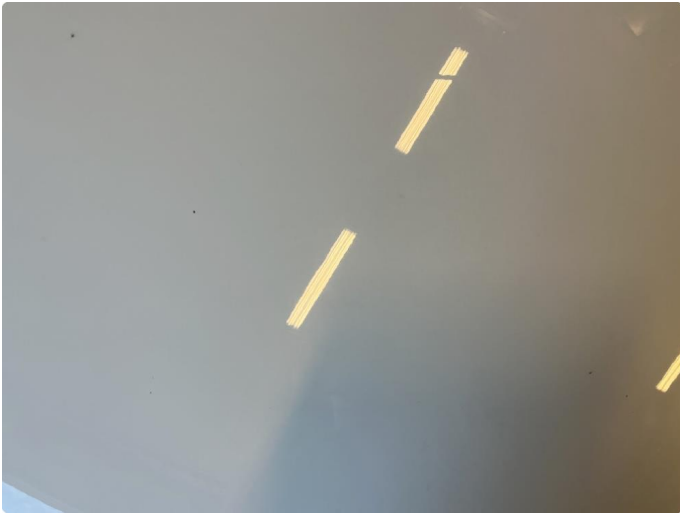
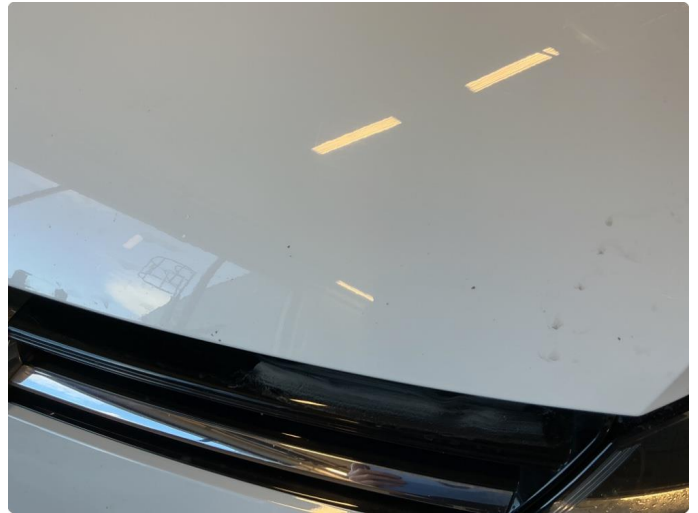
| Punkt | Beskrivelse | Plassering |
|---|---|---|
| 1.2 Panser | steinsprut | |

1.2 Steinsprut

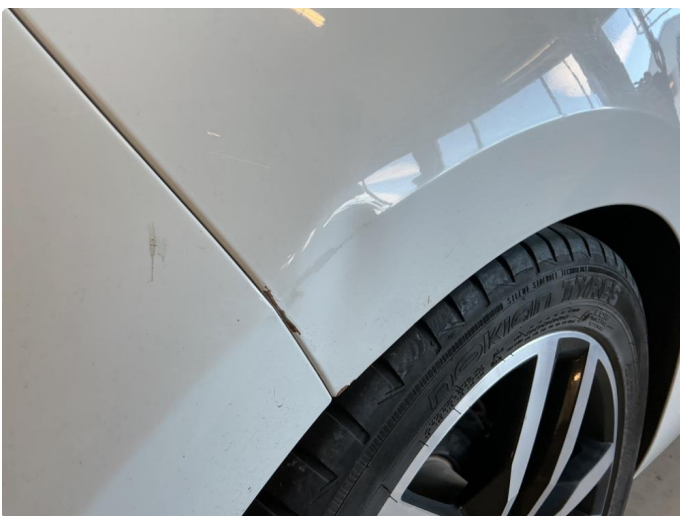
| Punkt | Beskrivelse | Plassering |
|---|---|---|
| 1.3 Skjermer | bulk med lakkskade | høyre bak |

1.3 Bulk med lakkskade

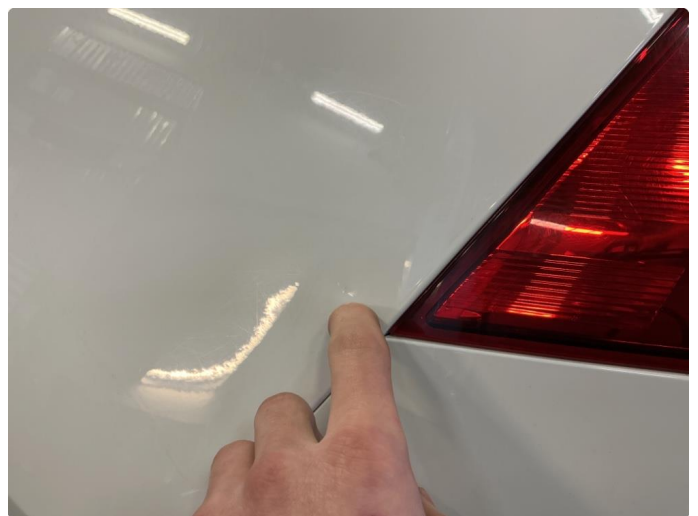
| Punkt | Beskrivelse | Plassering |
|---|---|---|
| 1.4 Skjermer | liten bulk | venstre bak |

1.4 Liten bulk

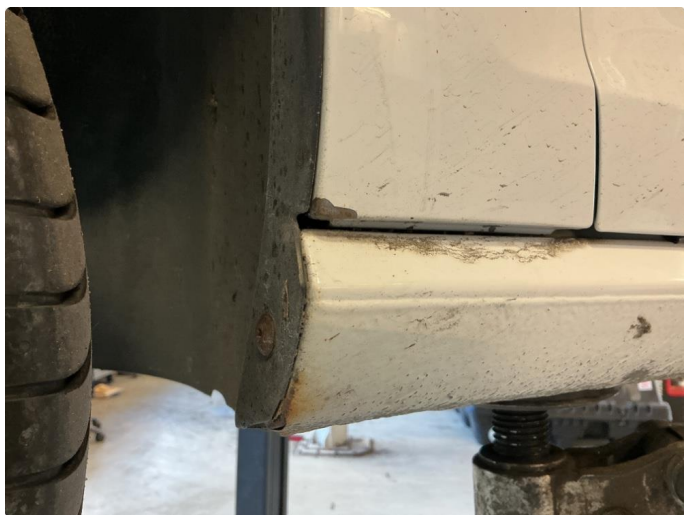
| Punkt | Beskrivelse | Plassering |
|---|---|---|
| 1.5 Skjermer | Noe overflaterust, vi har lagt på lakk | |

1.5 Noe overflaterust, vi har lagt på lakk

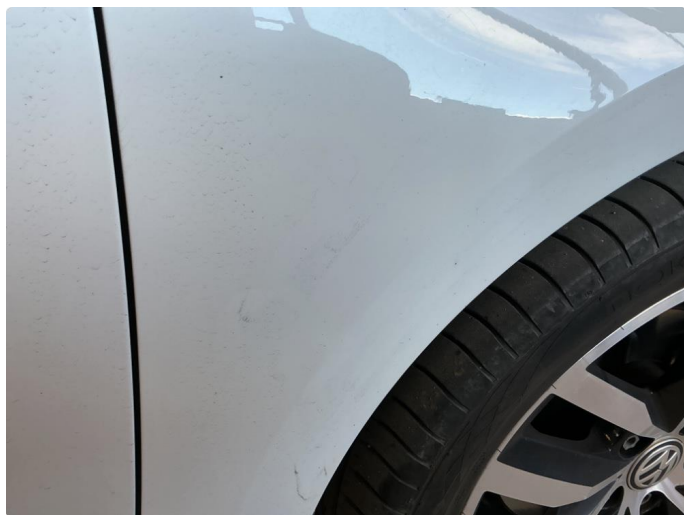
| Punkt | Beskrivelse | Plassering |
|---|---|---|
| 1.6 Skjermer | bulk | |

1.6 Bulk

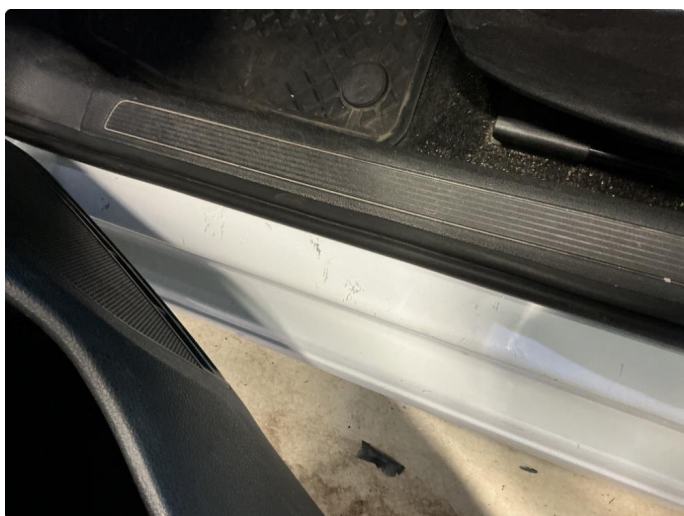
| Punkt | Beskrivelse | Plassering |
|---|---|---|
| 1.7 Terskler/innlastningssone | riper | venstre foran |

1.7 Riper

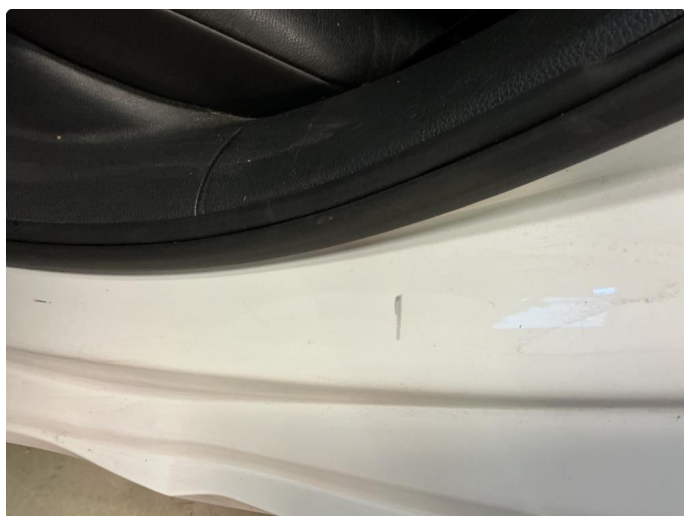
| Punkt | Beskrivelse | Plassering |
|---|---|---|
| 1.8 Terskler/innlastningssone | bulk | høyre bak |

1.8 Bulk

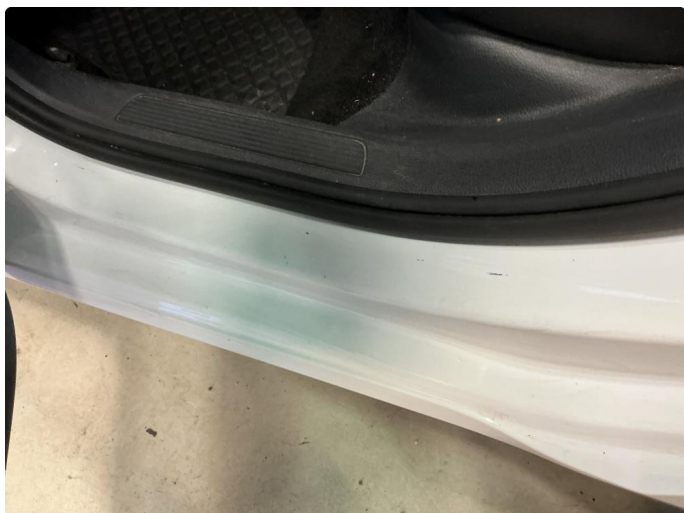
| Punkt | Beskrivelse | Plassering |
|---|---|---|
| 1.9 Terskler/innlastningssone | riper | |

1.9 Riper

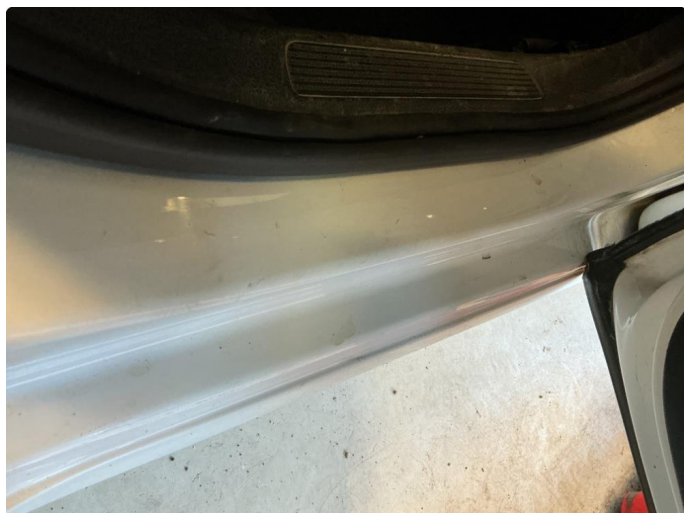
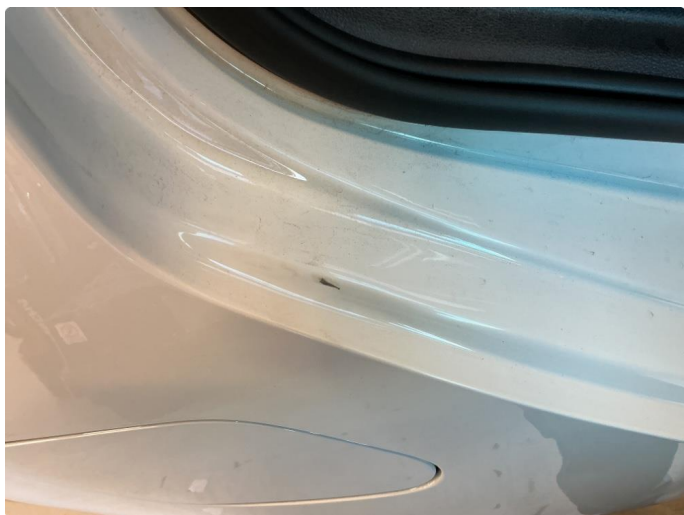
| Punkt | Beskrivelse | Plassering |
|---|---|---|
| 1.10 Terskler/innlastningssone | riper | høyre bak |

1.10 Riper

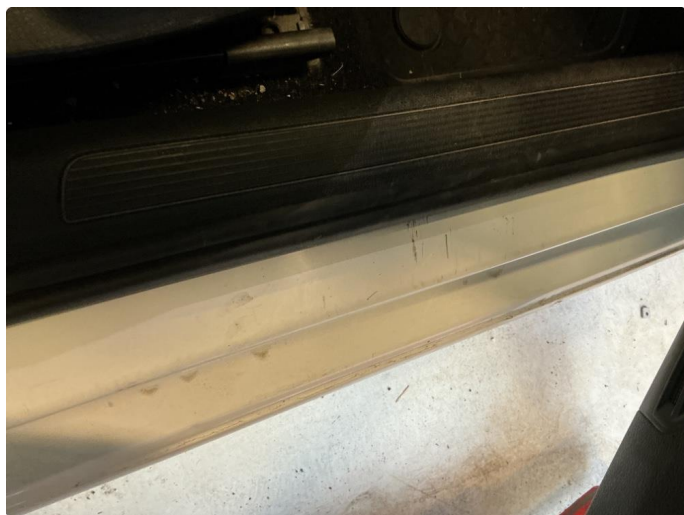
| Punkt | Beskrivelse | Plassering |
|---|---|---|
| 1.11 Terskler/innlastningssone | riper | høyre foran |

1.11 Riper

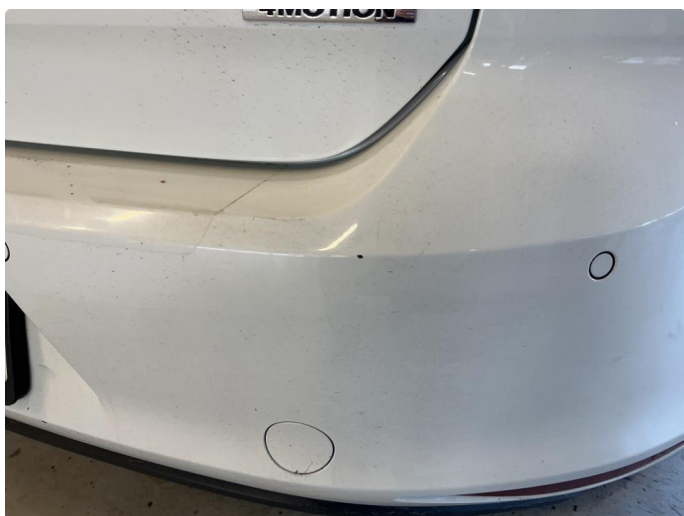
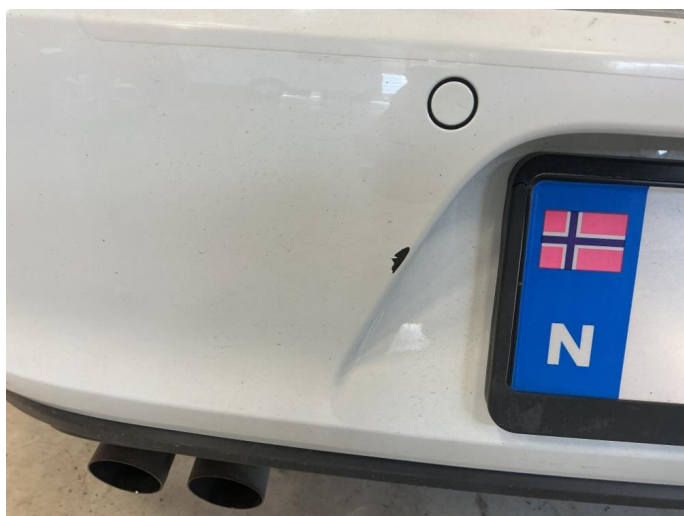
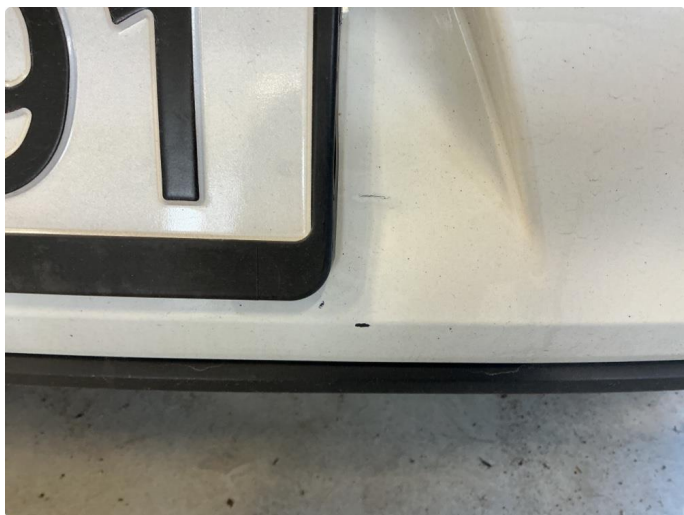
| Punkt | Beskrivelse | Plassering |
|---|---|---|
| 1.12 Støtfanger | Normale bruksmerker stensprut etter alder | |

1.12 Normale bruksmerker stensprut etter alder

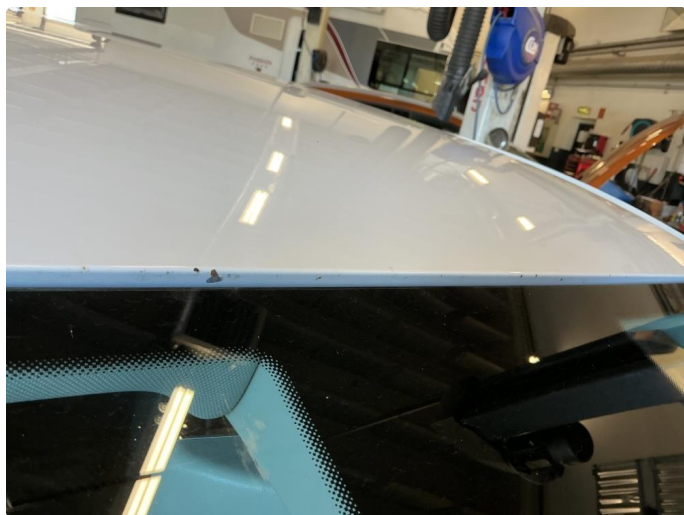
| Punkt | Beskrivelse | Plassering |
|---|---|---|
| 1.13 Tak | steinsprut | |

1.13 Steinsprut

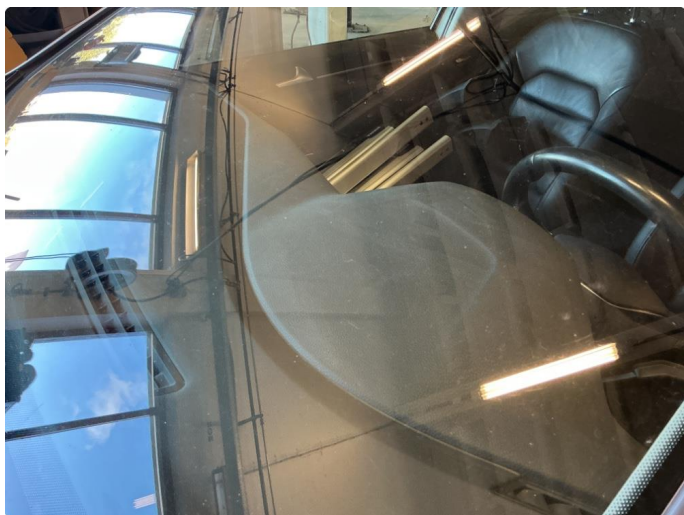
| Punkt | Beskrivelse | Plassering |
|---|---|---|
| 1.14 Frontvindu | steinsprut | |

1.14 Steinsprut

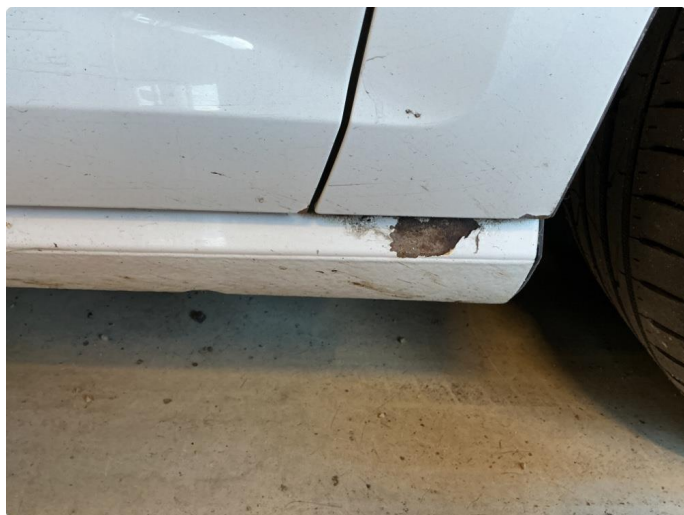
| Punkt | Beskrivelse | Plassering |
|---|---|---|
| 1.15 Kanal | overflate rust, vi kan flekk-lakke over | høyre foran |

1.15 Overflate rust, vi kan flekk-lakke over

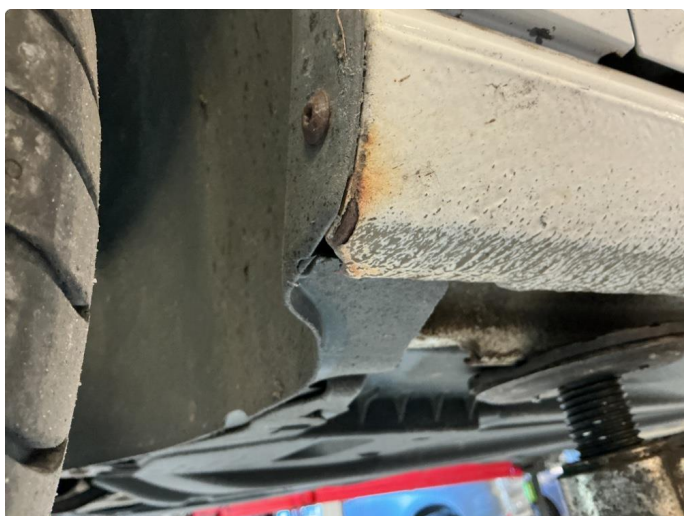
| Punkt | Beskrivelse | Plassering |
|---|---|---|
| 1.16 Kanal | øvrige feil | |

1.16 Øvrige feil

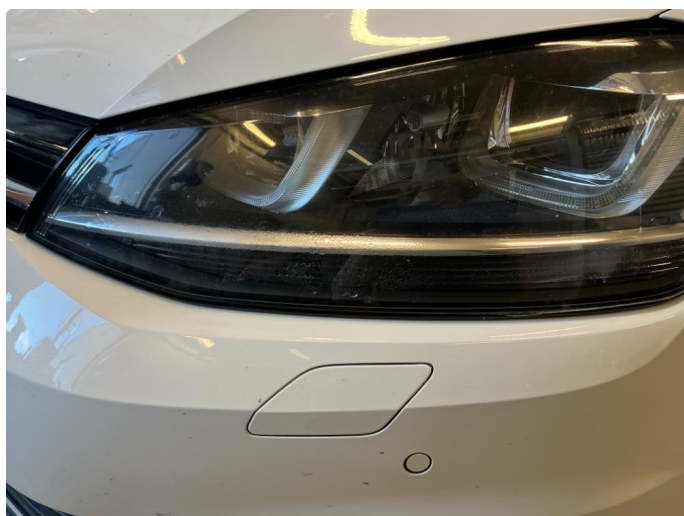
| Punkt | Beskrivelse | Plassering |
|---|---|---|
| 2.1 Lys foran | dugg/fukt | venstre foran |

2.1 Dugg/fukt

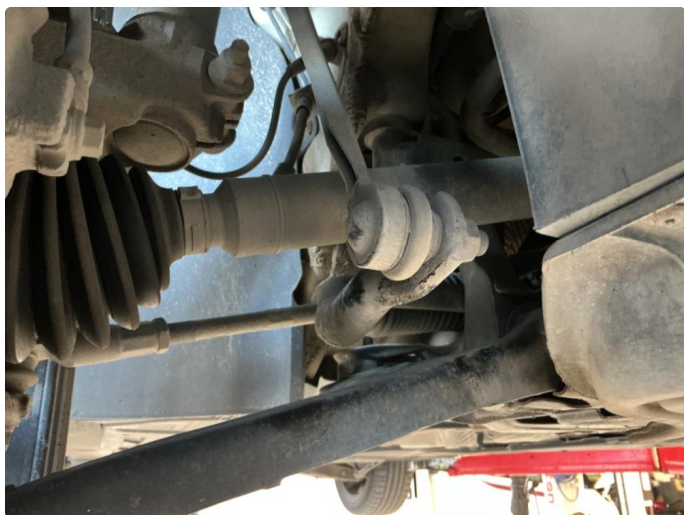
| Punkt | Beskrivelse | Plassering |
|---|---|---|
| 3.1 Stabilisatorer/stag | slakk i lenkearmer | høyre foran |

3.1 Slakk i lenkearmer
