FAW E-HS9 / E115-WVTA 4WD

TESTDATO: 28.09.2026

CHASSISNR: LFB1FV696R2L00140

NBF Tilstandsrapport er utarbeidet av Norges Bilbransjeforbund og Forbrukerrådet.

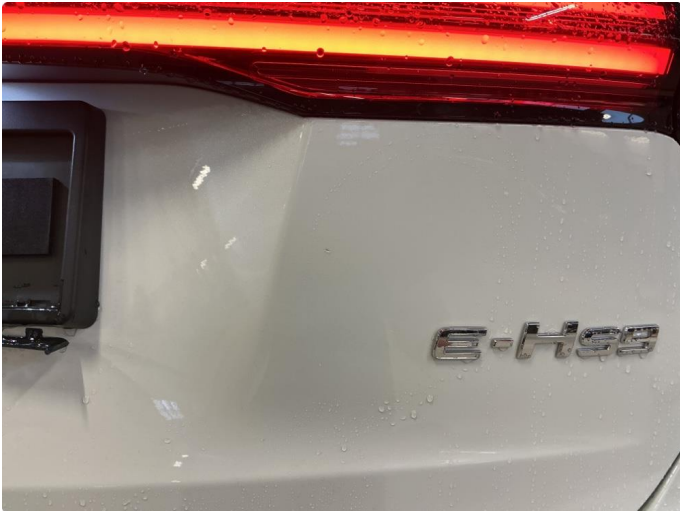
| Punkt | | Beskrivelse | Plassering |
|---|---|---|---|
| 1.1 | Bakluke | steinsprut | |

1.1 Steinsprut

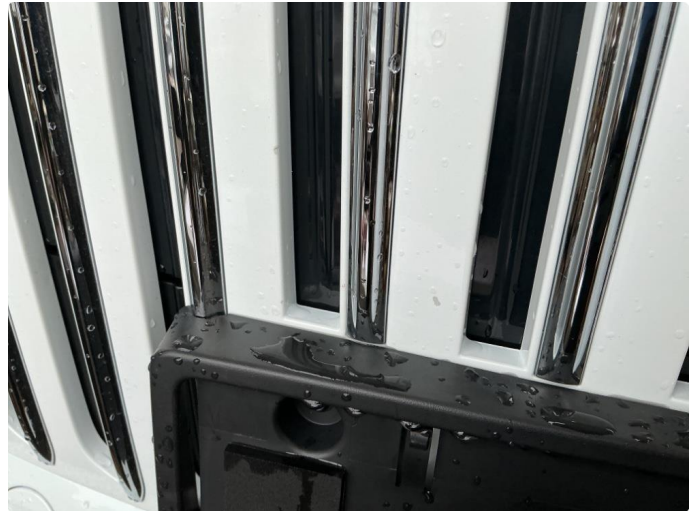
| Punkt | | Beskrivelse | Plassering |
|---|---|---|---|
| 1.2 | Støtfanger | steinsprut | midten |

1.2 Steinsprut

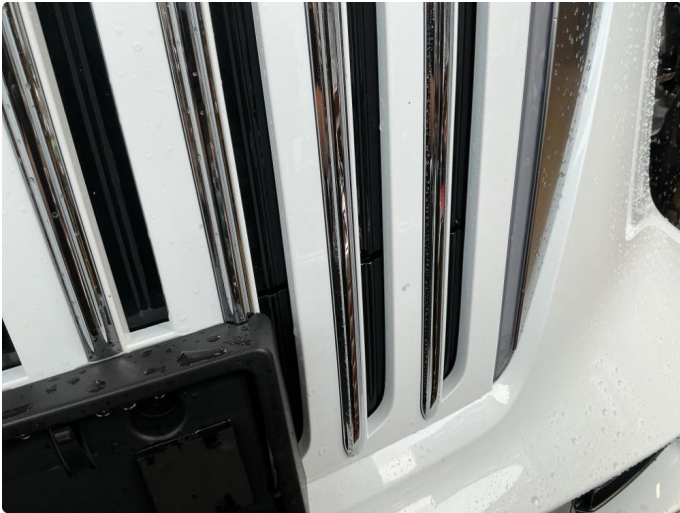
1.2 Steinsprut

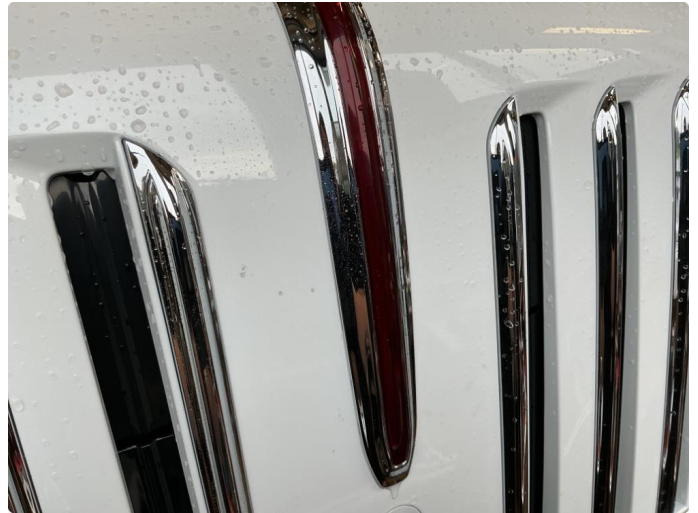
1.2 Steinsprut

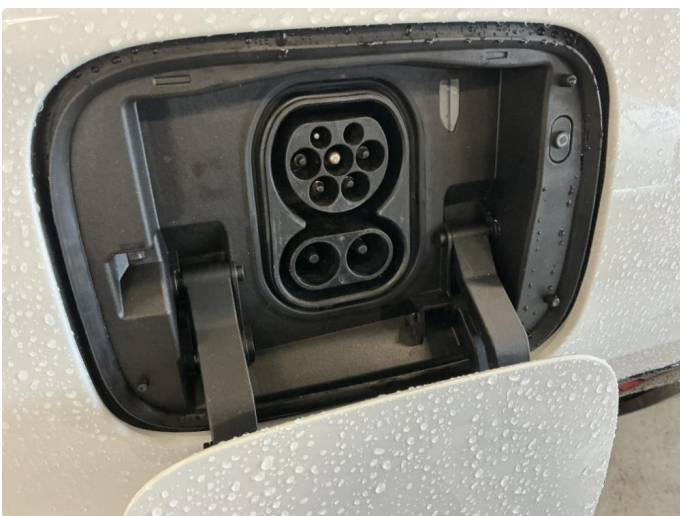
| Punkt | | Beskrivelse | Plassering |
|---|---|---|---|
| 1.3 | Ladeluke/tanklokk | mangler gummi lokket | |

1.3 Mangler gummi lokket
