OPEL ASTRA SPORTS TOURER / P-J/SW 101 HK MANUELL  
2WD

TESTDATO: 24.09.2026

XN39657

NBF Tilstandsrapport er utarbeidet av Norges Bilbransjeforbund og Forbrukerrådet.

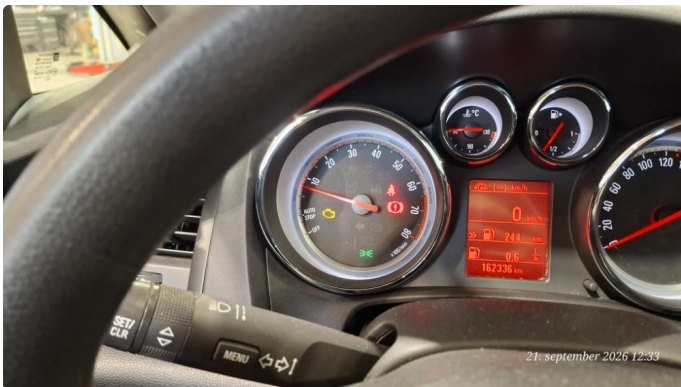
| Punkt | Beskrivelse | Plassering |
|---|---|---|
| 2.1 Diagnose | Motorlampe lyser, overslag fra coilpakke. | |

2.1 Motorlampe lyser, overslag fra coilpakke.

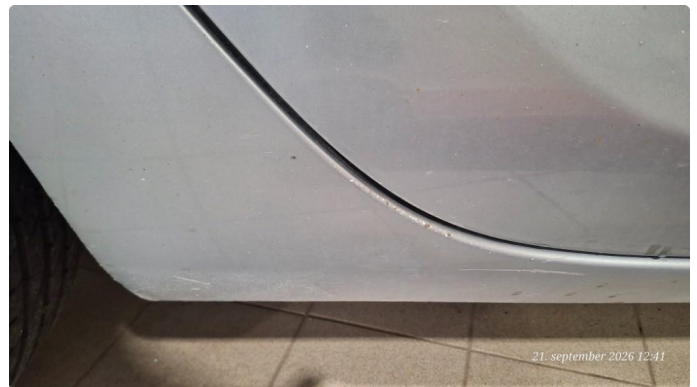
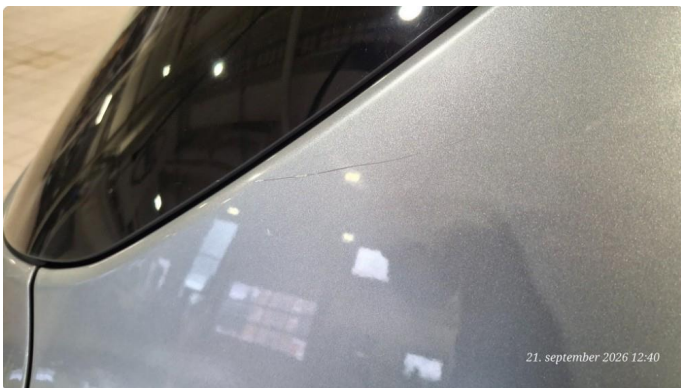
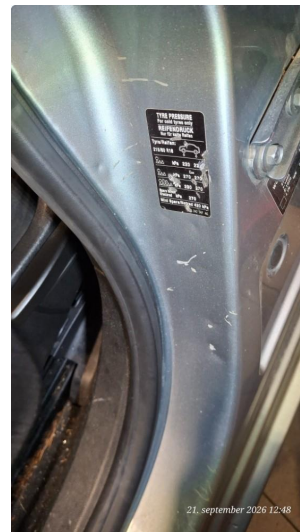
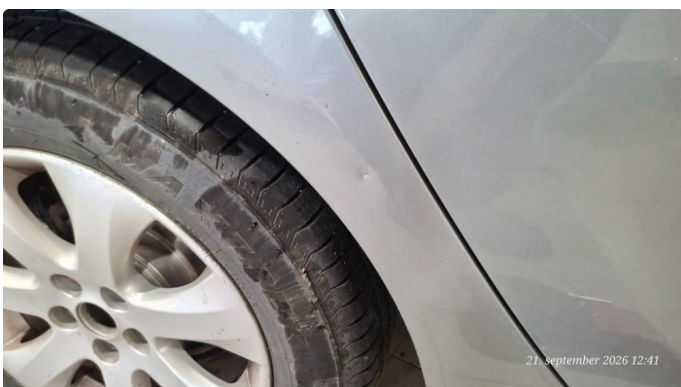
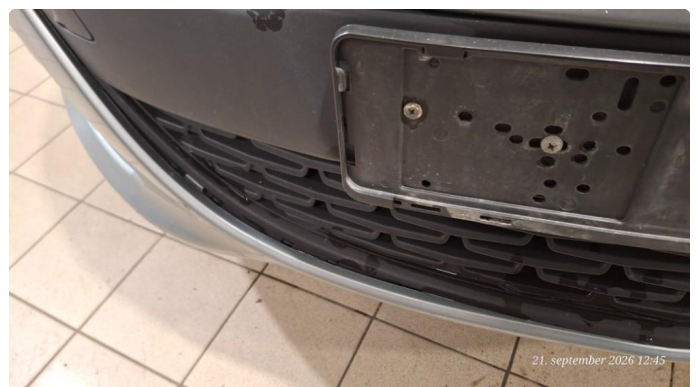
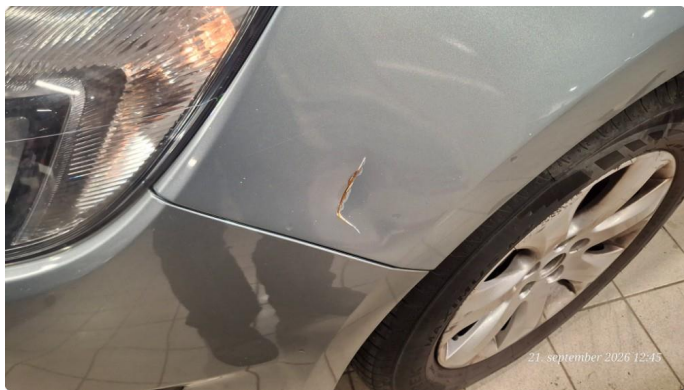
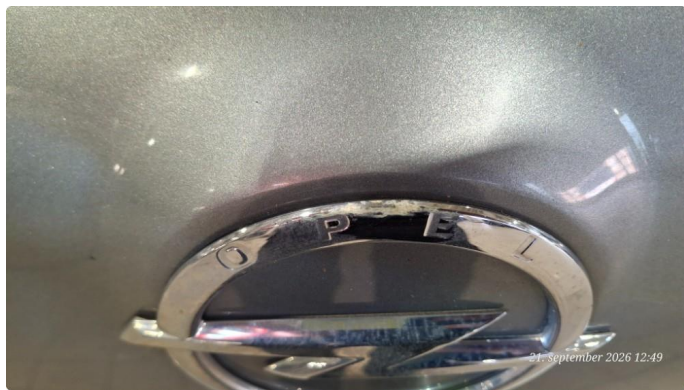
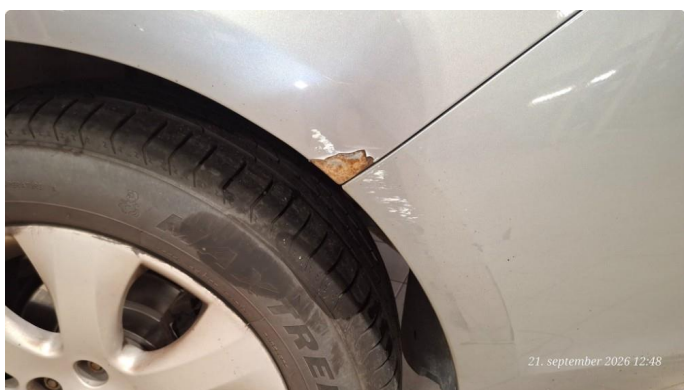
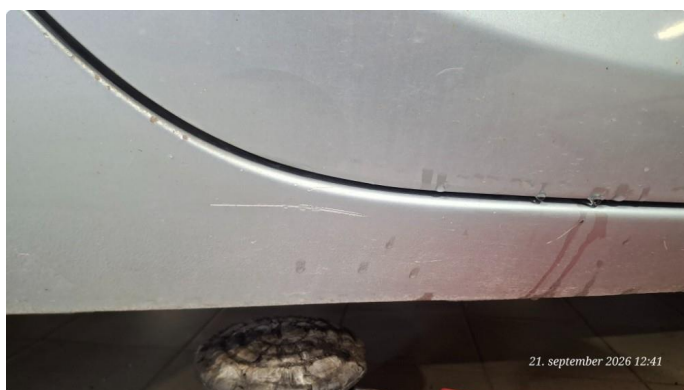
| Punkt | Beskrivelse | Plassering |
|---|---|---|
| 3.1 Lakk | generelt mye riper og småbulker | |

3.1 Generelt mye riper og småbulker

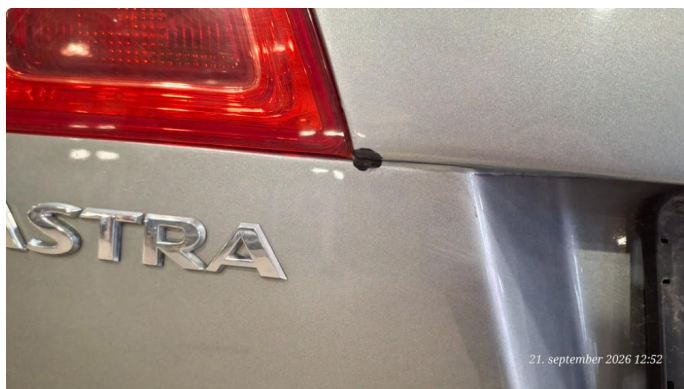
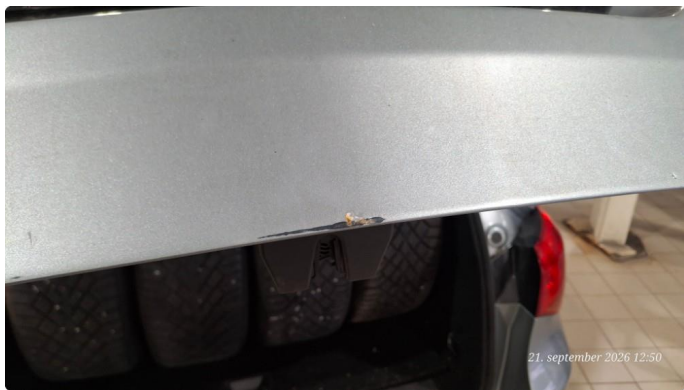
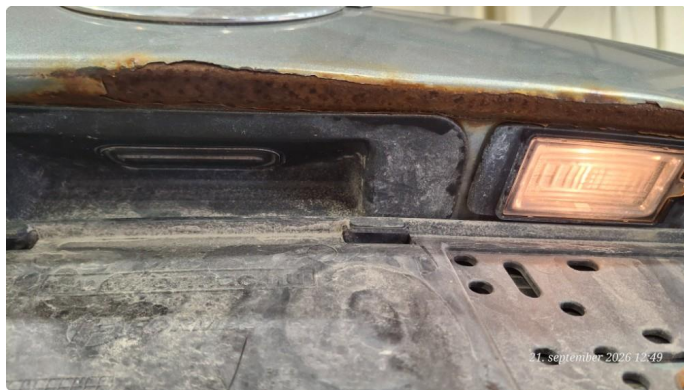
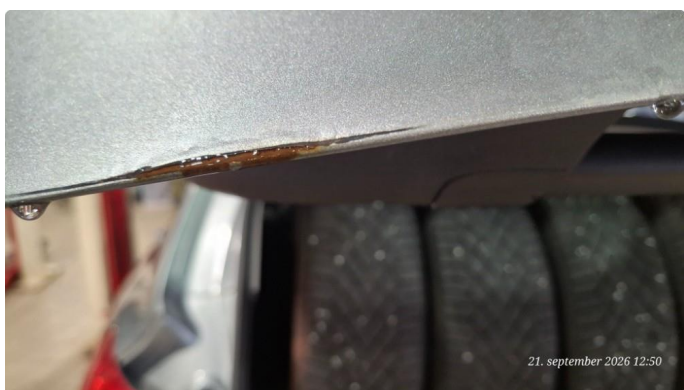
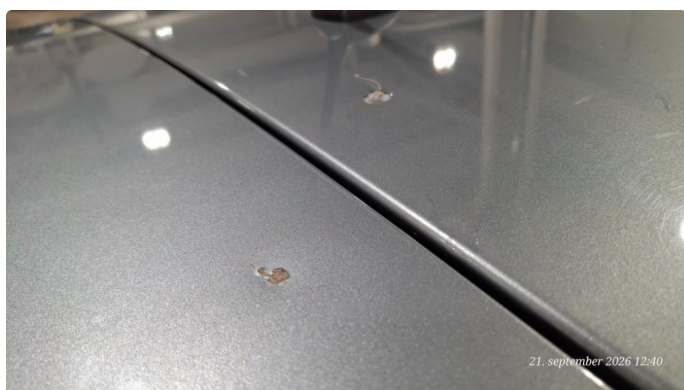
| Punkt | Beskrivelse | Plassering |
|---|---|---|
| 3.2 Bakluke | rust/korrosjon | |

3.2 Rust/korrosjon

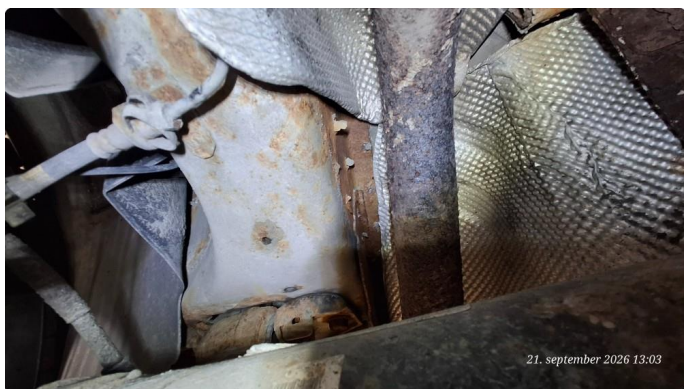
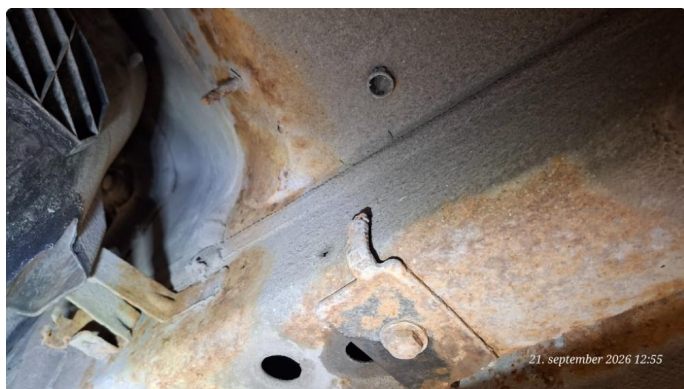
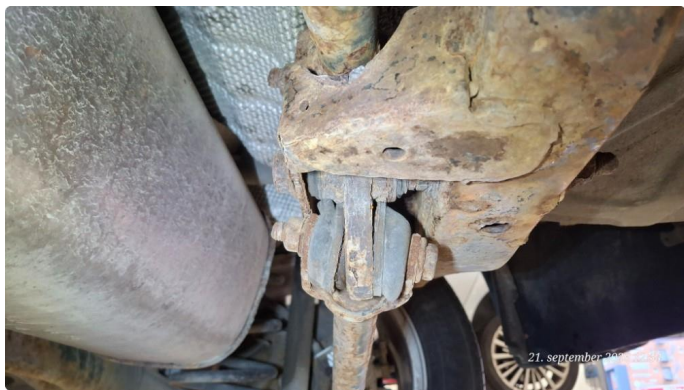
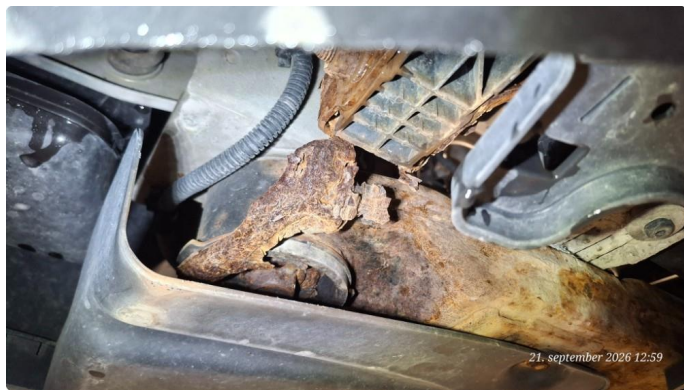
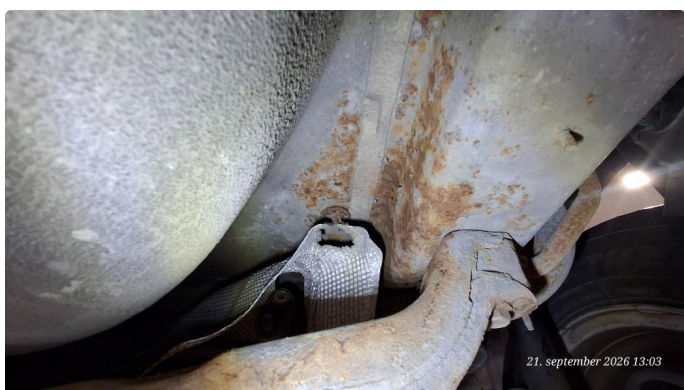
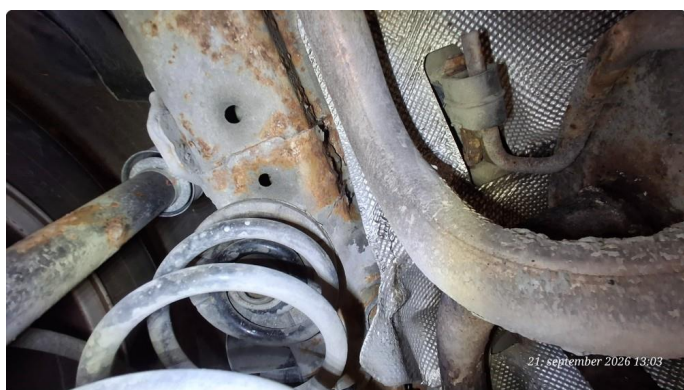
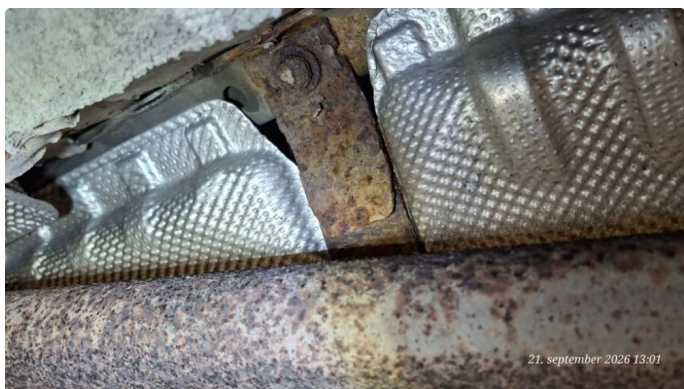
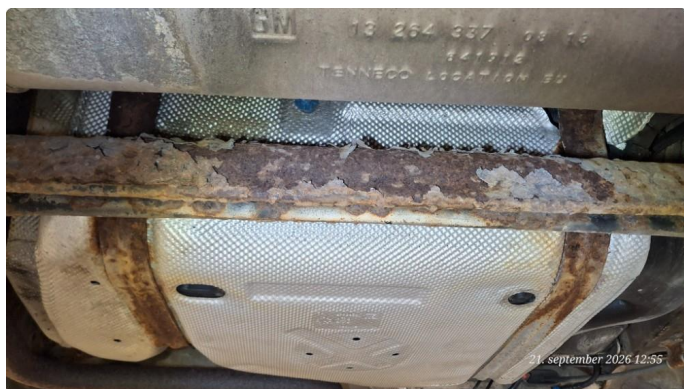
| Punkt | Beskrivelse | Plassering |
|---|---|---|
| 3.3 Korrosjon | generelt mye rust | |

3.3 Generelt mye rust

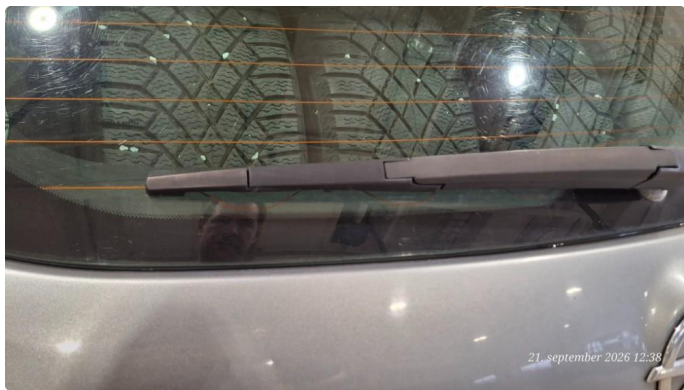
| Punkt | Beskrivelse | Plassering |
|---|---|---|
| 3.4 Vinduspussere/-spyler | utslitte pusserblader | bak |

3.4 Utslitte pusserblader

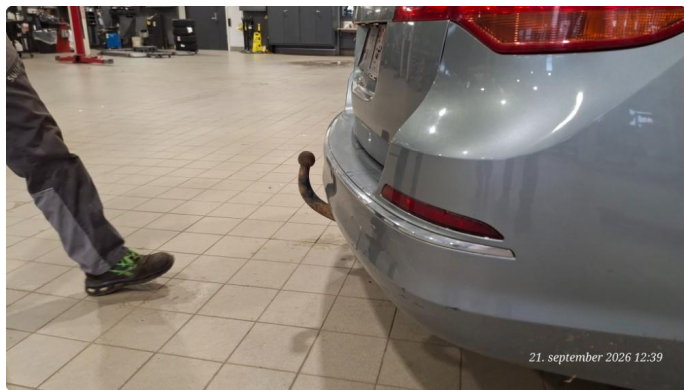
| Punkt | Beskrivelse | Plassering |
|---|---|---|
| 3.5 Verktøy/nødutstyr | Hengerfeste er bøyd framover | bak |

3.5 Hengerfeste er bøyd framover

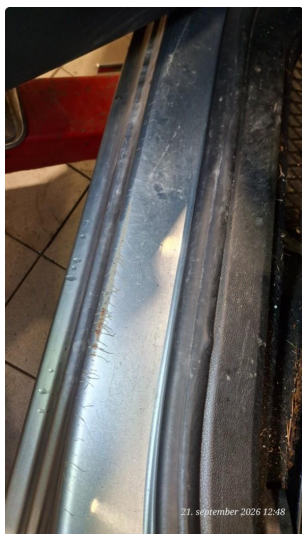
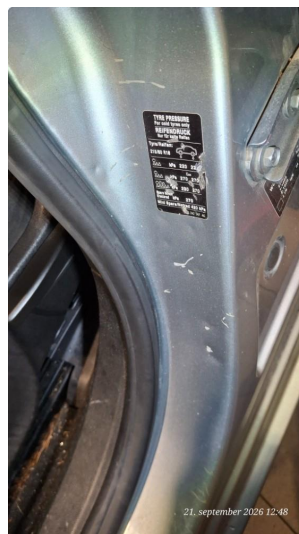
| Punkt | Beskrivelse | Plassering |
|---|---|---|
| 3.6 Terskler/innlastningssone | noen riper og småbulker | venstre foran |

3.6 Noen riper og småbulker

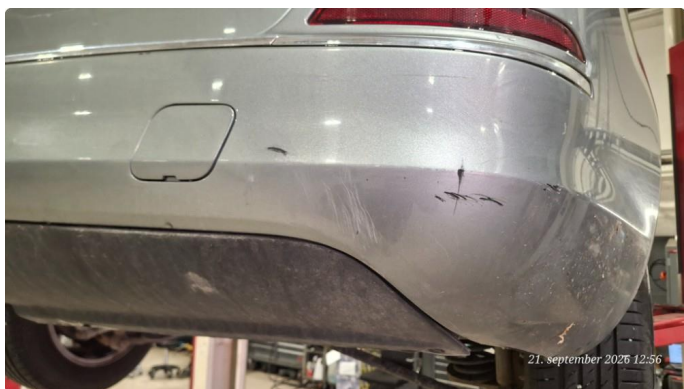
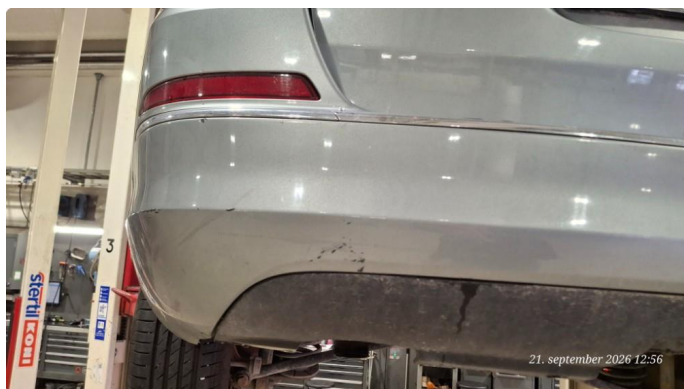
| Punkt | Beskrivelse | Plassering |
|---|---|---|
| 3.7 Støtfanger | Skrammer. | bak |

3.7 Skrammer.

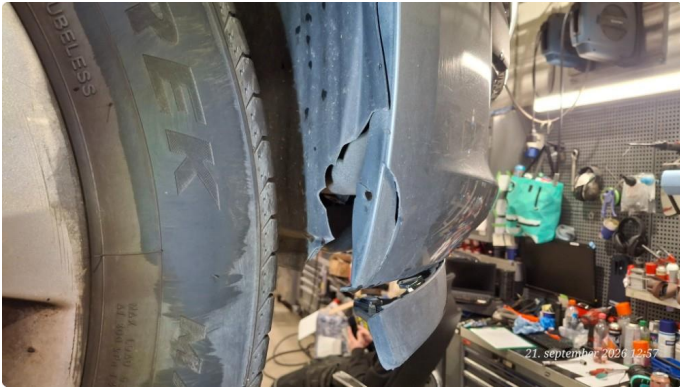
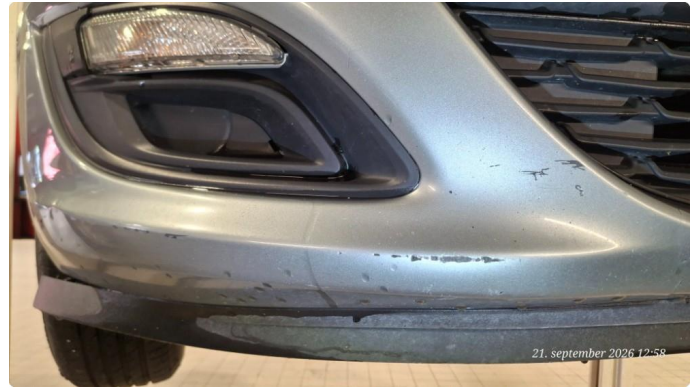
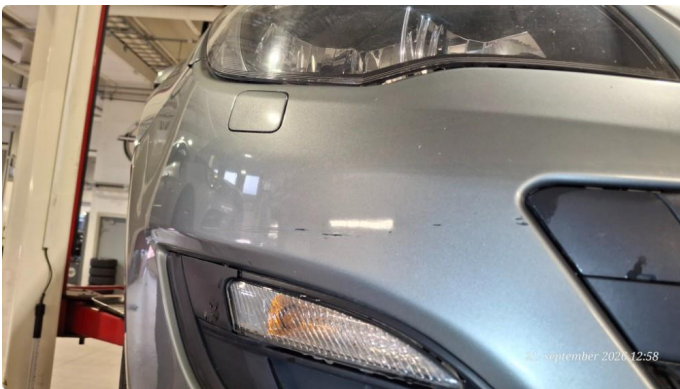
| Punkt | Beskrivelse | Plassering |
|---|---|---|
| 3.8 Støtfanger | Skrammer. | foran |

3.8 Skrammer.

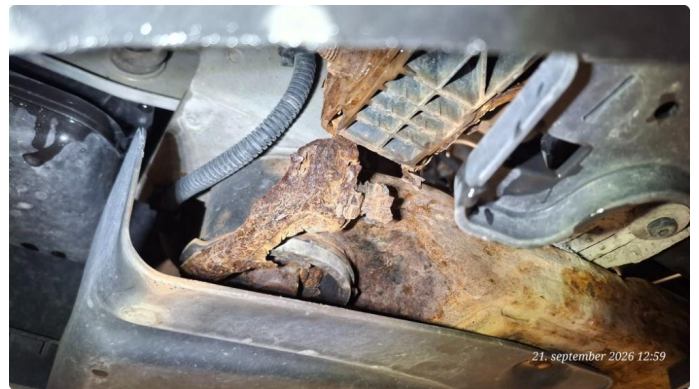
| Punkt | Beskrivelse | Plassering |
|---|---|---|
| 3.9 Støtfanger | Feste har rustet. | høyre foran |

3.9 Feste har rustet.

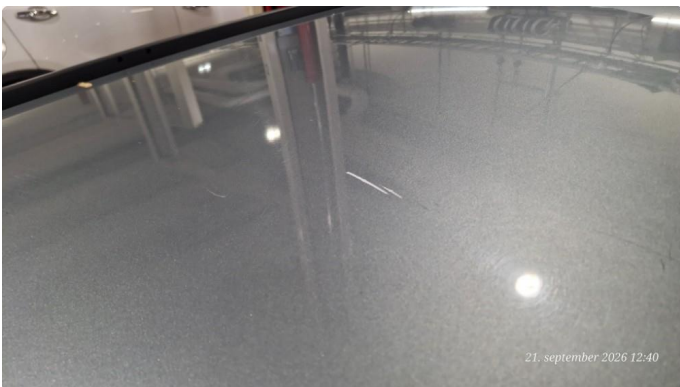
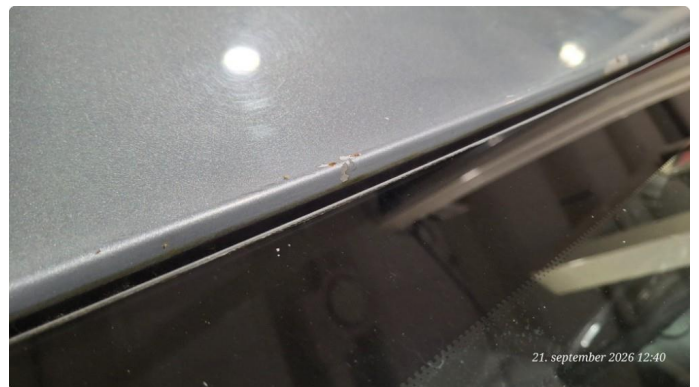
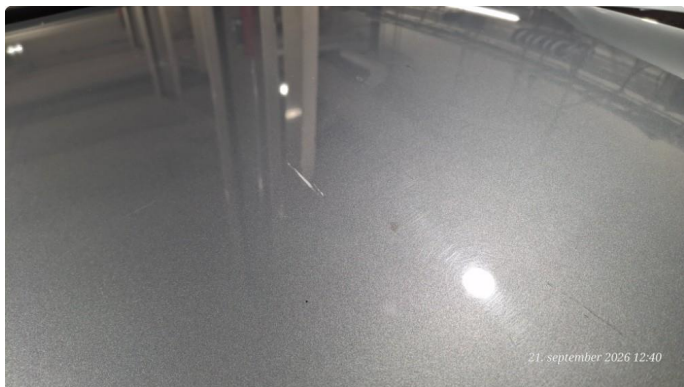
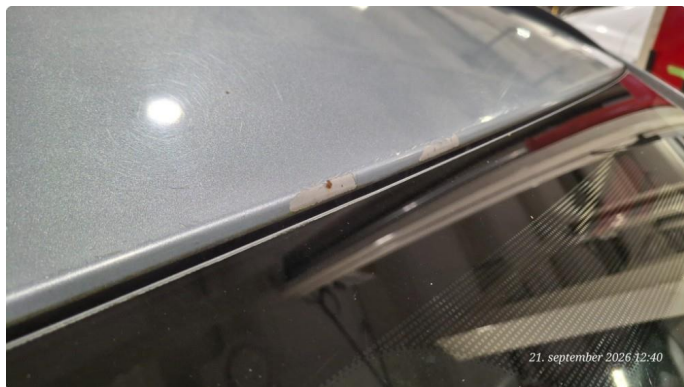
| Punkt | Beskrivelse | Plassering |
|---|---|---|
| 3.10 Tak | riper | |

3.10 Riper

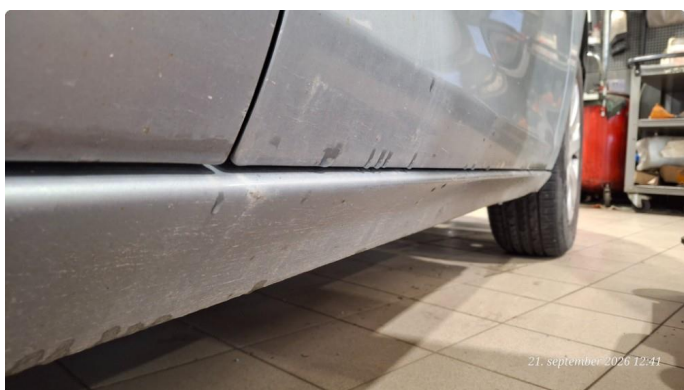
| Punkt | Beskrivelse | Plassering |
|---|---|---|
| 3.11 Kanal | bulk med lakkskade | høyre |

3.11 Bulk med lakkskade

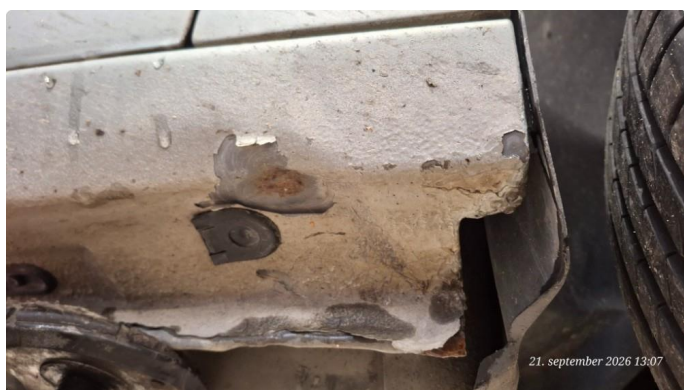
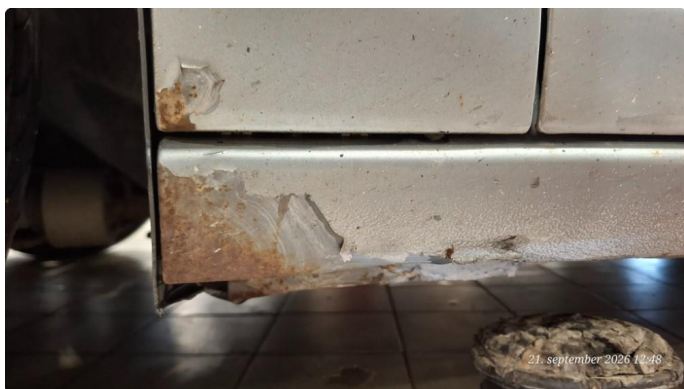
| Punkt | Beskrivelse | Plassering |
|---|---|---|
| 3.12 Kanal | zinkslipp | begge foran |

3.12 Zinkslipp

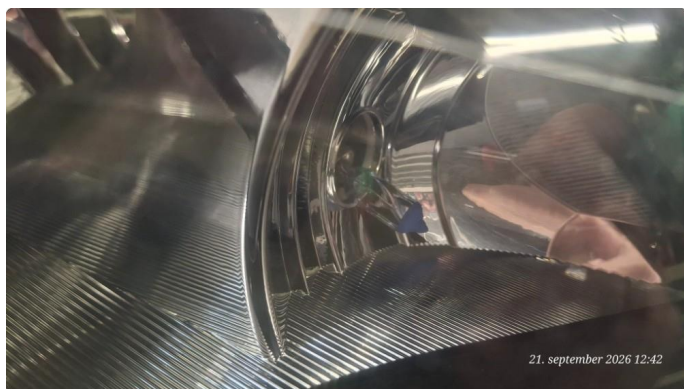
| Punkt | Beskrivelse | Plassering |
|---|---|---|
| 4.1 Lys foran | fjernlys- feil innstilling | høyre foran |

4.1 Fjernlys- feil innstilling

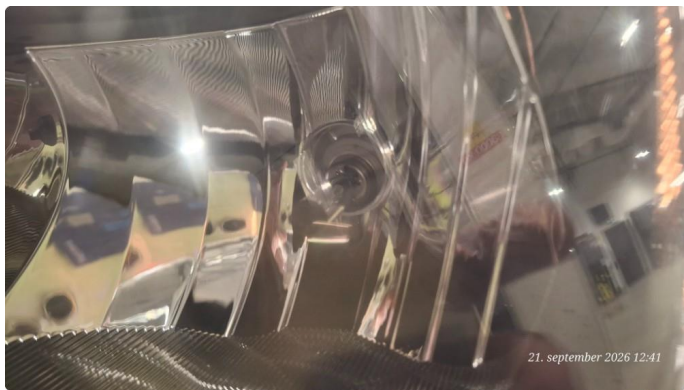
| Punkt | Beskrivelse | Plassering |
|---|---|---|
| 4.2 Lys foran | nærlys- feil innstilling | venstre foran |

4.2 Nærlys- feil innstilling

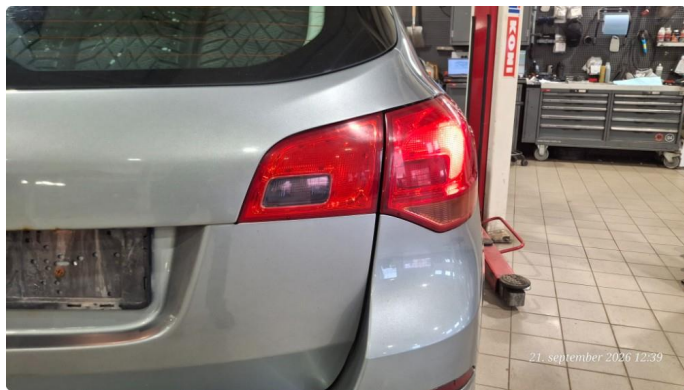
| Punkt | Beskrivelse | Plassering |
|---|---|---|
| 4.3 Lys bak | lyser ikke | indre - høyre bak |

4.3 Lyser ikke

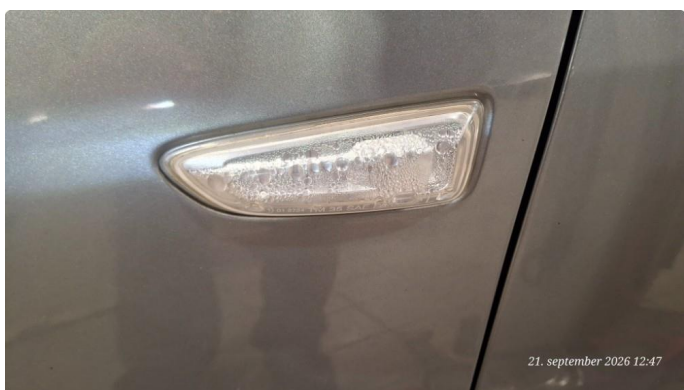
| Punkt | Beskrivelse | Plassering |
|---|---|---|
| 4.4 Retningslys | vann/dugg | venstre - midten |

4.4 Vann/dugg

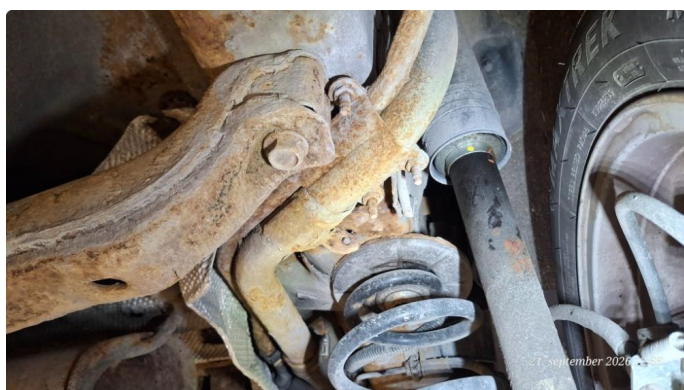
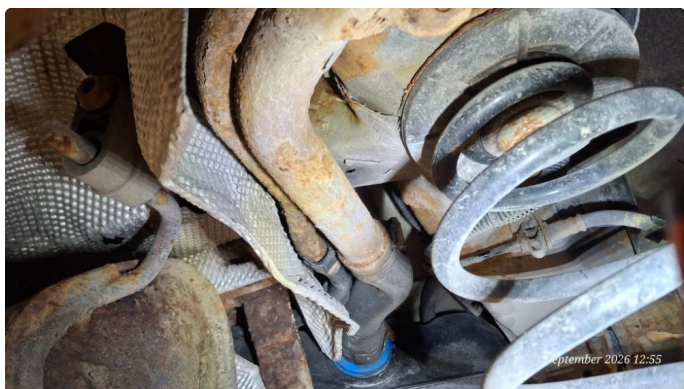
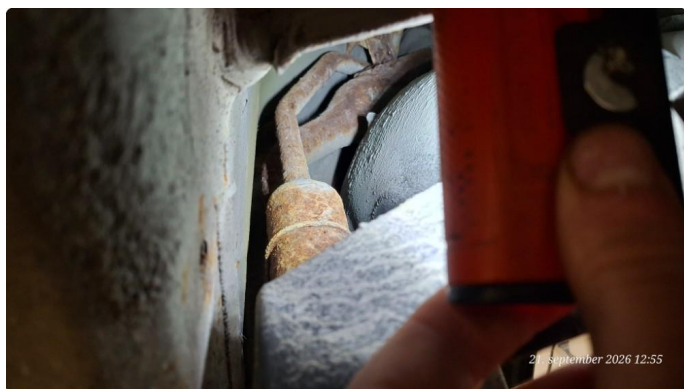
| Punkt | Beskrivelse | Plassering |
|---|---|---|
| 5.1 Drivstoffanlegg/-ledninger | rust på drivstoffrør | |

5.1 Rust på drivstoffrør

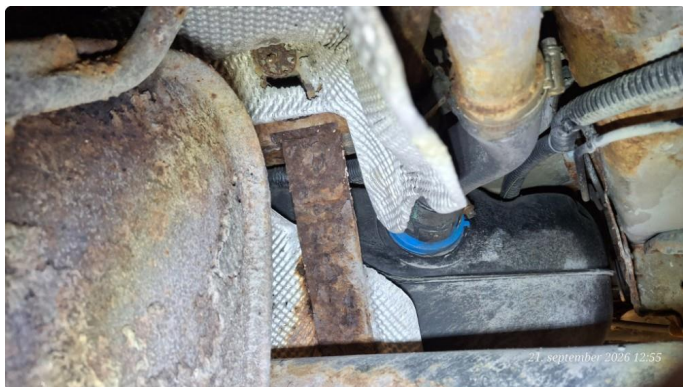
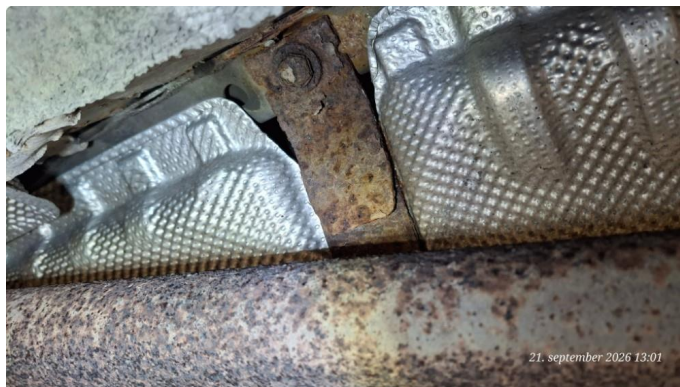
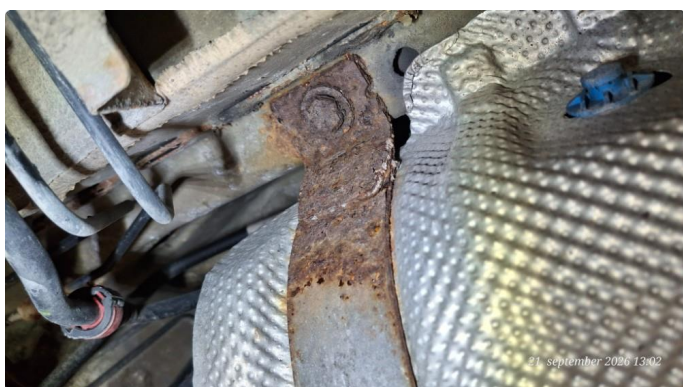
| Punkt | Beskrivelse | Plassering |
|---|---|---|
| 5.2 Drivstoffanlegg/-ledninger | dårlig feste drivstofftank | begge |

5.2 Dårlig feste drivstofftank

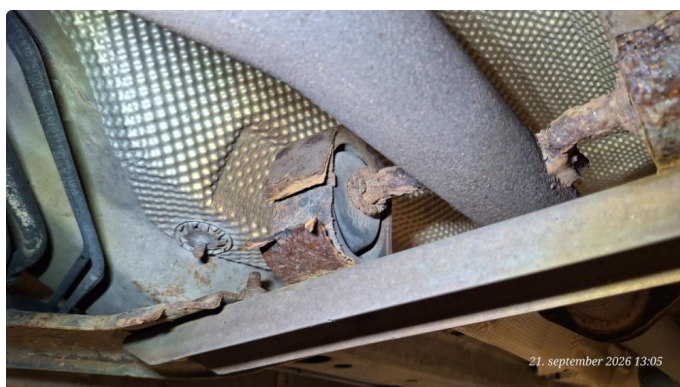
| Punkt | Beskrivelse | Plassering |
|---|---|---|
| 5.3 Eksosanlegg | eksosrør innfestning defekt/mangler | |

5.3 Eksosrør innfestning defekt/mangler

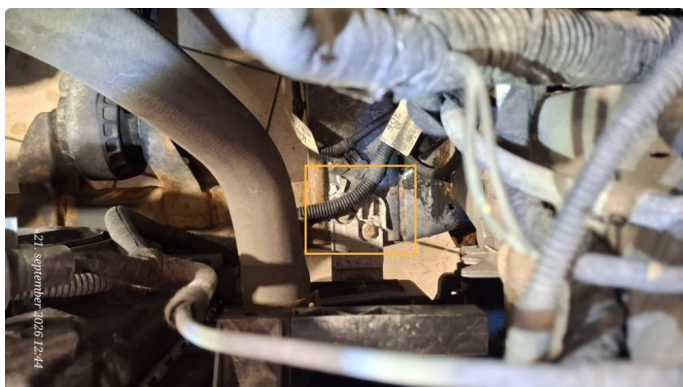
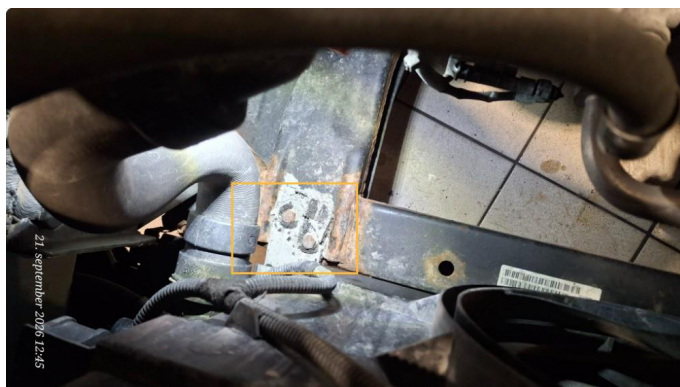
| Punkt | Beskrivelse | Plassering |
|---|---|---|
| 5.4 Kjølesystem/vannpumpe | øvrige feil | |

5.4 Øvrige feil

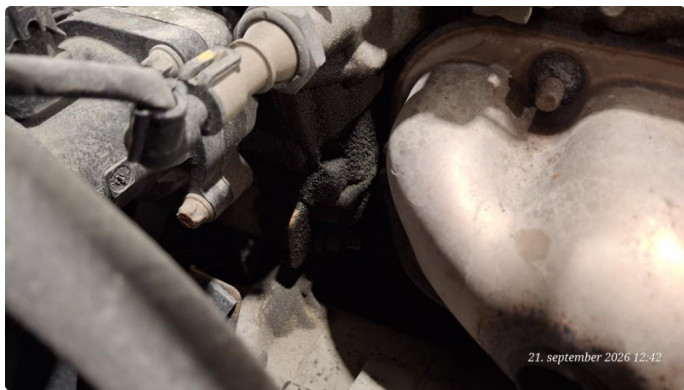
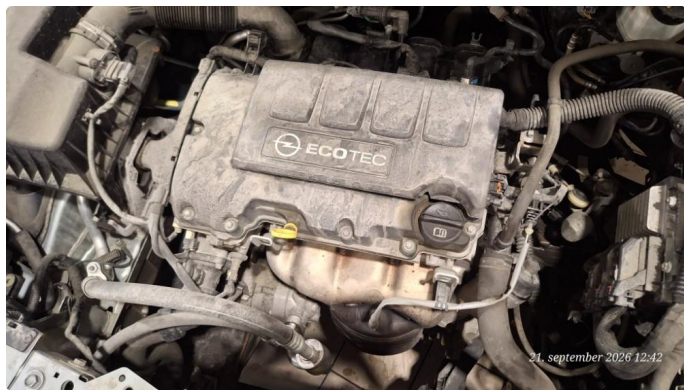
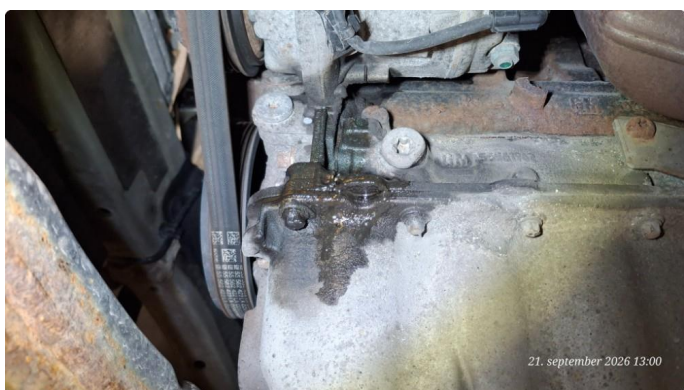
| Punkt | Beskrivelse | Plassering |
|---|---|---|
| 5.6 Motor | oljelekkasje i forkant | |

5.6 Oljelekkasje i forkant

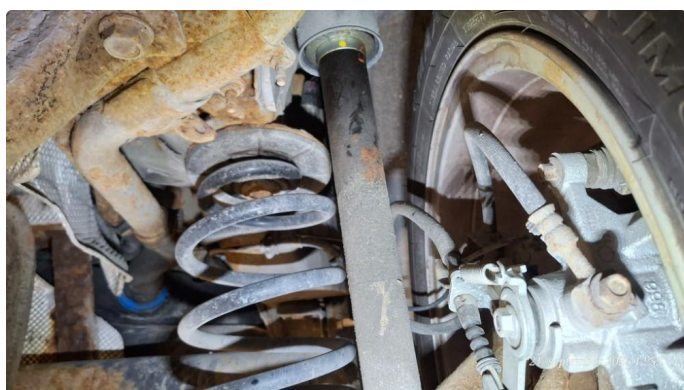
| Punkt | Beskrivelse | Plassering |
|---|---|---|
| 6.1 Fjærer/støtdemper | støtdemper lekkasje | høyre bak |

6.1 Støtdemper lekkasje

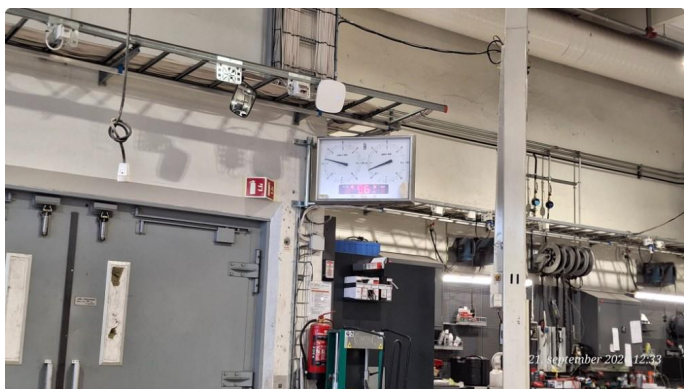
| Punkt | Beskrivelse | Plassering |
|---|---|---|
| 7.1 Parkeringsbrems | forskjell i bremsekraft>50% av høyeste verdi | venstre bak |

7.1 Forskjell i bremsekraft >50% av høyeste verdi

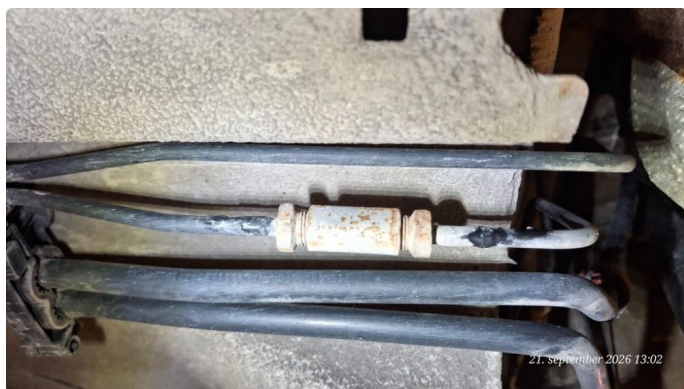
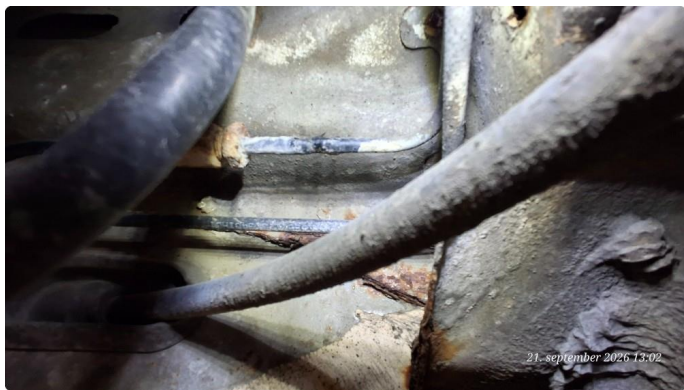
| Punkt | Beskrivelse | Plassering |
|---|---|---|
| 7.3 Rør/slanger | bremserør skadet | begge bak |

7.3 Bremserør skadet

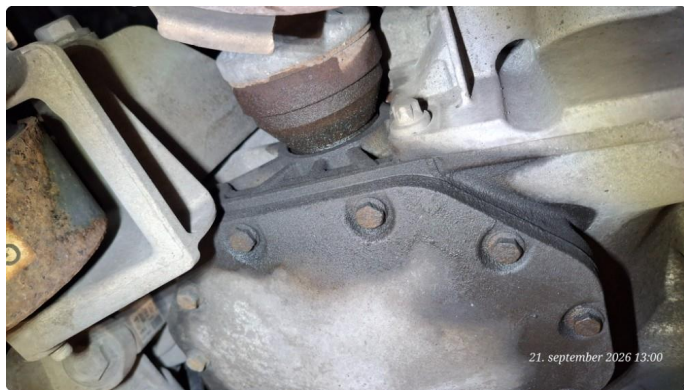
| Punkt | Beskrivelse | Plassering |
|---|---|---|
| 8.1 Differensial | svetter | |

8.1 Svetter
