TOYOTA COROLLA / ZE1HE(EU,M) 2WD

TESTDATO: 26.08.2026

CHASSISNR: SB1K93BE90E300149

NBF Tilstandsrapport er utarbeidet av Norges Bilbransjeforbund og Forbrukerrådet.

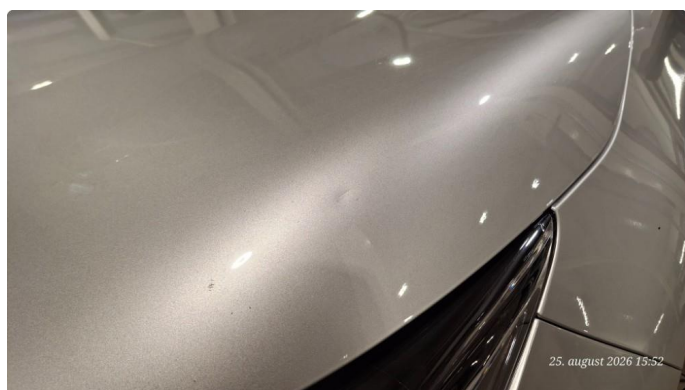
| Punkt | | Beskrivelse | Plassering |
|---|---|---|---|
| 1.1 | Panser | bulk | venstre foran |

1.1 Bulk

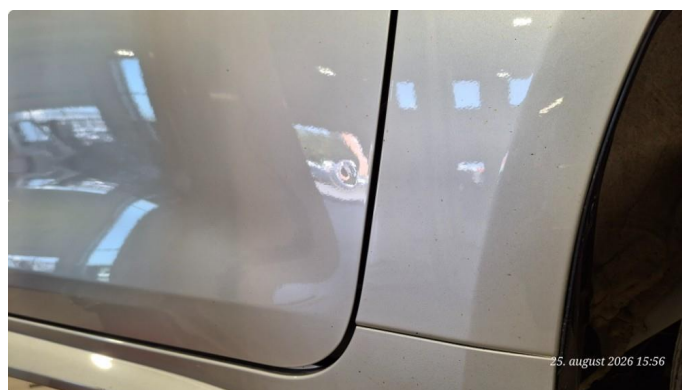
| Punkt | | Beskrivelse | Plassering |
|---|---|---|---|
| 1.2 | Dører | bulk | |

1.2 Bulk

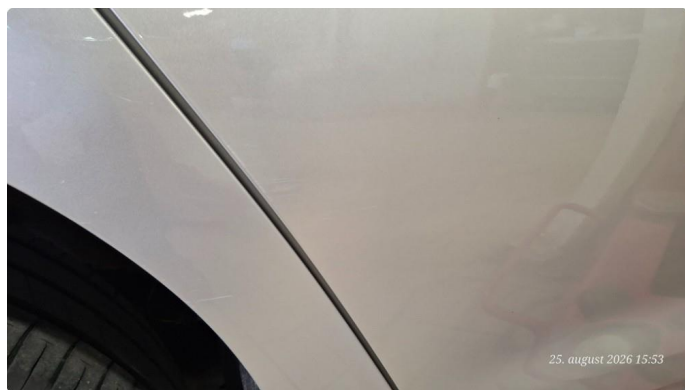
| Punkt | | Beskrivelse | Plassering |
|---|---|---|---|
| 1.3 | Dører | riper | høyre bak |

1.3 Riper

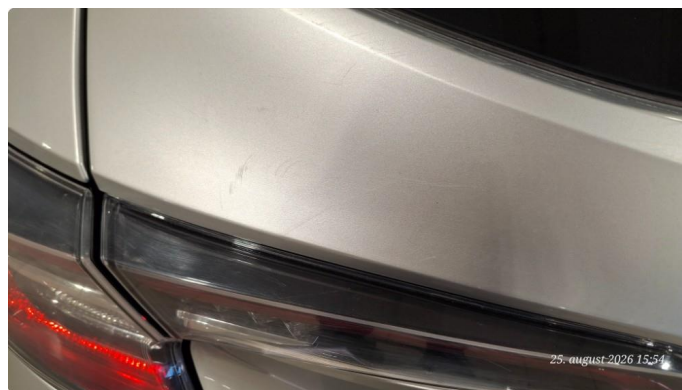
| Punkt | | Beskrivelse | Plassering |
|---|---|---|---|
| 1.4 | Bakluke | ripe(r) | |

1.4 Ripe(r)
