**AUDI A4 AVANT / B8 143 HK AUTOMAT**
**TESTDATO: 28.07.2026**
**KODE: 2079842**

**Diesel**
**CHASSISNR: WAUZZZ8K6DA059865**
**BRUKTIMPORT: Nei**
**KJØRETØY: Personbil**
**FRIST FOR PKK: 30.09.2026**

NBF Tilstandsrapport er utarbeidet av Norges Bilbransjeforbund og Forbrukerrådet.

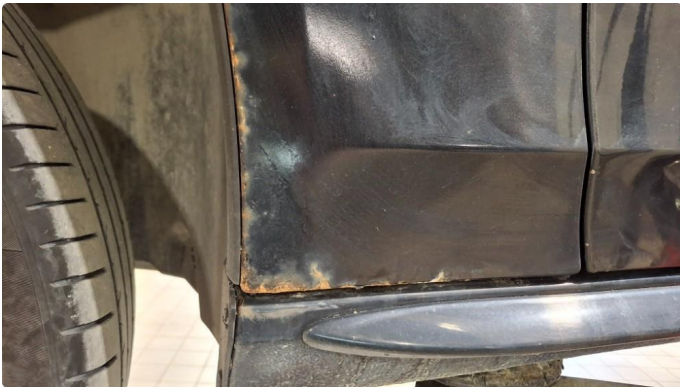
| Punkt | Beskrivelse | Plassering |
|---|---|---|
| 2.1 | Lakk | ufagmessig utført arbeid |

2.1 Ufagmessig utført arbeid

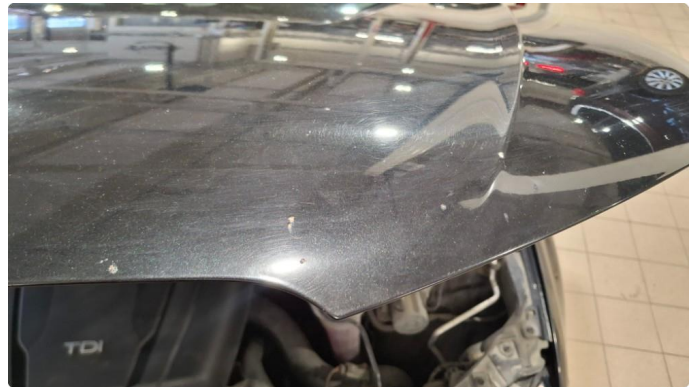
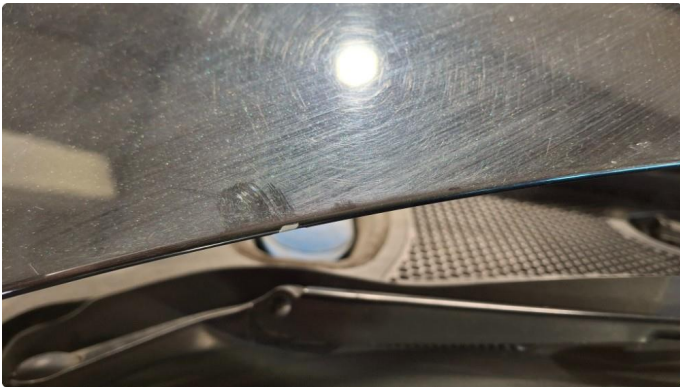
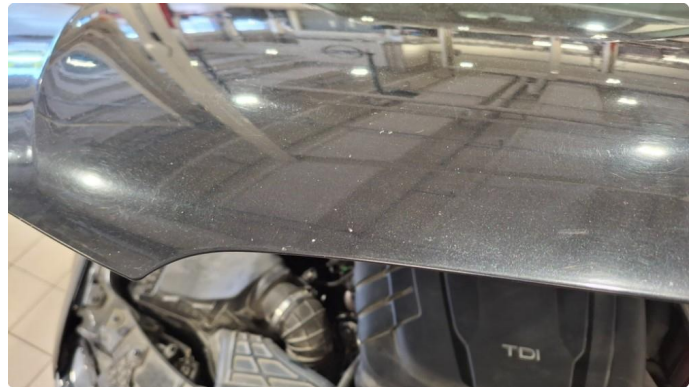
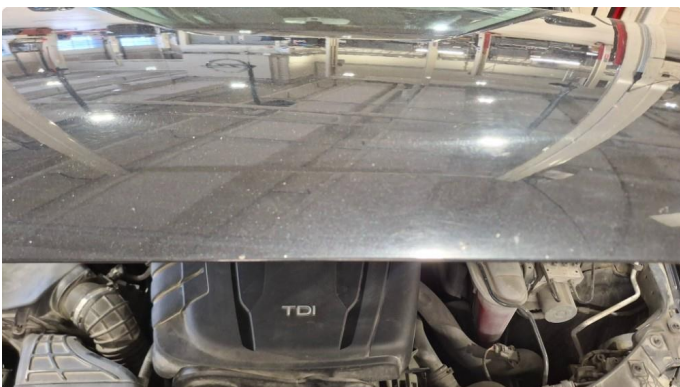
| Punkt | Beskrivelse | Plassering |
|---|---|---|
| 2.3 | Panser | steinsprut |

2.3 Steinsprut

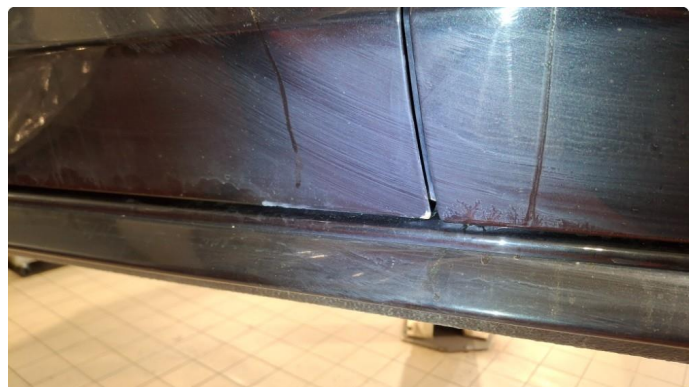
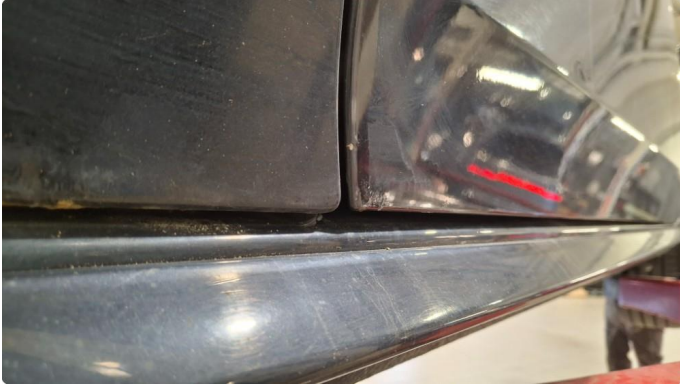
| Punkt | Beskrivelse | Plassering |
|---|---|---|
| 2.4 | Dører | rust/korrosjon |

2.4 Rust/korrosjon

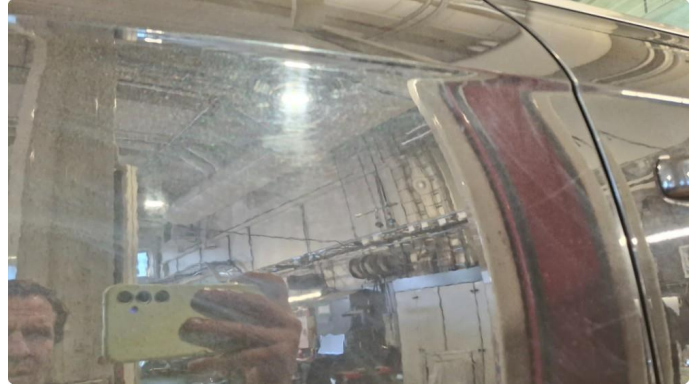
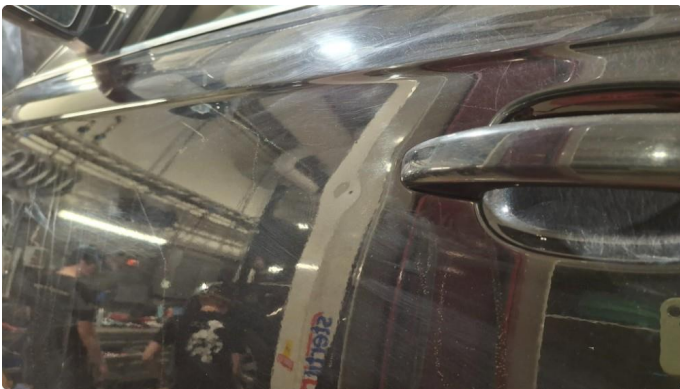
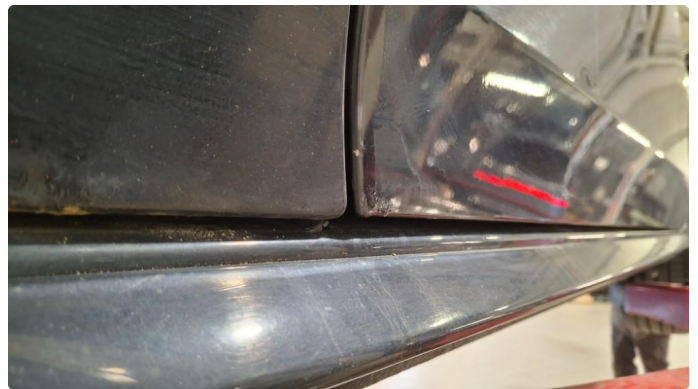
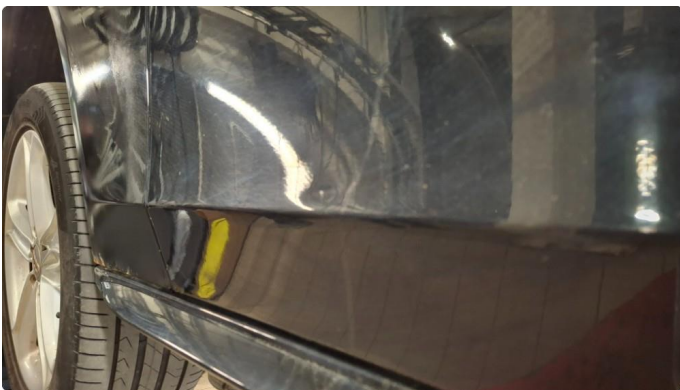
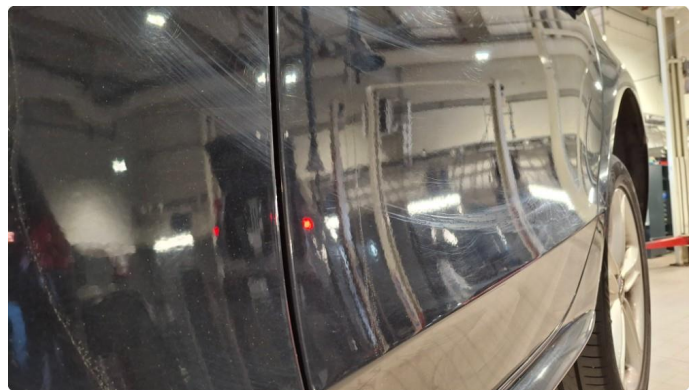
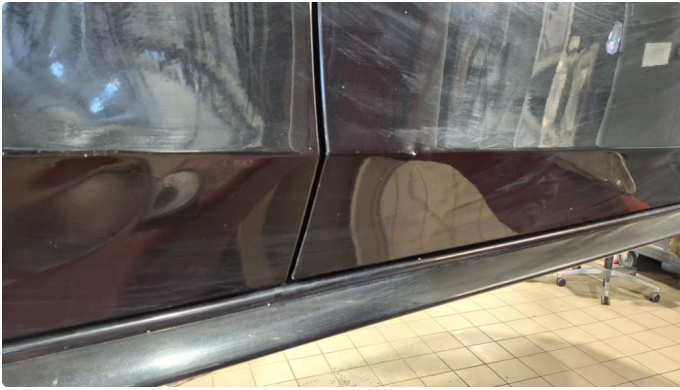
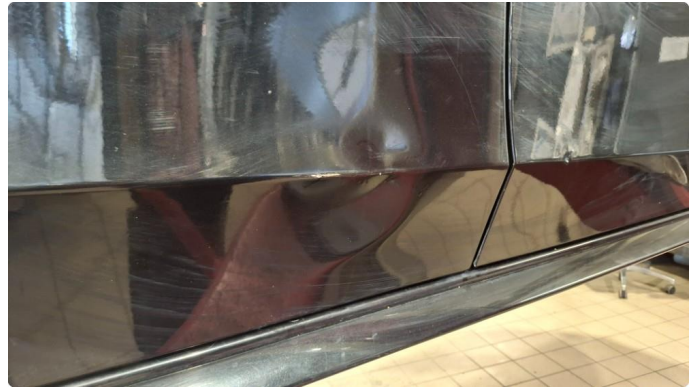
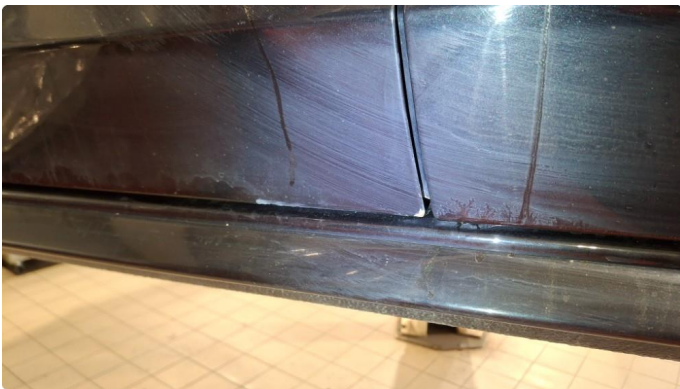
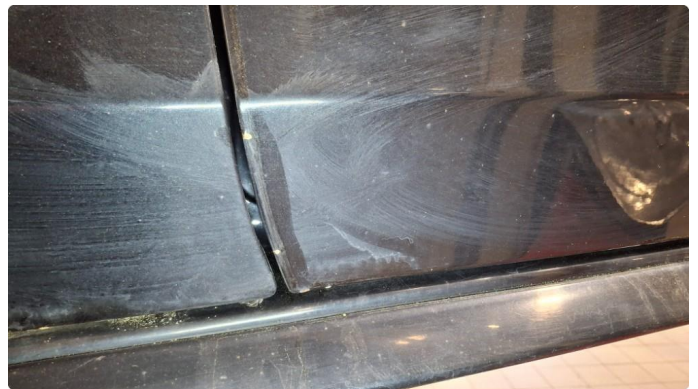
| Punkt | Beskrivelse | Plassering |
|---|---|---|
| 2.5 | Dører | bulk med lakkskade |

2.5 Bulk med lakkskade

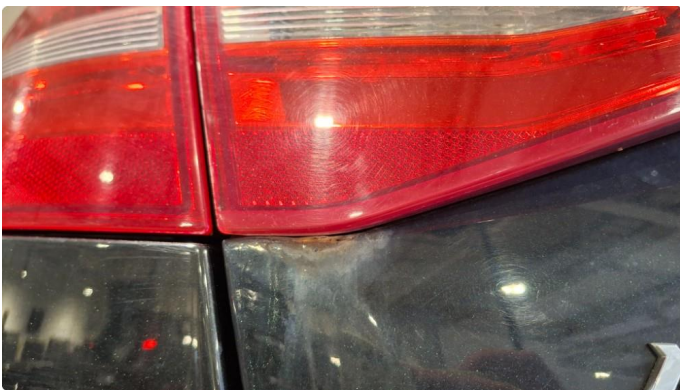
| Punkt | Beskrivelse | Plassering |
|---|---|---|
| 2.6 | Bakluke | rust/korrosjon |

2.6 Rust/korrosjon

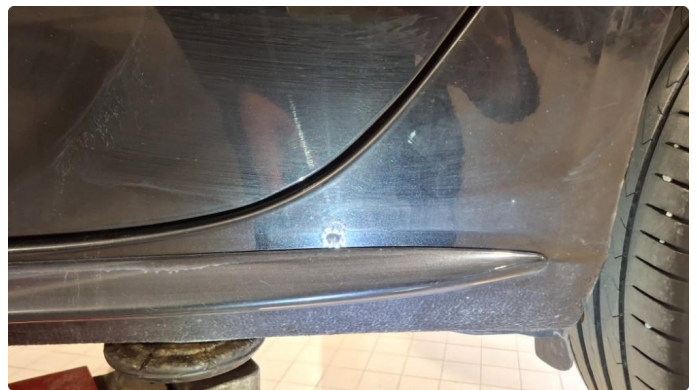
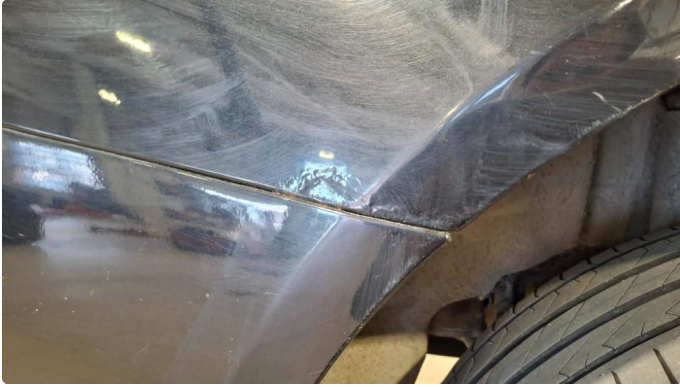
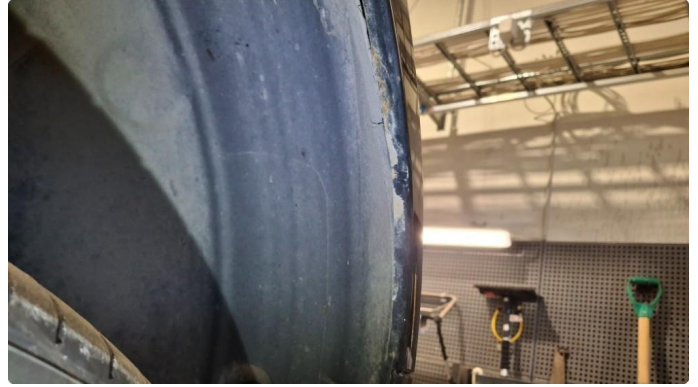
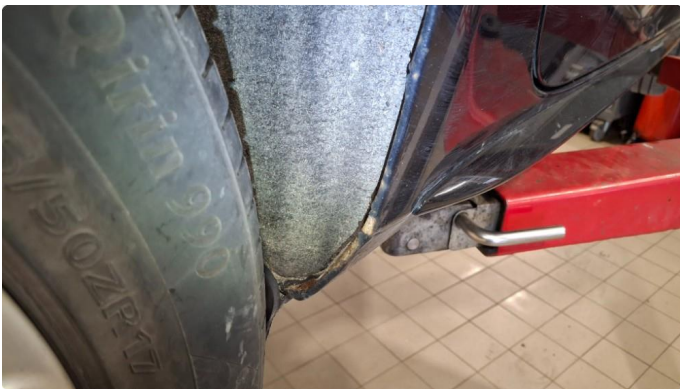
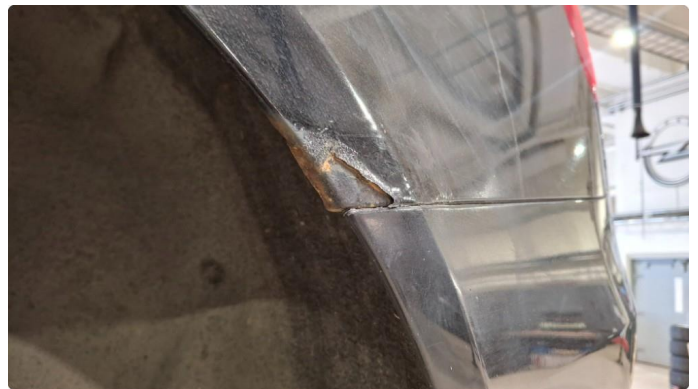
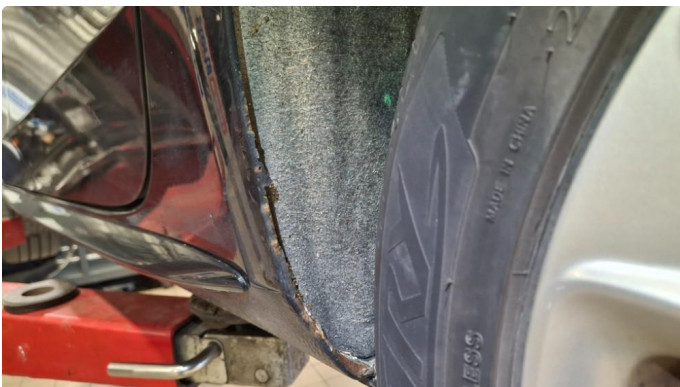
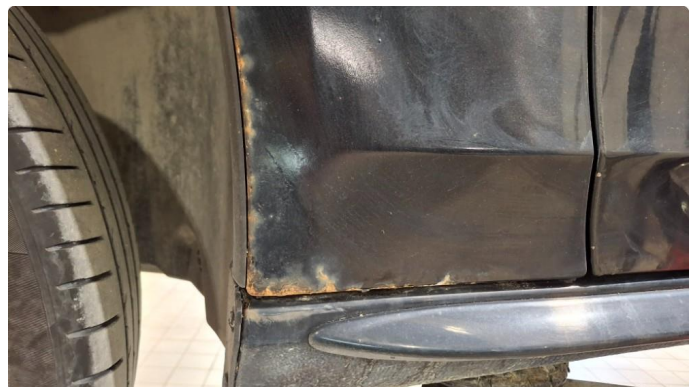
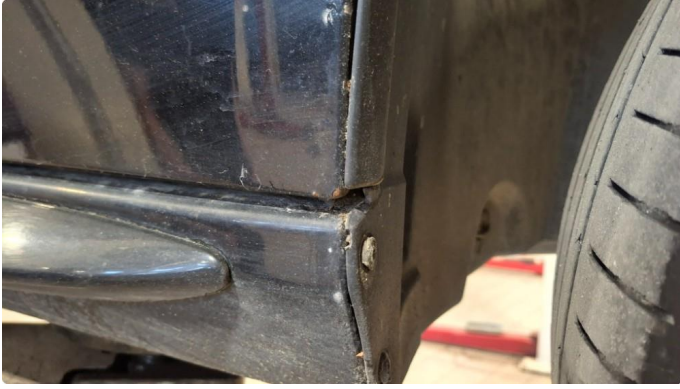
| Punkt | Beskrivelse | Plassering |
|---|---|---|
| 2.7 | Skjermer | rust |

2.7 Rust

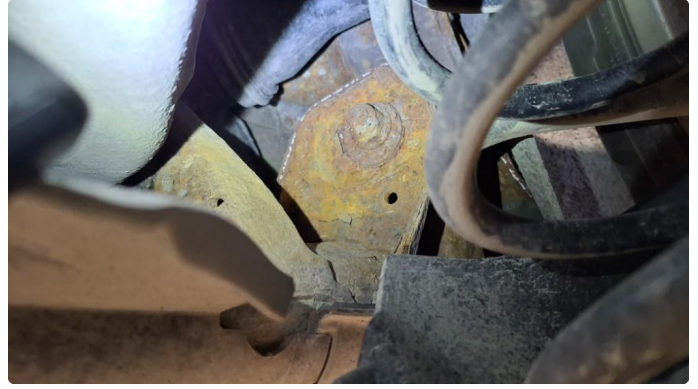
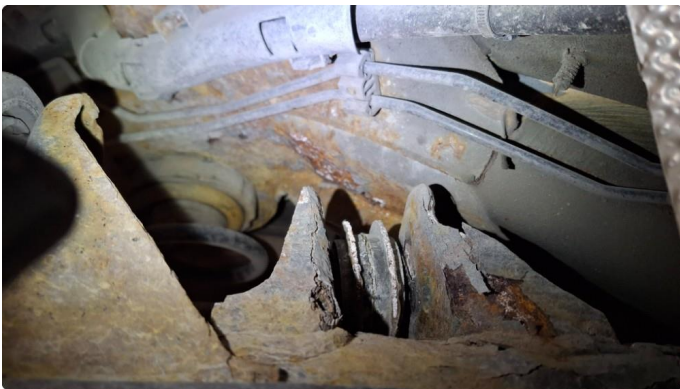
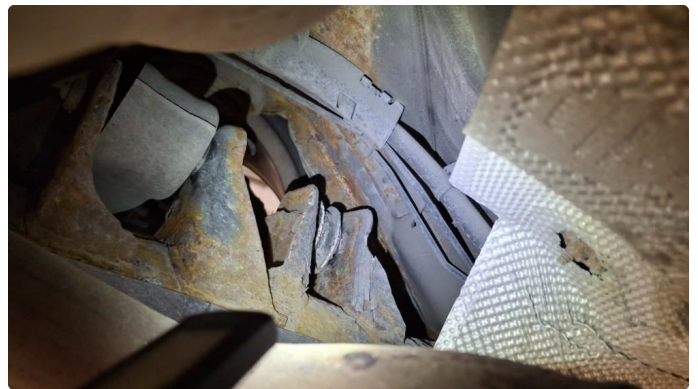
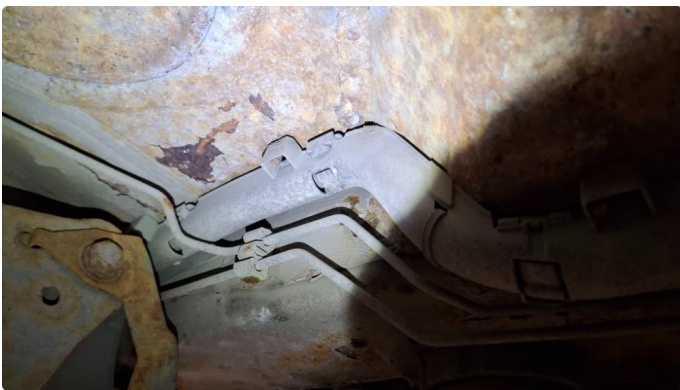
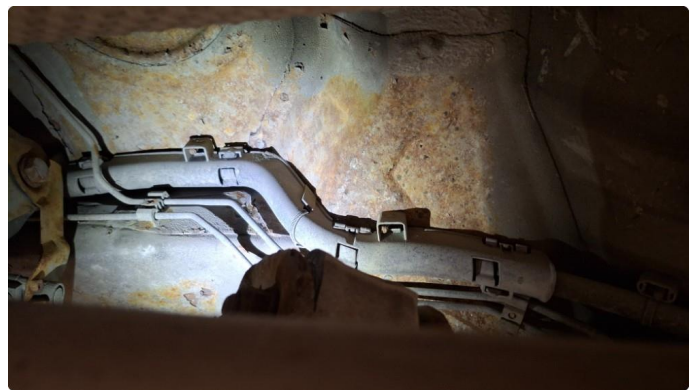
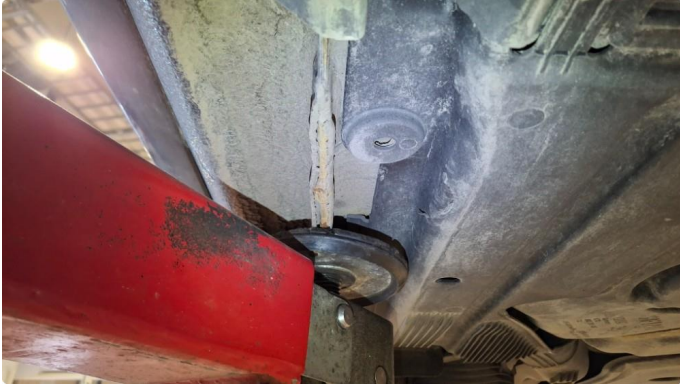
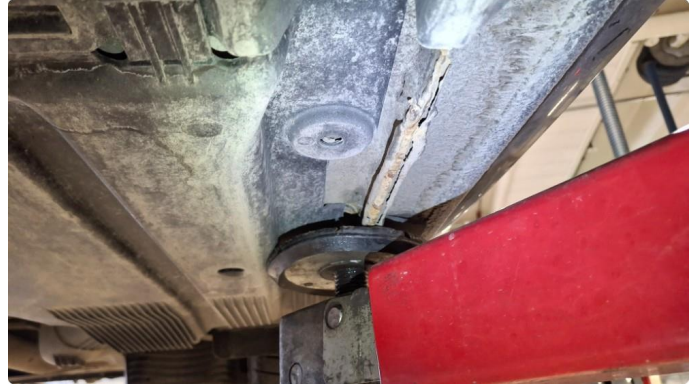
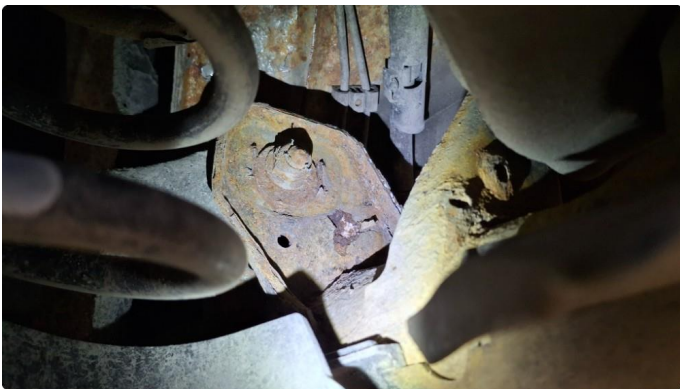
| Punkt | Beskrivelse | Plassering |
|---|---|---|
| 2.8 | Korrosjon | i golvseksjon |

2.8 I golvseksjon

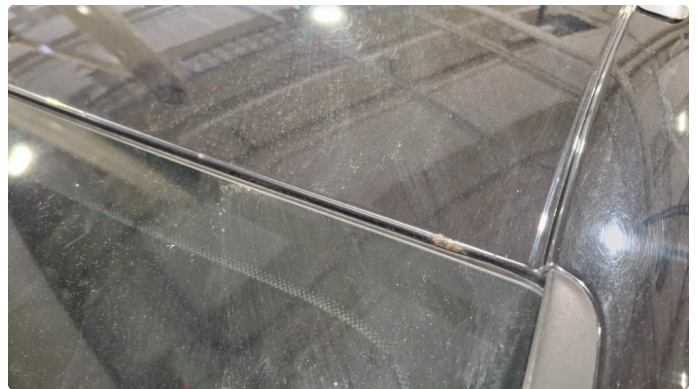
| Punkt | Beskrivelse | Plassering |
|---|---|---|
| 2.9 | Korrosjon | i tak |

2.9 I tak

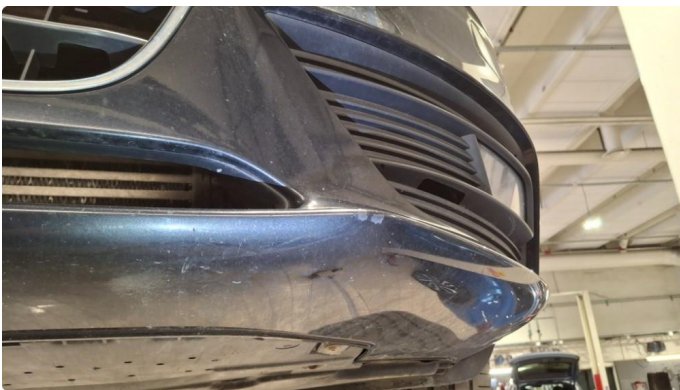
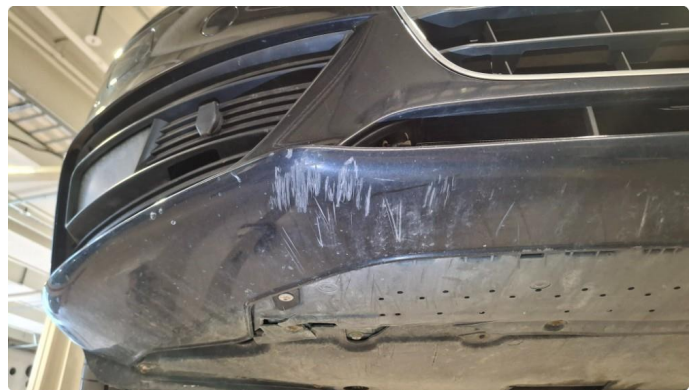
| Punkt | Beskrivelse | Plassering |
|---|---|---|
| 2.10 | Støtfanger | ripe(r) |

2.10 Ripe(r)

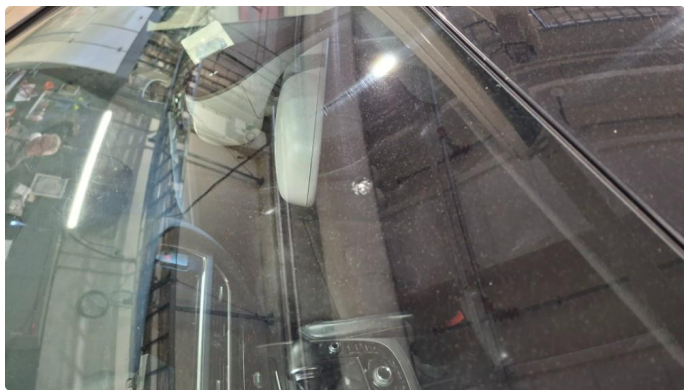
| Punkt | Beskrivelse | Plassering |
|---|---|---|
| 2.11 | Frontvindu | steinsprut |

2.11 Steinsprut

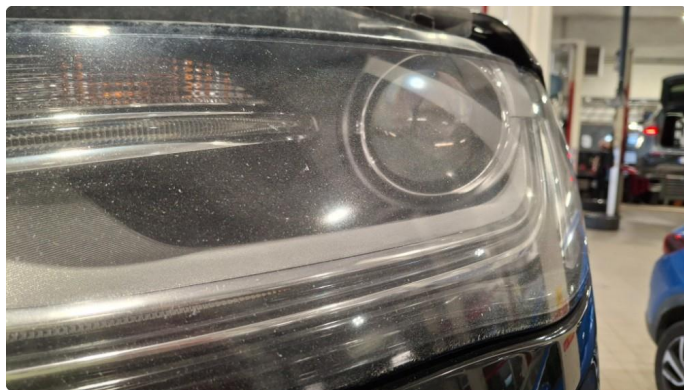
| Punkt | Beskrivelse | Plassering |
|---|---|---|
| 3.1 | Lys foran | matte glass |

3.1 Matte glass

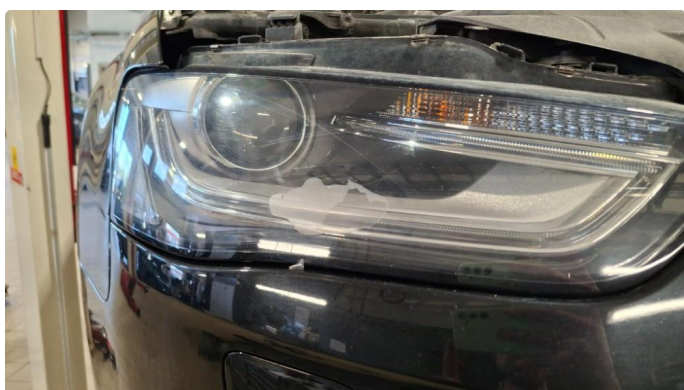
| Punkt | Beskrivelse | Plassering |
|---|---|---|
| 3.2 | Lys foran | defekt/sprukket glass |

3.2 Defekt/sprukket glass

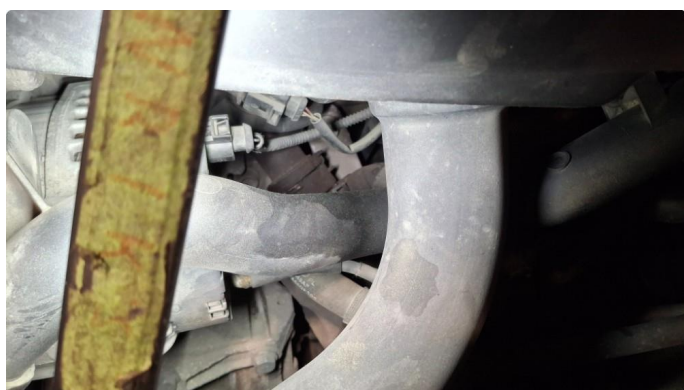
| Punkt | Beskrivelse | Plassering |
|---|---|---|
| 4.1 | Lekkasjer | øvrig feil |

4.1 Øvrige feil

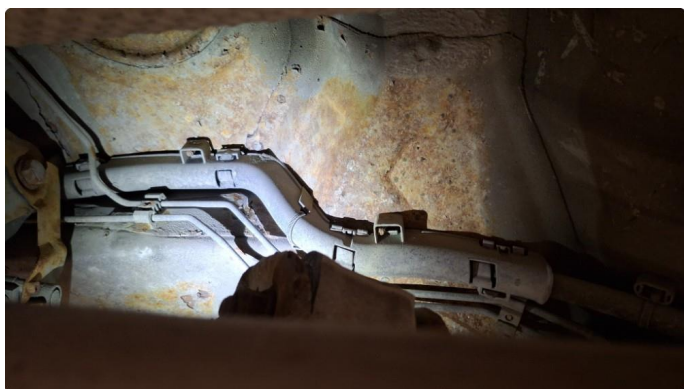
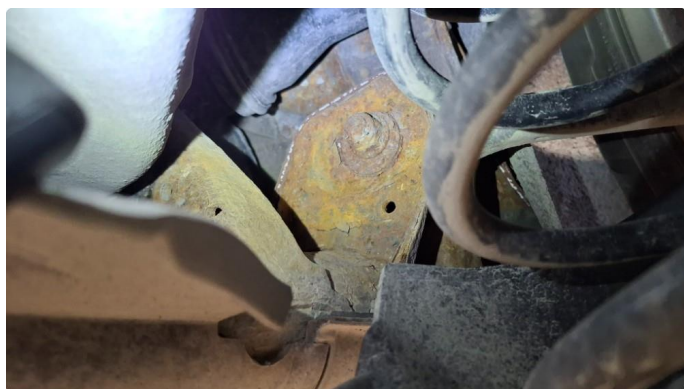
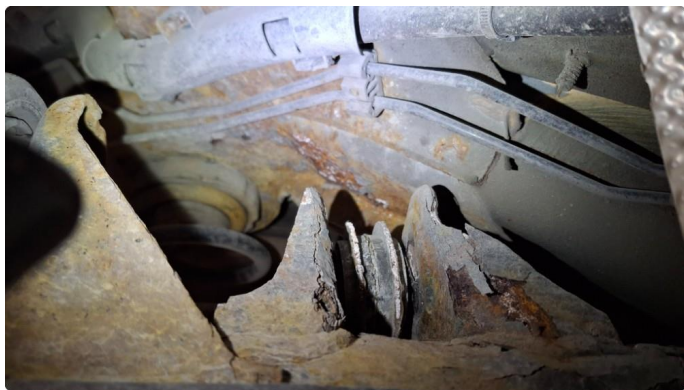
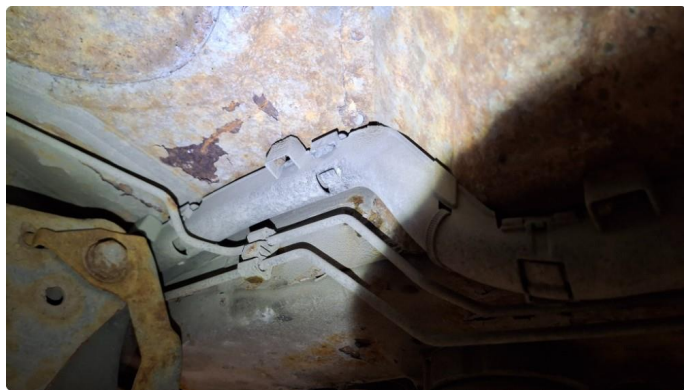
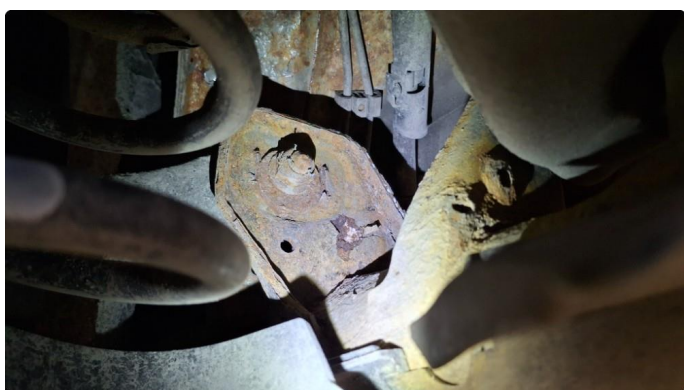
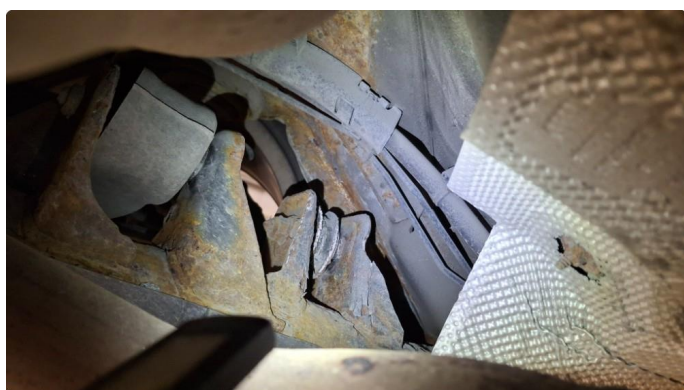
| Punkt | Beskrivelse | Plassering |
|---|---|---|
| 5.1 | Bakstilling | øvrig feil |

5.1 Øvrige feil
