OPEL ASTRA SPORTS TOURER / P-J/SW 95 HK MANUELL

TESTDATO: 09.07.2026

YU42616

NBF Tilstandsrapport er utarbeidet av Norges Bilbransjeforbund og Forbrukerrådet.

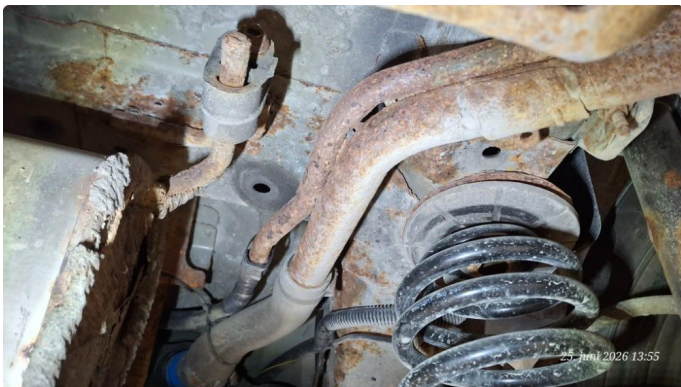
| Punkt | Beskrivelse | Plassering |
|---|---|---|
| 1.1 Under bil | rust | |

1.1 Rust

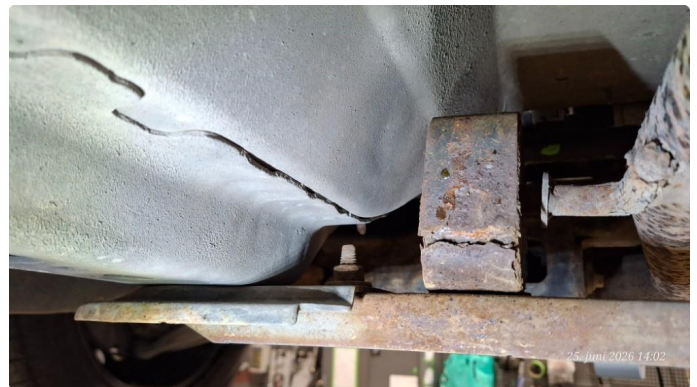
1.1 Rust

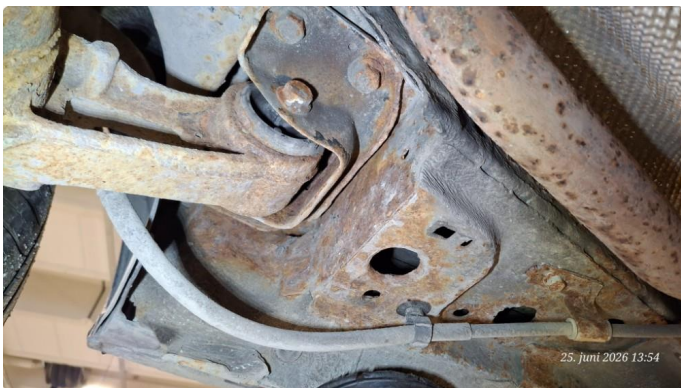
1.1 Rust

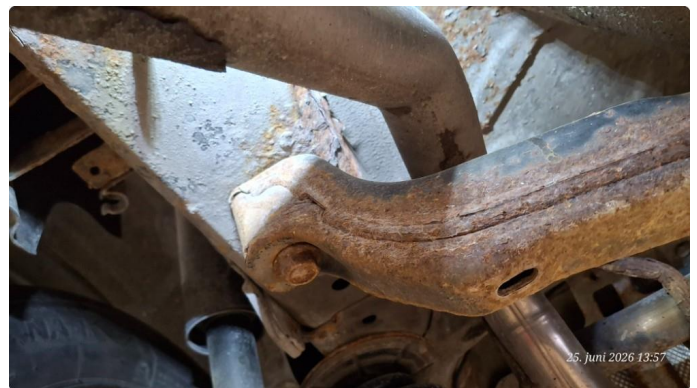
1.1 Rust

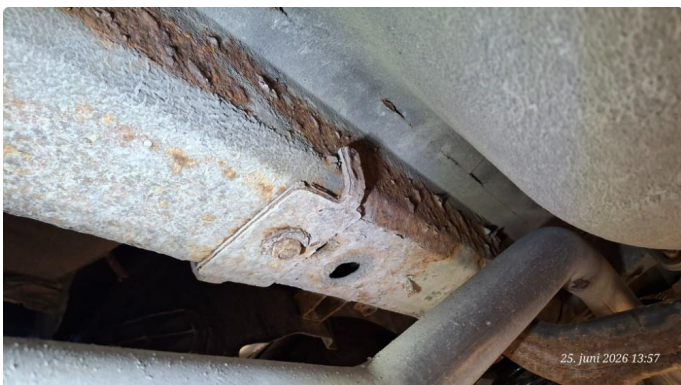
1.1 Rust

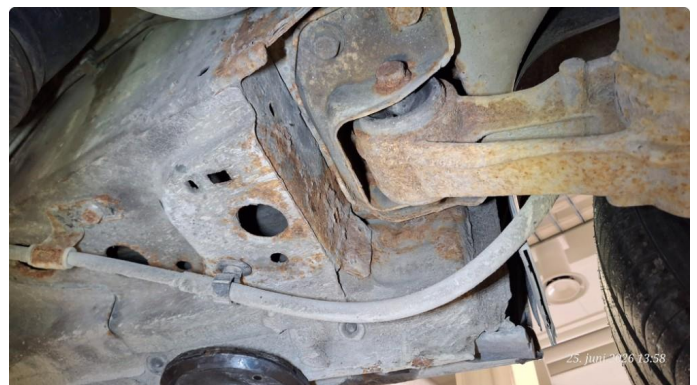
1.1 Rust

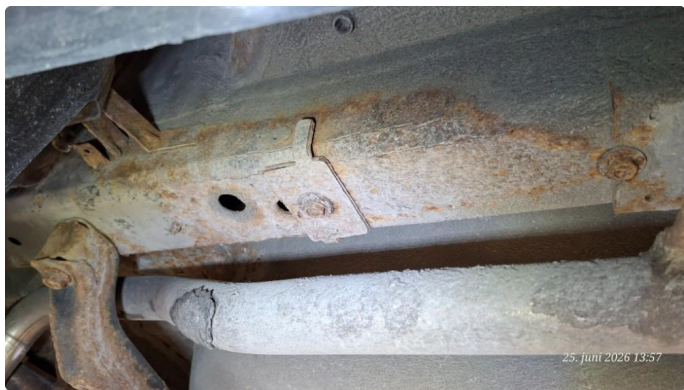
1.1 Rust

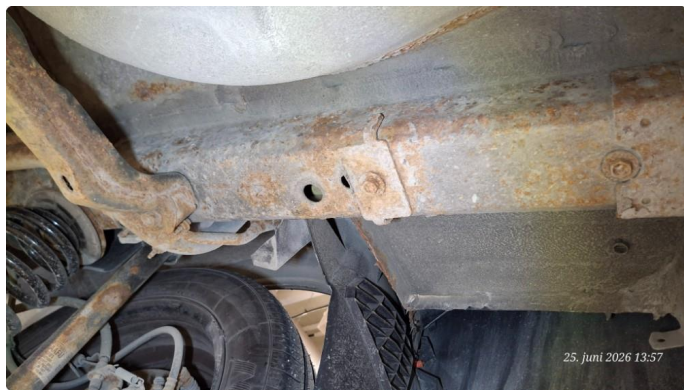
1.1 Rust

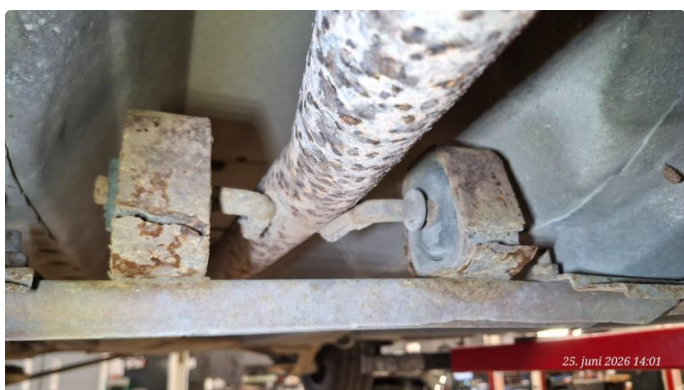
1.1 Rust

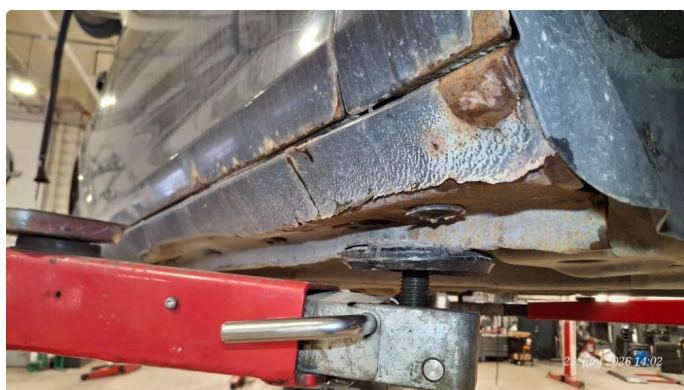
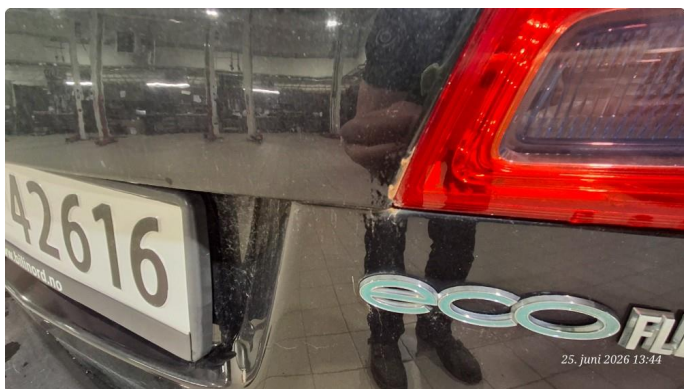
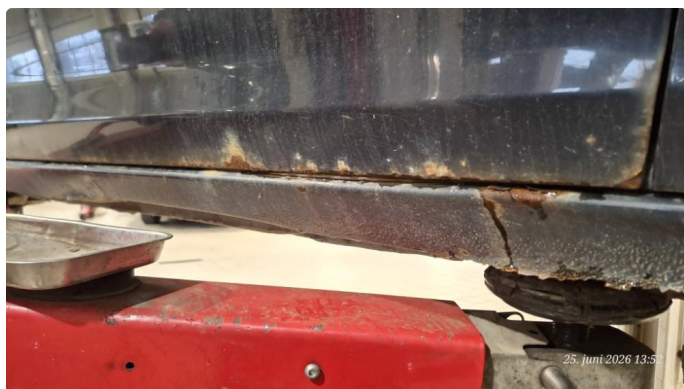
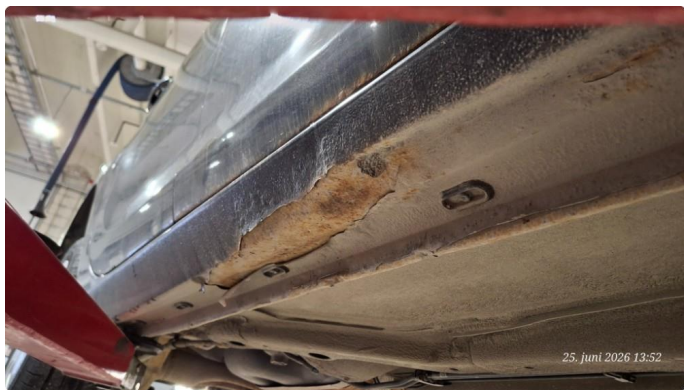
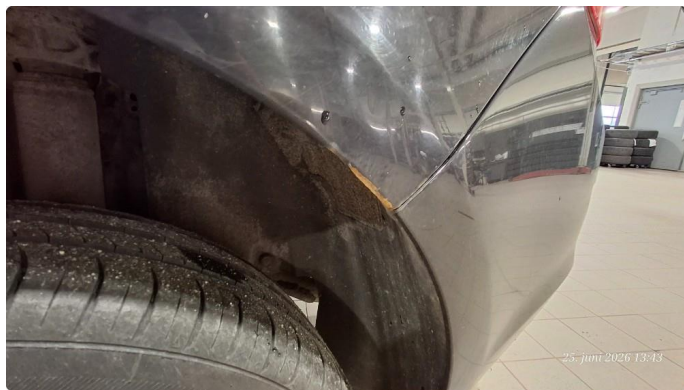
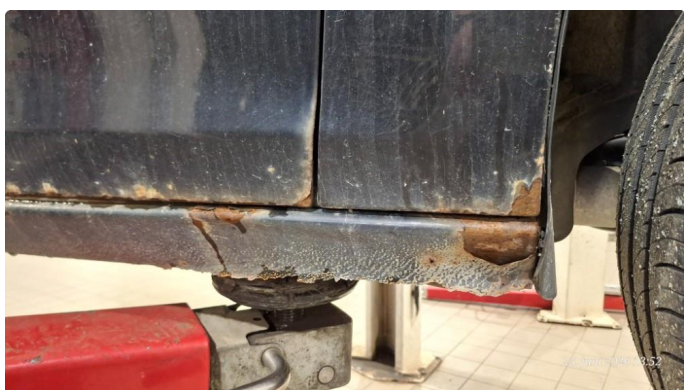
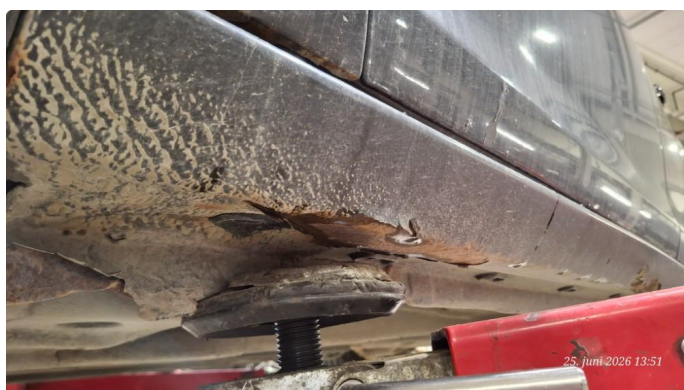
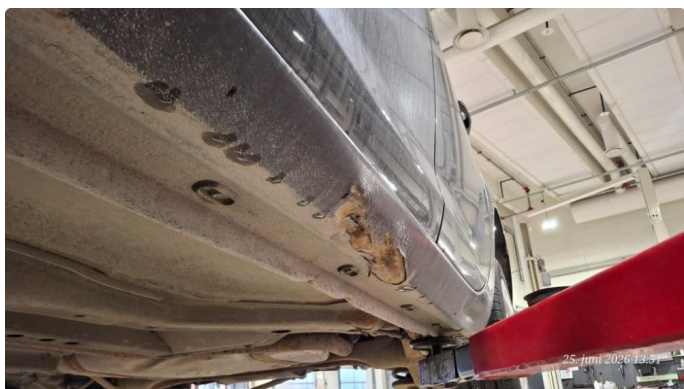
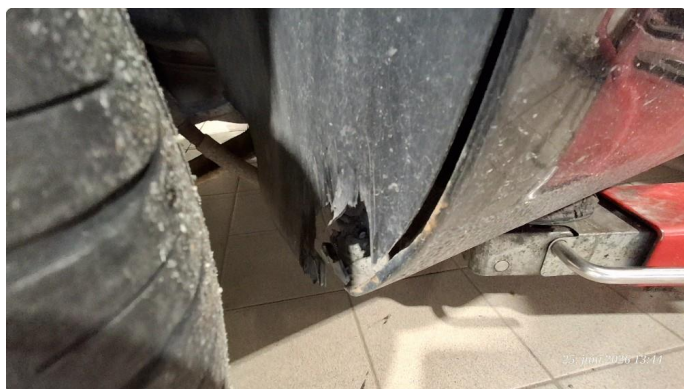
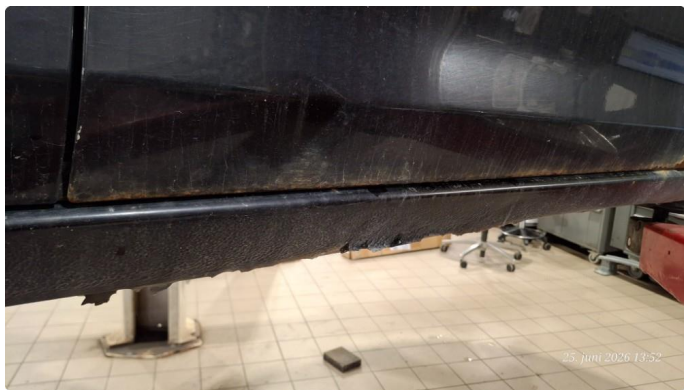
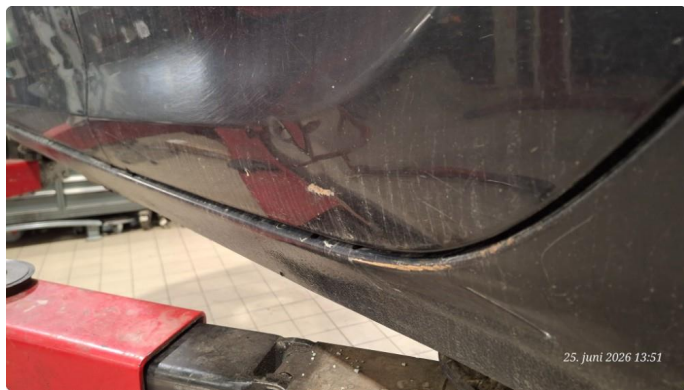
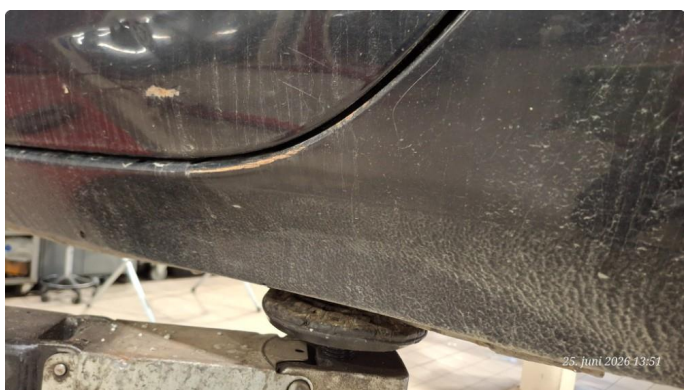
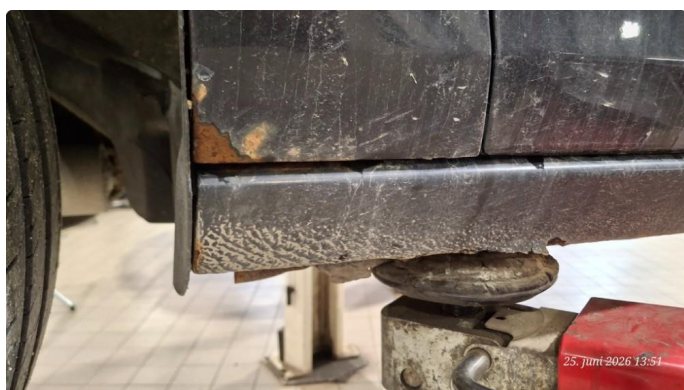
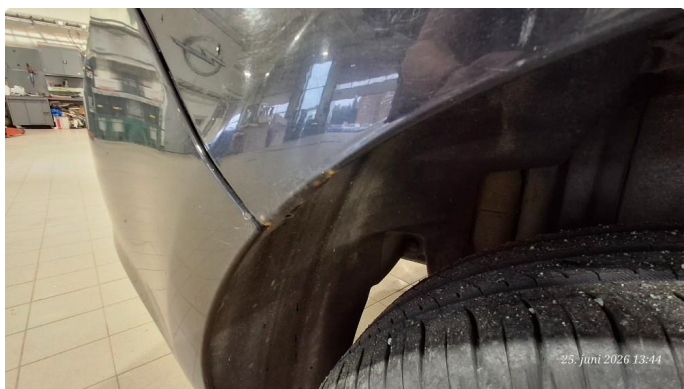
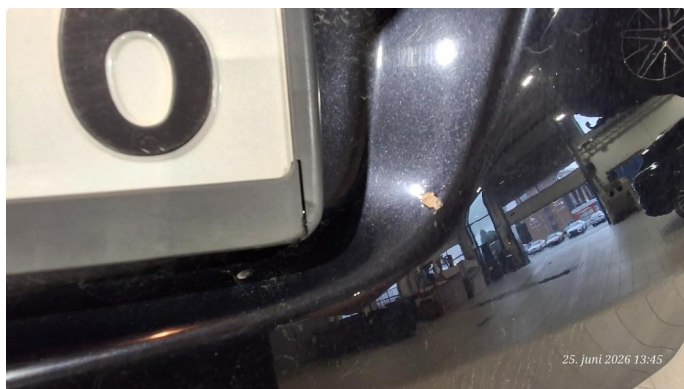
| Punkt | Beskrivelse | Plassering |
|---|---|---|
| 1.2 Korrosjon | generelt mye rust | |

1.2 Generelt mye rust

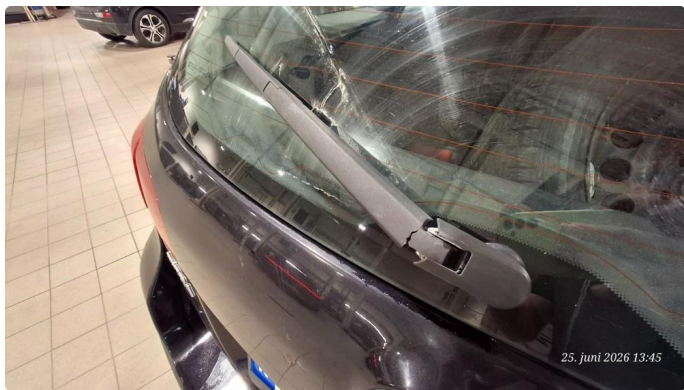
| Punkt | Beskrivelse | Plassering |
|---|---|---|
| 1.3 Vinduspussere/-spyler | pussearm defekt | bak |

1.3 Pussearm defekt

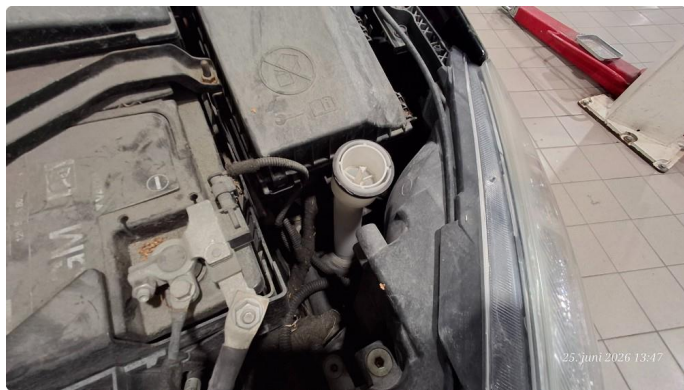
| Punkt | Beskrivelse | Plassering |
|---|---|---|
| 1.4 Vinduspussere/-spyler | mangler lokk til spylertank | |

1.4 Mangler lokk til spylertank

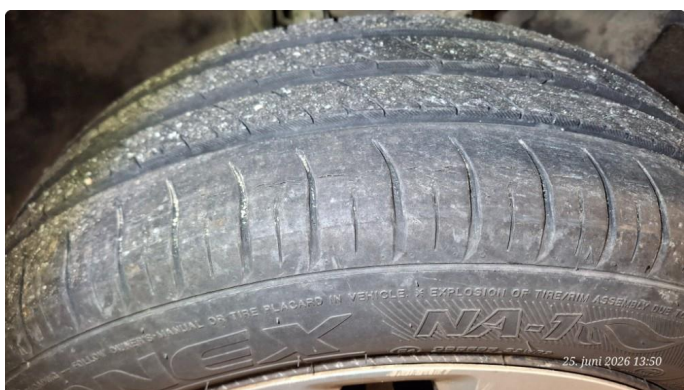
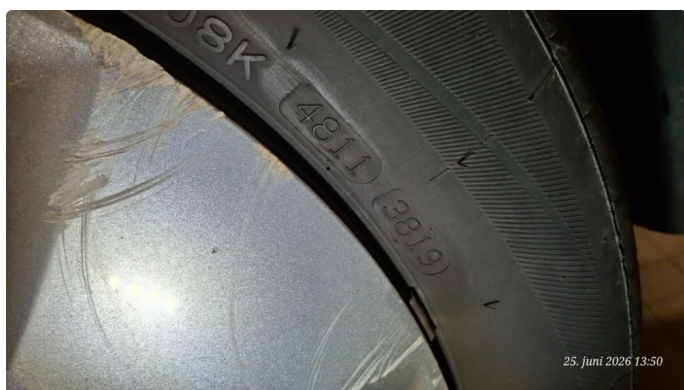
| Punkt | Beskrivelse | Plassering |
|---|---|---|
| 1.5 Dekk/Felger | gamle dekk | |

1.5 Gamle dekk

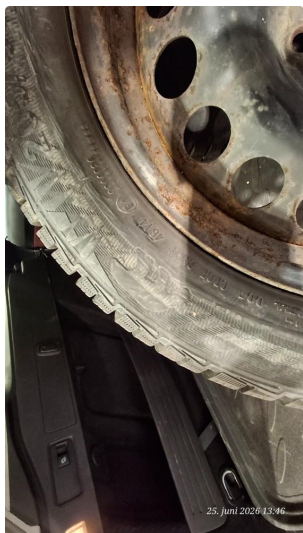
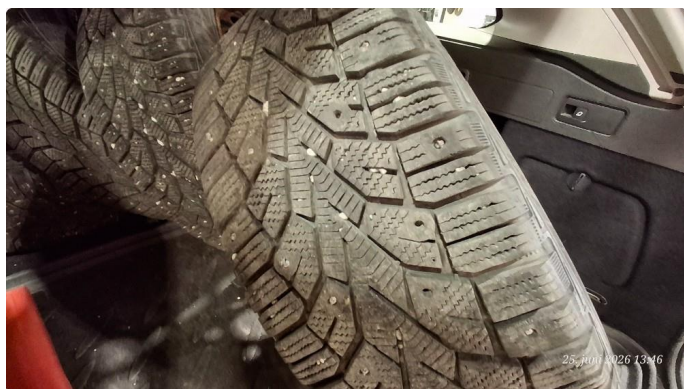
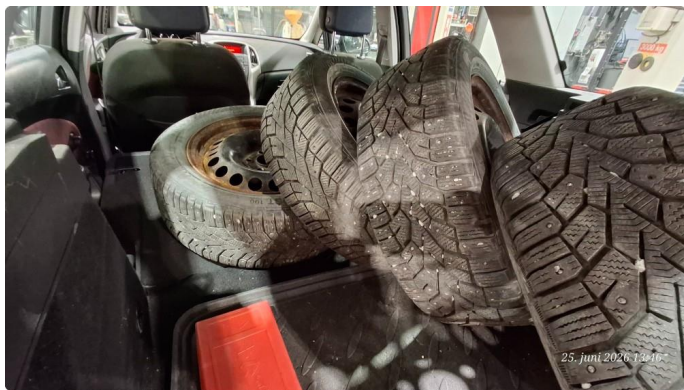
| Punkt | Beskrivelse | Plassering |
|---|---|---|
| 1.6 Dekk/Felger | gamle dekk | |

1.6 Gamle dekk

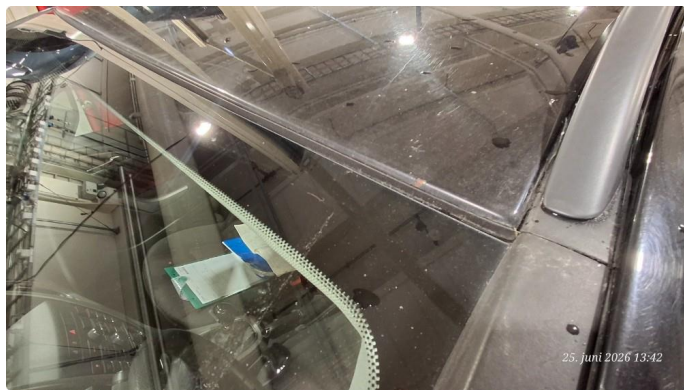
| Punkt | Beskrivelse | Plassering |
|---|---|---|
| 1.7 Tak | rust | |

1.7 Rust

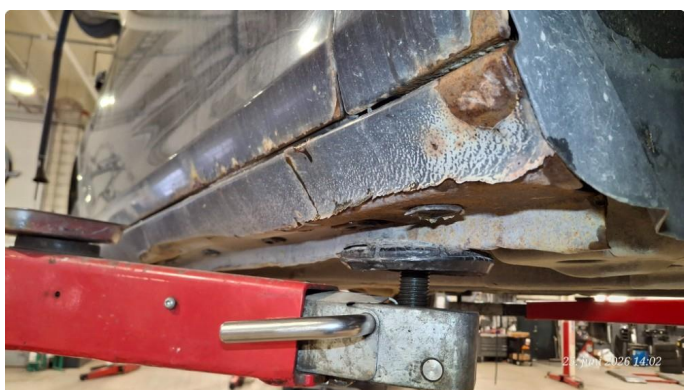
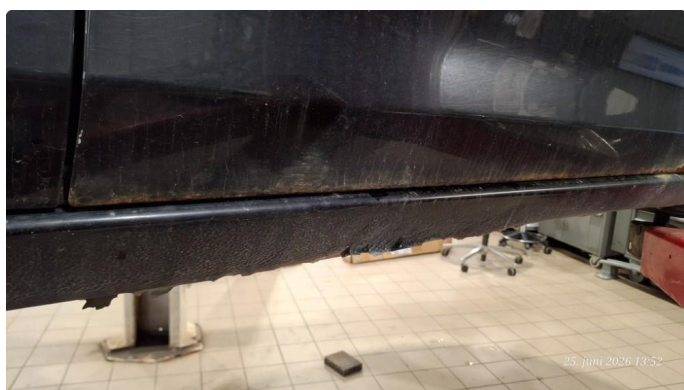
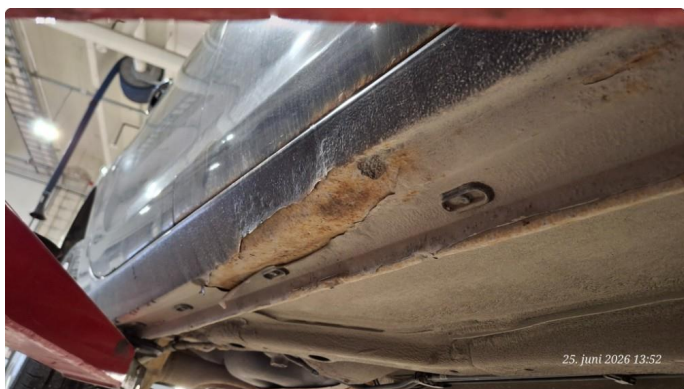
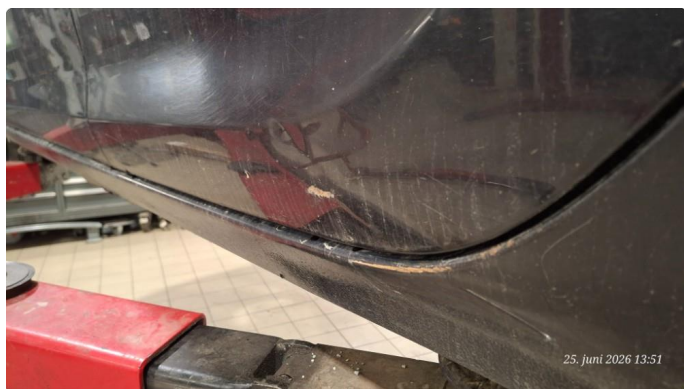
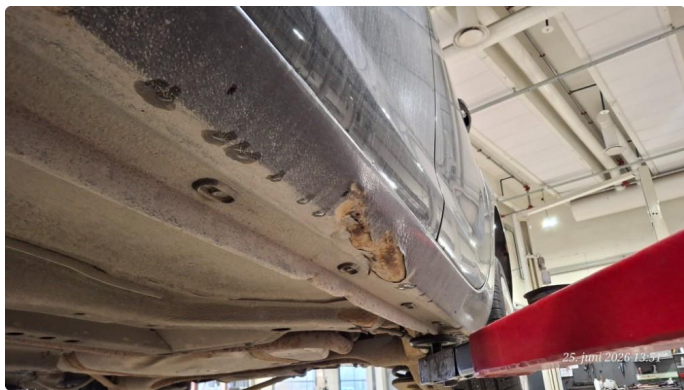
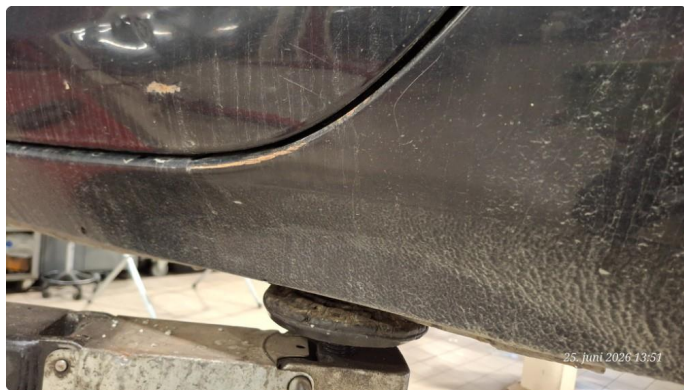
| Punkt | Beskrivelse | Plassering |
|---|---|---|
| 1.8 Kanal | skade | |

1.8 Skade

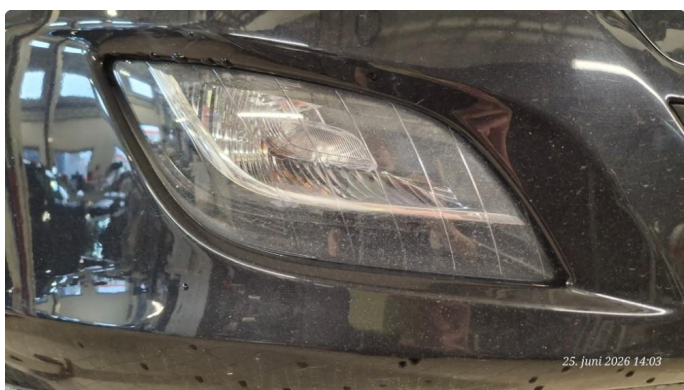
| Punkt | Beskrivelse | Plassering |
|---|---|---|
| 2.1 Lys foran | øvrige feil | foran |

2.1 Øvrige feil

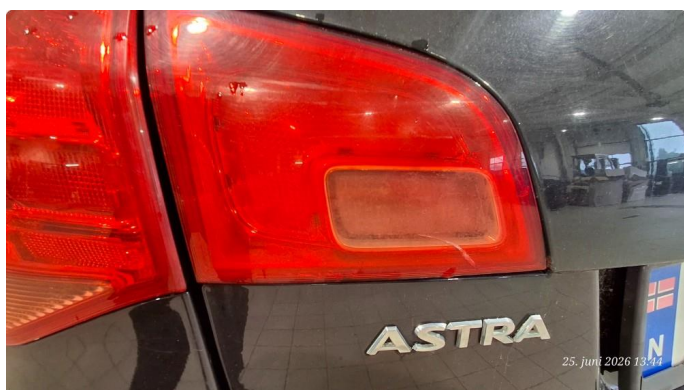
| Punkt | Beskrivelse | Plassering |
|---|---|---|
| 2.2 Lys bak | krakelering i plast | indre - venstre bak |

2.2 Krakelering i plast

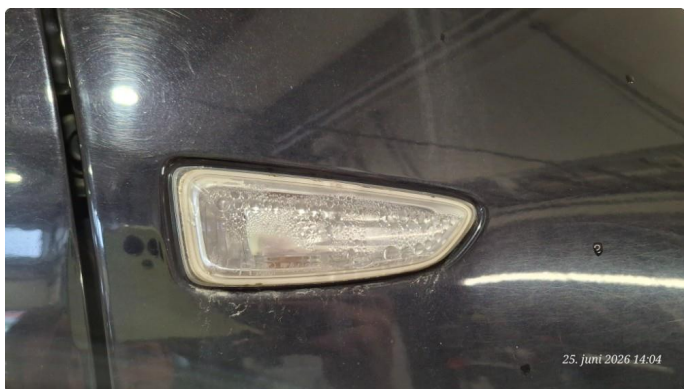
| Punkt | Beskrivelse | Plassering |
|---|---|---|
| 2.3 Retningslys | vann/dugg | høyre |

2.3 Vann/dugg

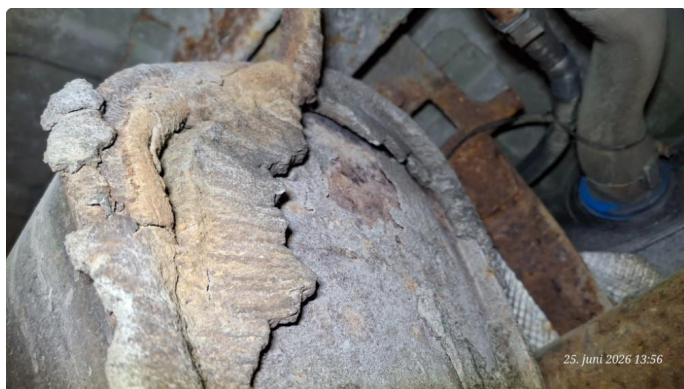
| Punkt | Beskrivelse | Plassering |
|---|---|---|
| 3.1 Eksosanlegg | eksoslekkasje | bak |

3.1 Eksoslekkasje

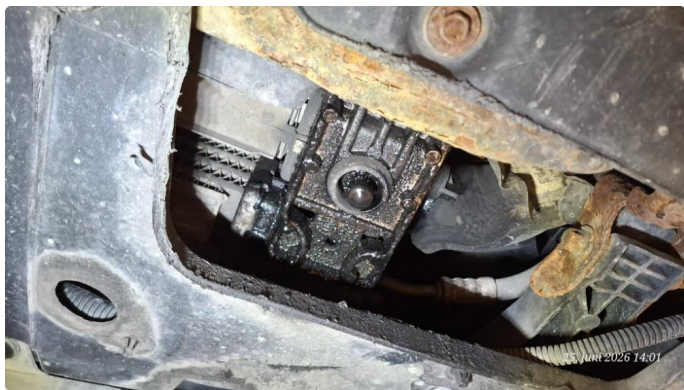
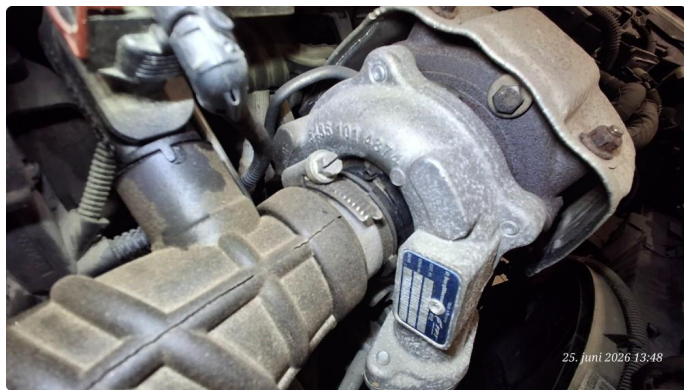
| Punkt | Beskrivelse | Plassering |
|---|---|---|
| 3.2 Turbo | oljegjennomslag i turbo | |

3.2 Oljegenomslag i turbo

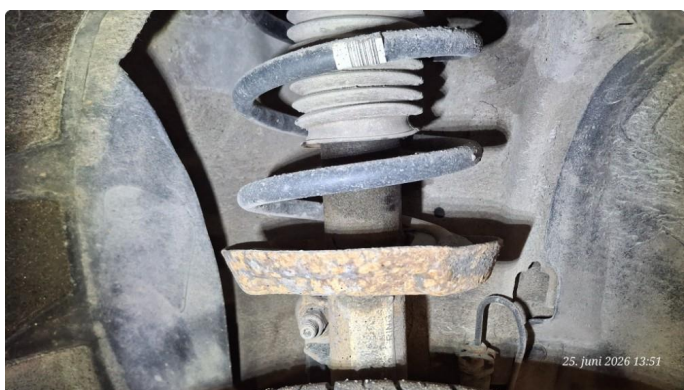
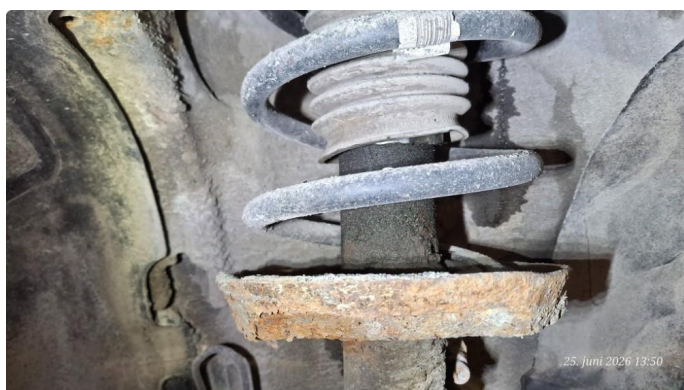
| Punkt | Beskrivelse | Plassering |
|---|---|---|
| 4.1 Fjærer/støtdemper | støtdemper lekkasje | begge foran |

4.1 Støtdemper lekkasje

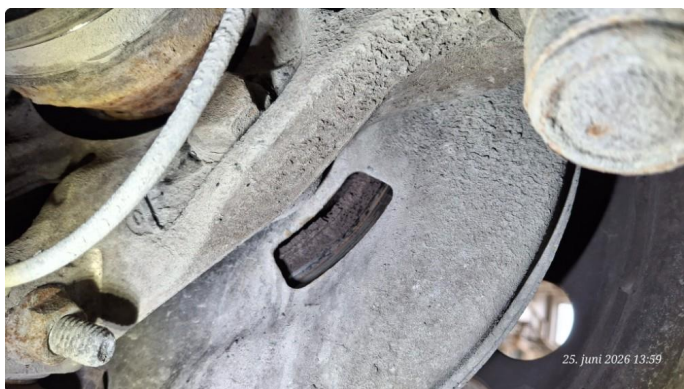
| Punkt | Beskrivelse | Plassering |
|---|---|---|
| 5.1 Skiver | rust | foran |

5.1 Rust

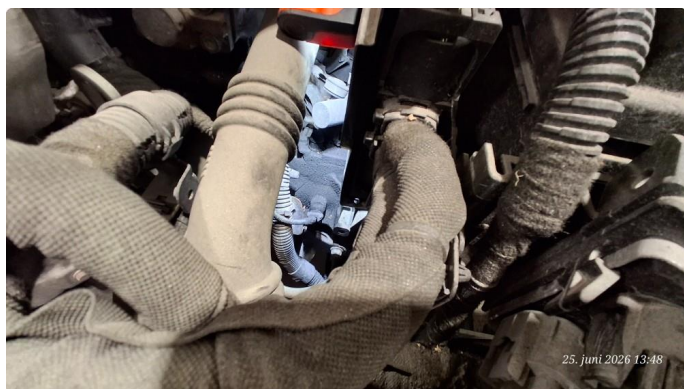
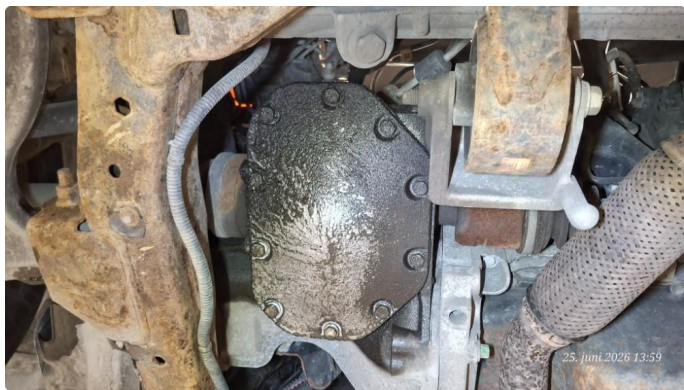
| Punkt | Beskrivelse | Plassering |
|---|---|---|
| 6.1 Girkasse | lekkasje | |

6.1 Lekkasje

## 6.1 Lekkasje
