MERCEDES-BENZ ML 320 CDI / 164 224 HK AUTOMAT  
4WD

TESTDATO: 09.07.2026

VH31239

NBF Tilstandsrapport er utarbeidet av Norges Bilbransjeforbund og Forbrukerrådet.

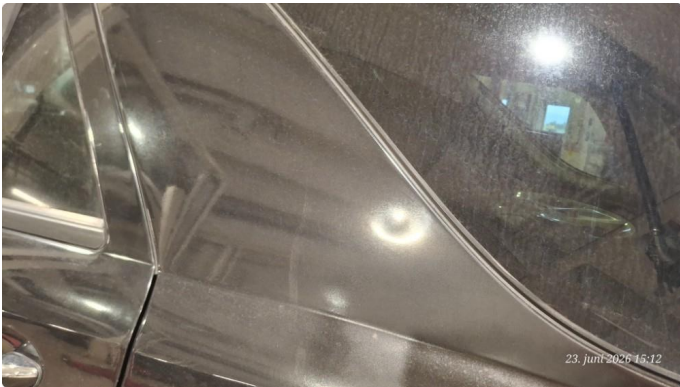
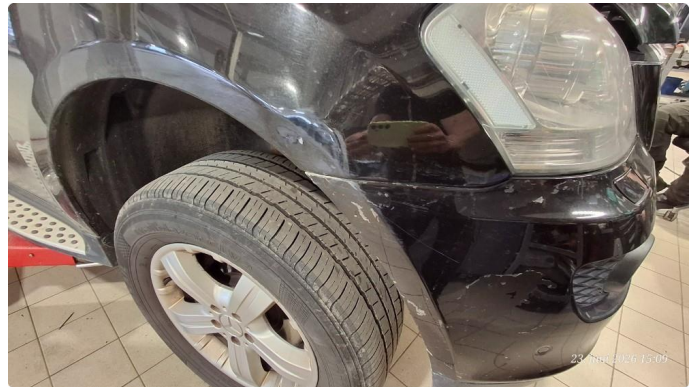
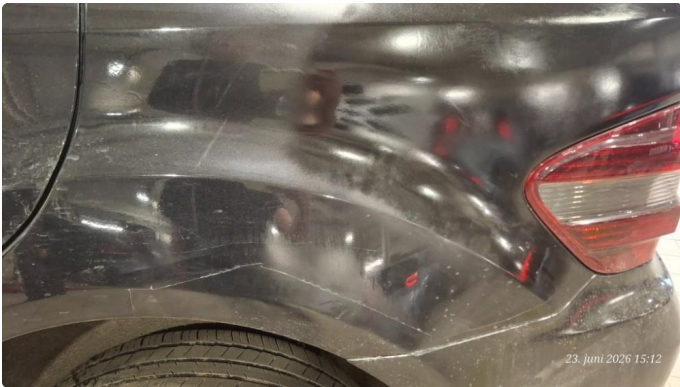
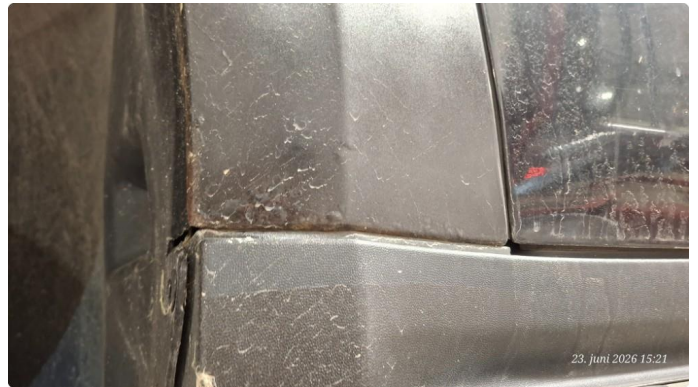
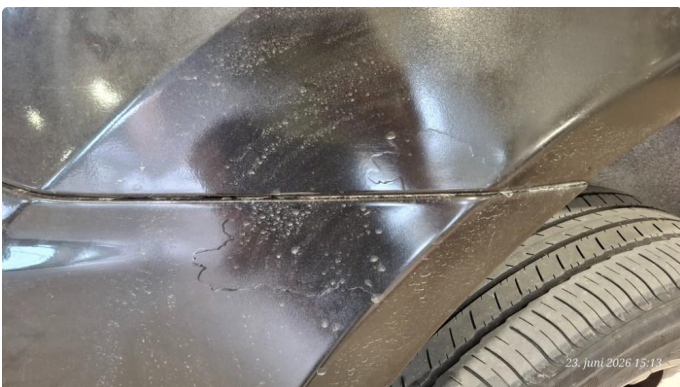
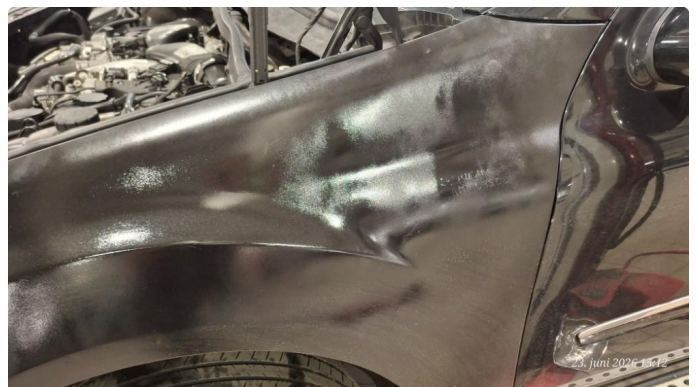
| Punkt | Beskrivelse | Plassering |
|---|---|---|
| 2.1 Lakk | ufagmessig utført arbeid | venstre - høyre - foran - bak - midten - begge - nede - oppe - indre - ytre - alle - høyre foran - venstre foran - høyre bak - venstre bak - midten høyre - midten venstre - midten bak - midten foran - begge foran - begge bak |

2.1 Ufagmessig utført arbeid

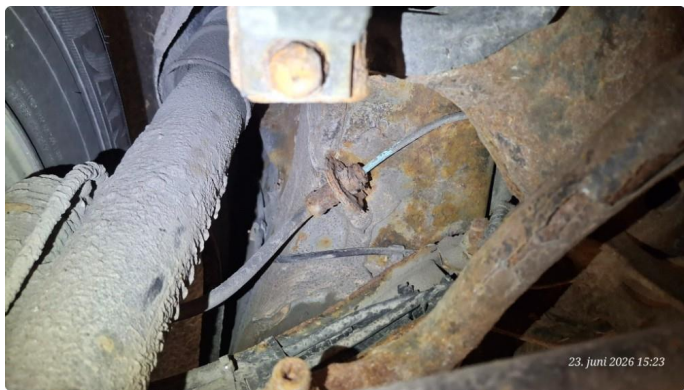
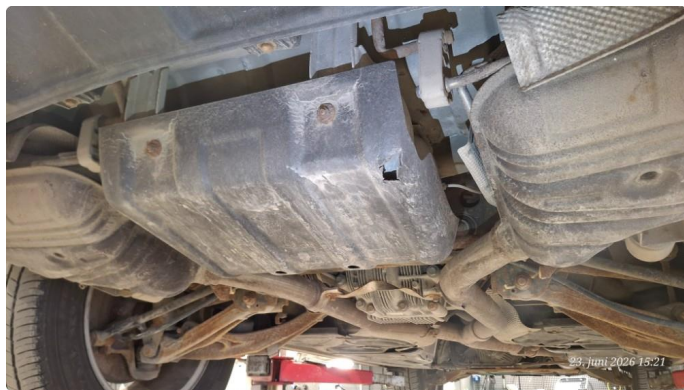
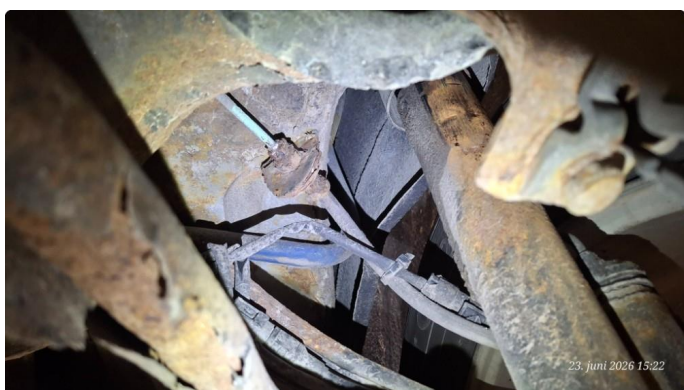
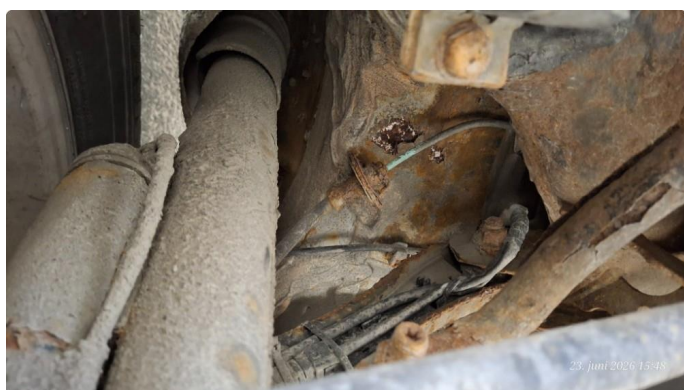
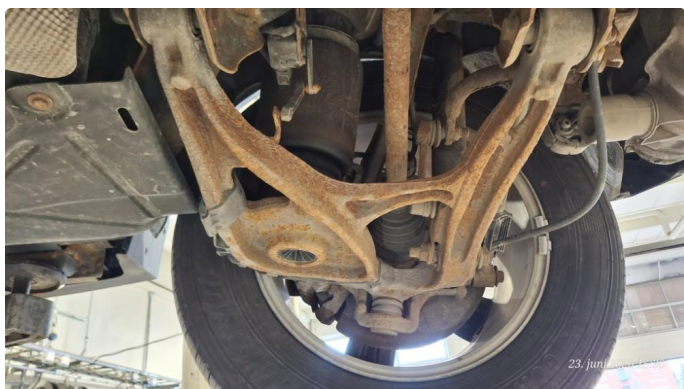
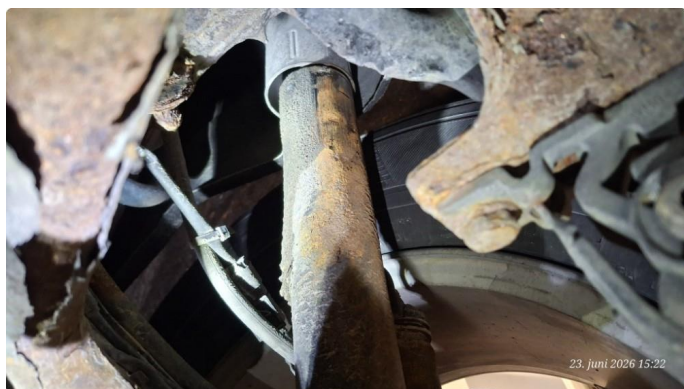
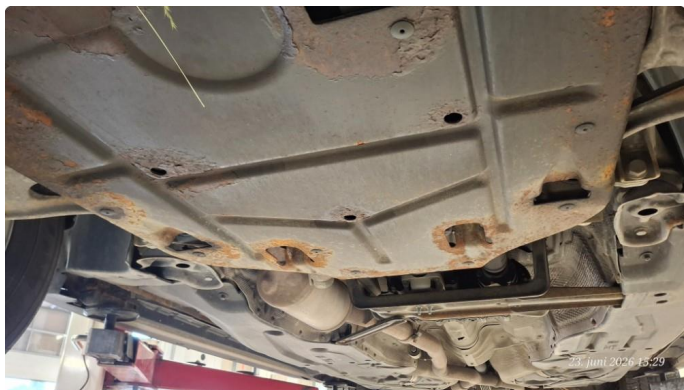
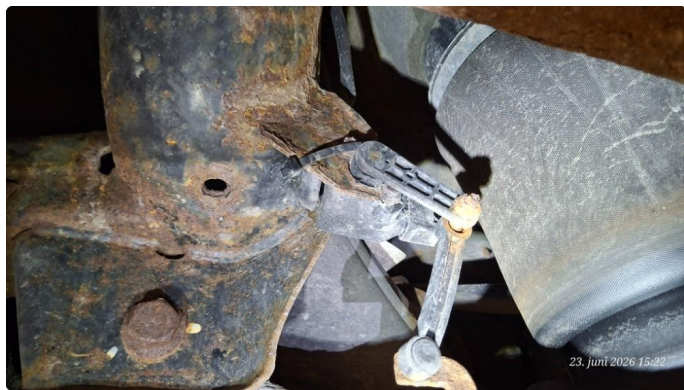
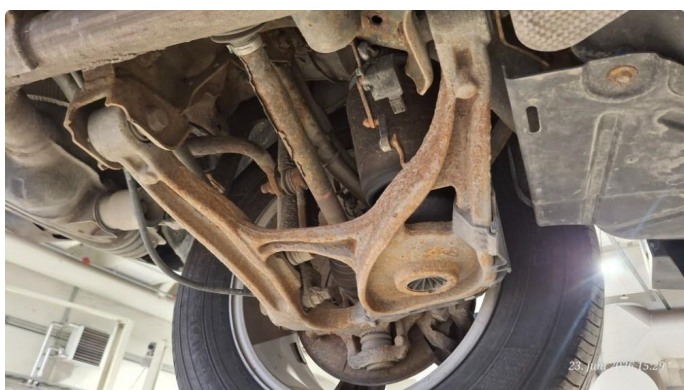
| Punkt | Beskrivelse | Plassering |
|---|---|---|
| 2.3 Under bil | rust | alle |

2.3 Rust

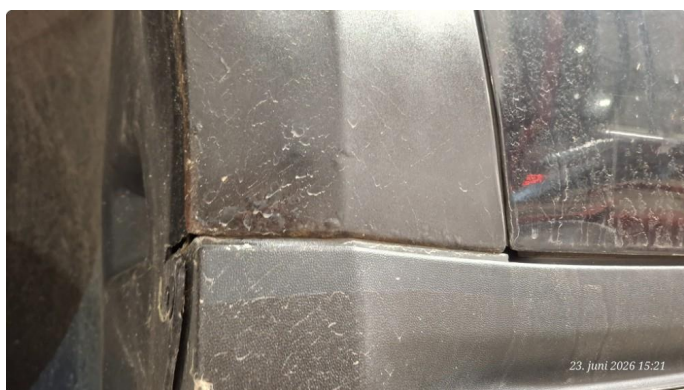
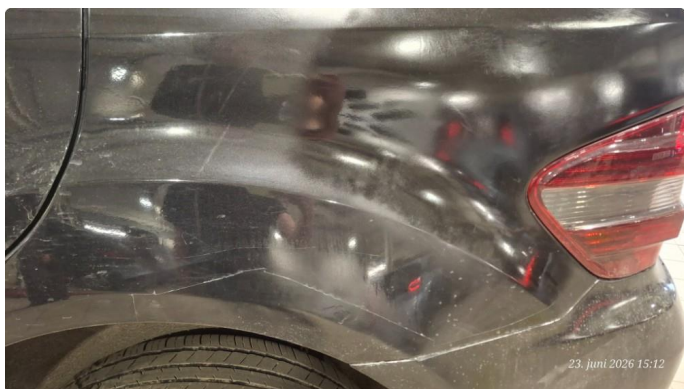
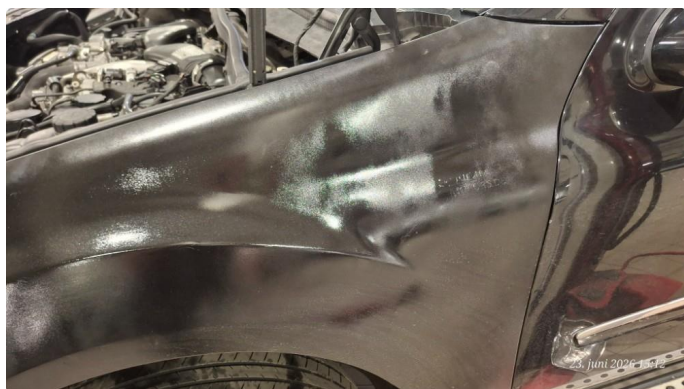
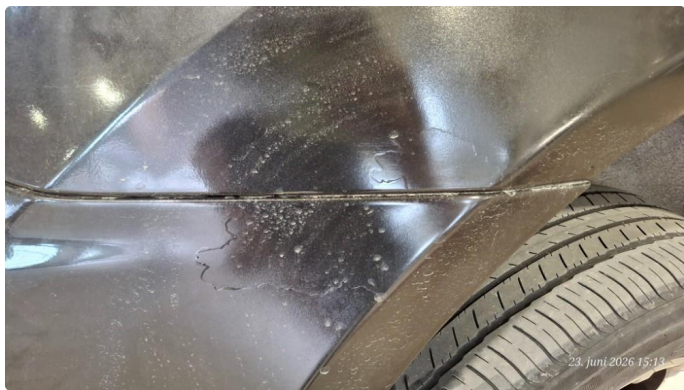
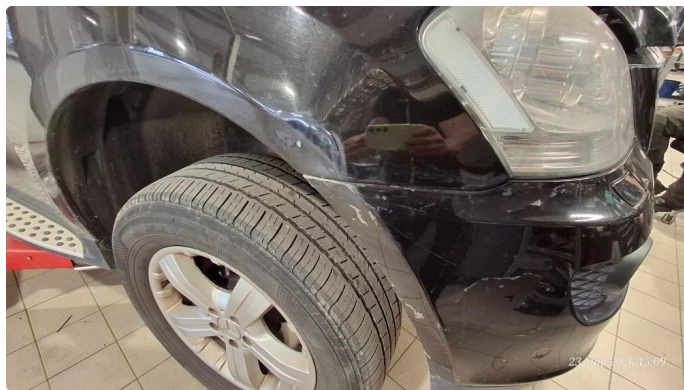
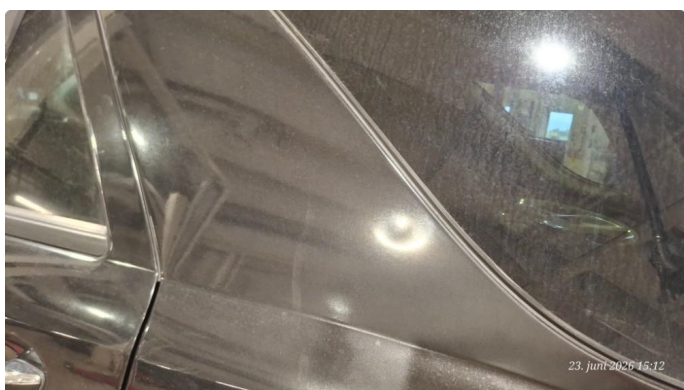
| Punkt | Beskrivelse | Plassering |
|---|---|---|
| 2.5 Skjermer | ufagmessig utført arbeid | alle |

2.5 Ufagmessig utført arbeid

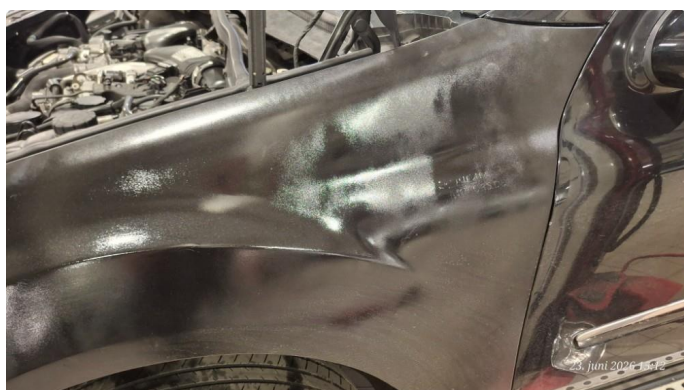
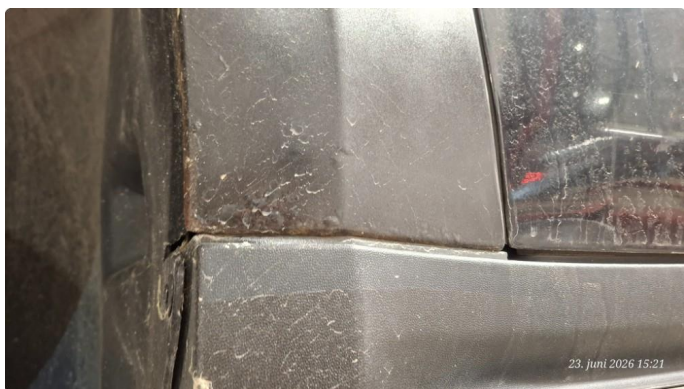
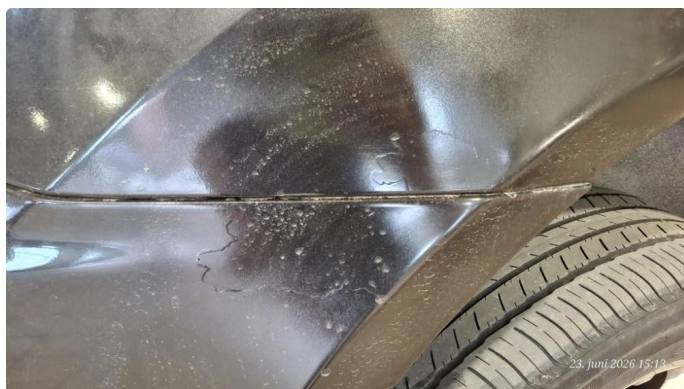
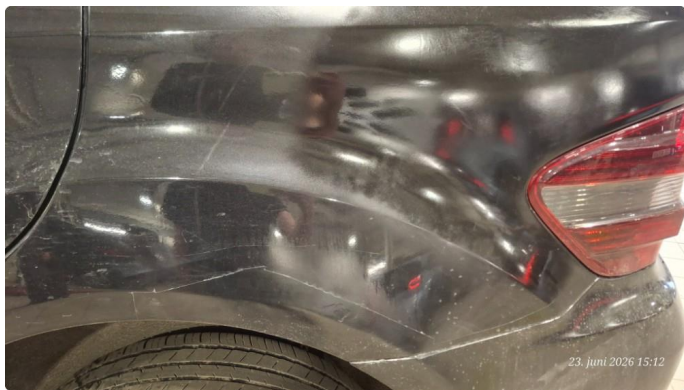
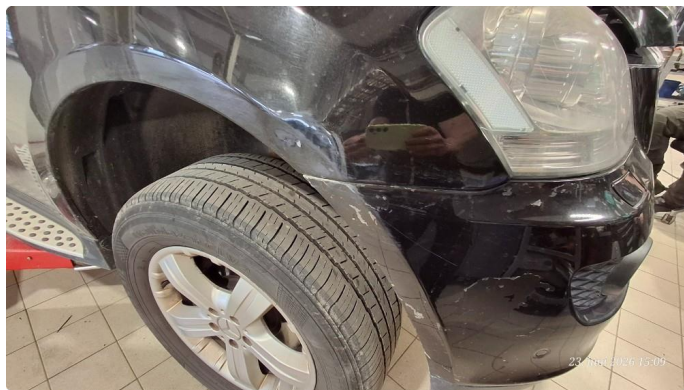
| Punkt | Beskrivelse | Plassering |
|---|---|---|
| 2.6 Skjermer | skade | alle |

2.6 Skade

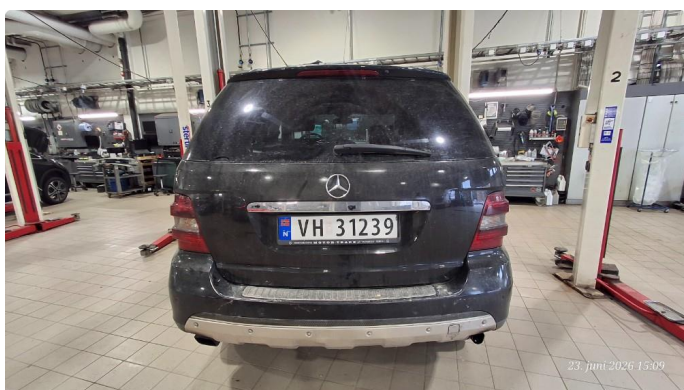
| Punkt | Beskrivelse | Plassering |
|---|---|---|
| 2.7 Vinduspussere/-spyler | utslitte pusserblader | bak |

2.7 Utslitte pusserblader

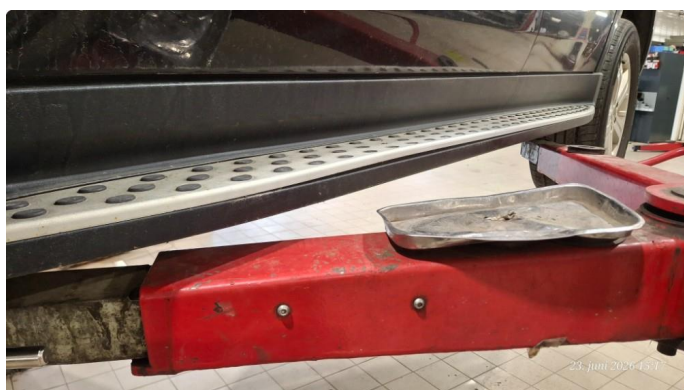
| Punkt | Beskrivelse | Plassering |
|---|---|---|
| 2.10 Terskler/innlastningssone | øvrige feil | venstre |

2.10 Øvrige feil

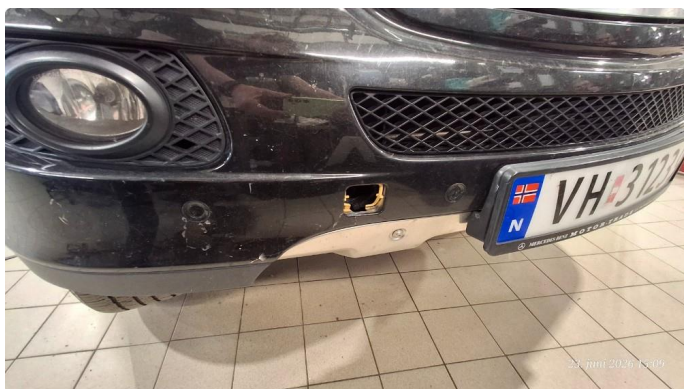
| Punkt | Beskrivelse | Plassering |
|---|---|---|
| 2.11 Støtfanger | deksler mangler | foran |

2.11 Dekslar mangler

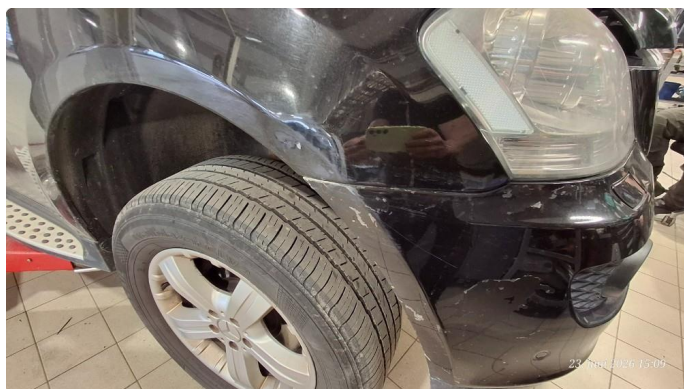
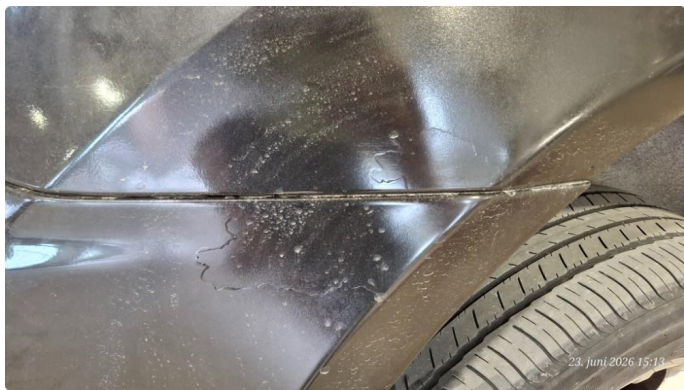
| Punkt | Beskrivelse | Plassering |
|---|---|---|
| 2.12 Støtfanger | skade | foran |

2.12 Skade

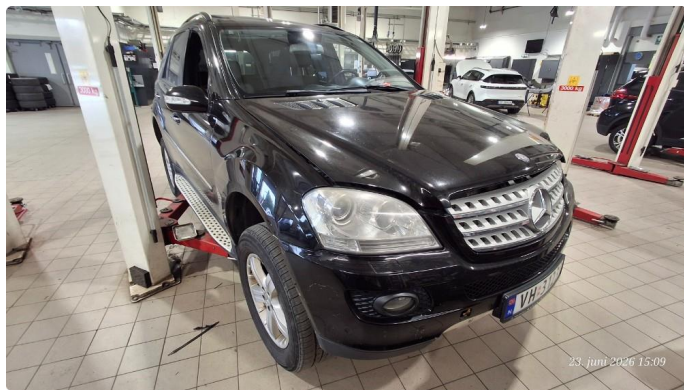
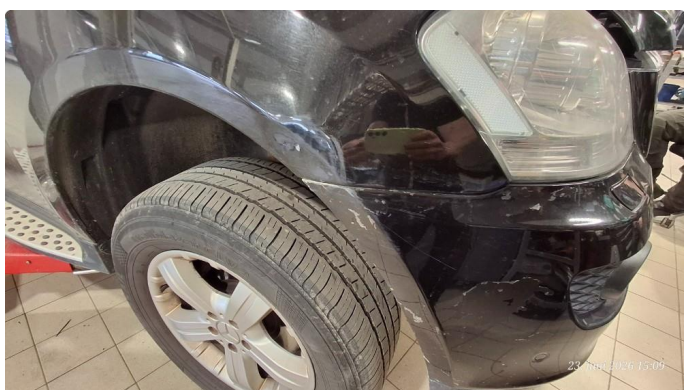
| Punkt | Beskrivelse | Plassering |
|---|---|---|
| 2.13 Støtfanger | løs | foran |

2.13 Løs

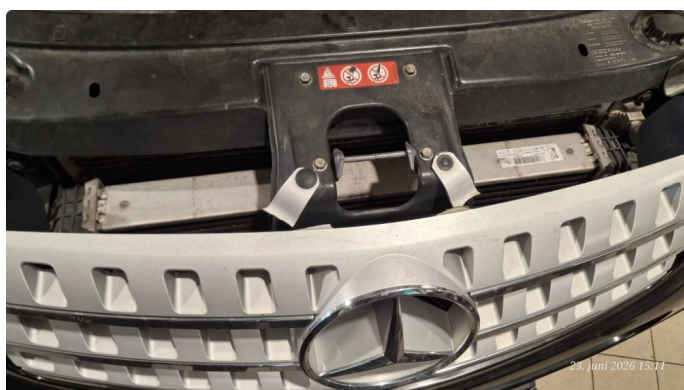
| Punkt | Beskrivelse | Plassering |
|---|---|---|
| 2.14 Grill | skade | |

2.14 Skade

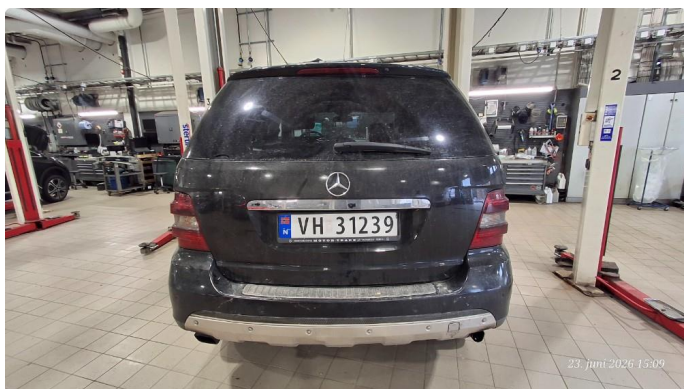
| Punkt | Beskrivelse | Plassering |
|---|---|---|
| 2.15 Vinduer | slitt | bak |

2.15 Slitt

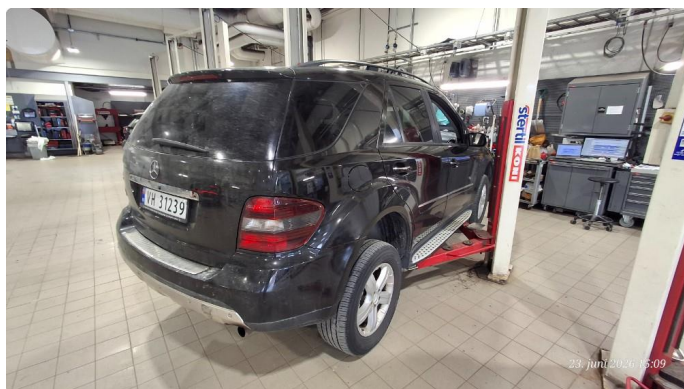
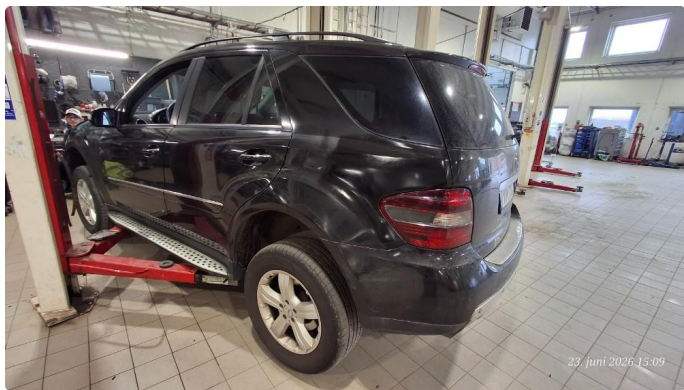
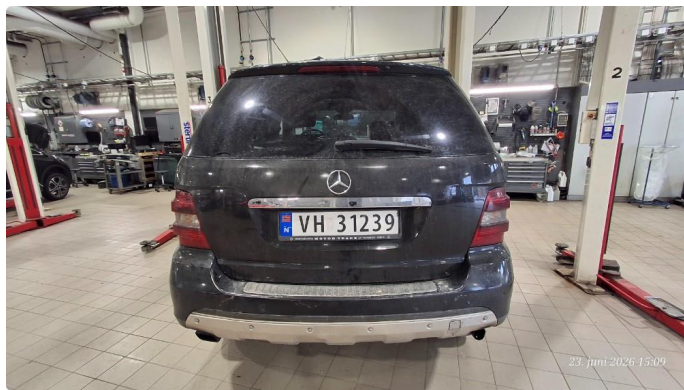
| Punkt | Beskrivelse | Plassering |
|---|---|---|
| 2.16 Vinduer | øvrige feil | |

2.16 Øvrige feil

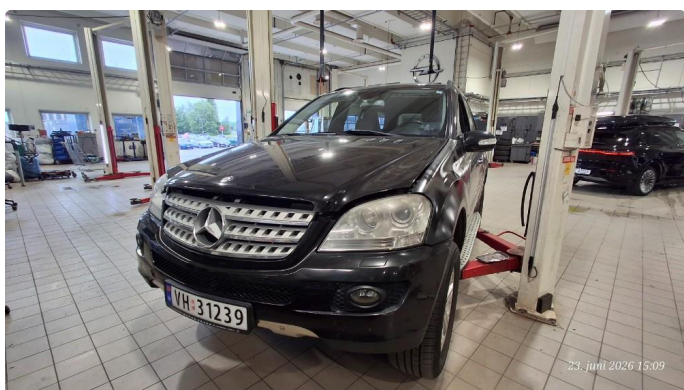
| Punkt | Beskrivelse | Plassering |
|---|---|---|
| 3.1 Lys foran | tåkelys lyser ikke | venstre |

3.1 Tåkelys lyser ikke

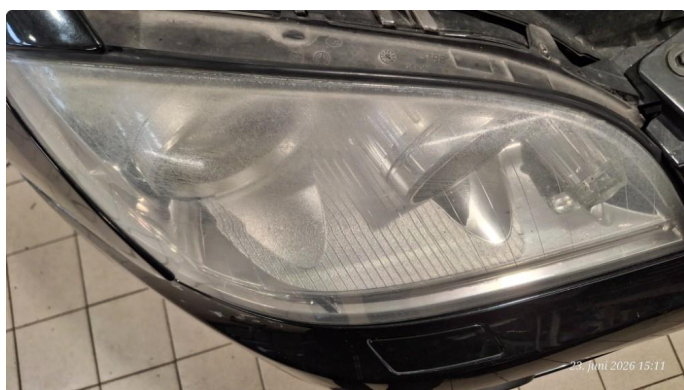
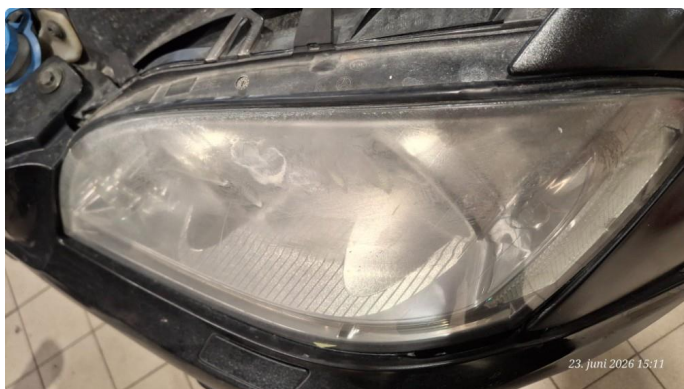
| Punkt | Beskrivelse | Plassering |
|---|---|---|
| 3.2 Lys foran | matte glass | begge foran |

3.2 Matte glass

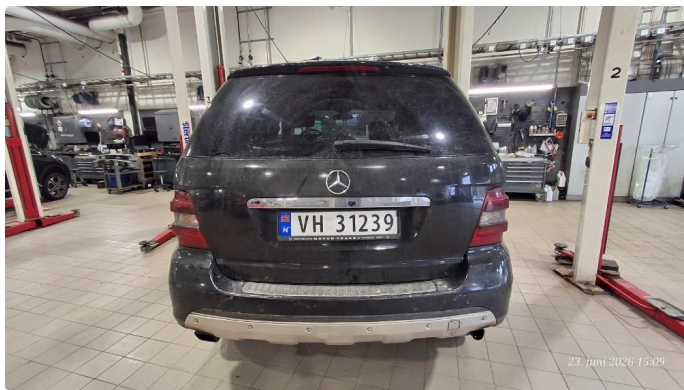
| Punkt | Beskrivelse | Plassering |
|---|---|---|
| 3.4 Lys bak | bremselys lyser ikke | midten - oppe |

3.4 Bremselys lyser ikke

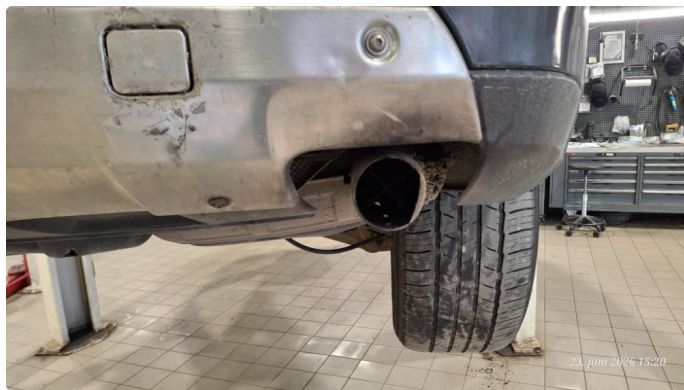
| Punkt | Beskrivelse | Plassering |
|---|---|---|
| 4.1 Eksosanlegg | skadet | høyre bak |

4.1 Skadet

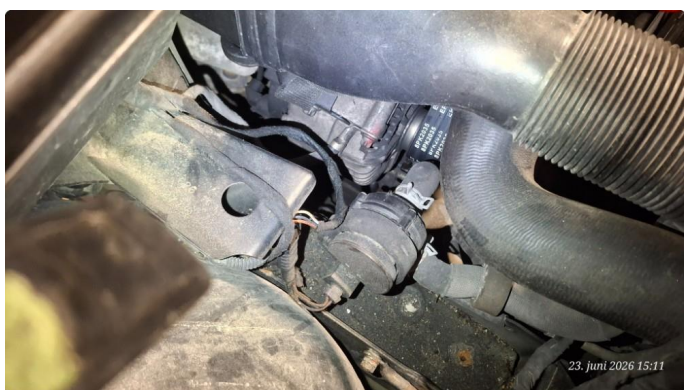
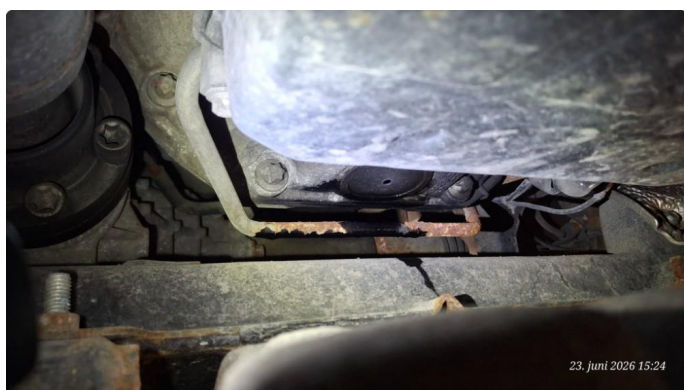
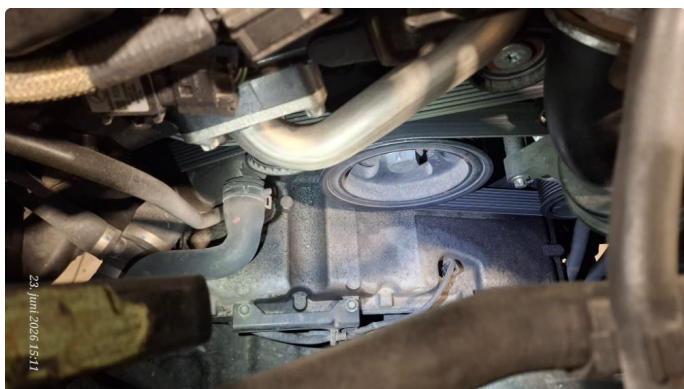
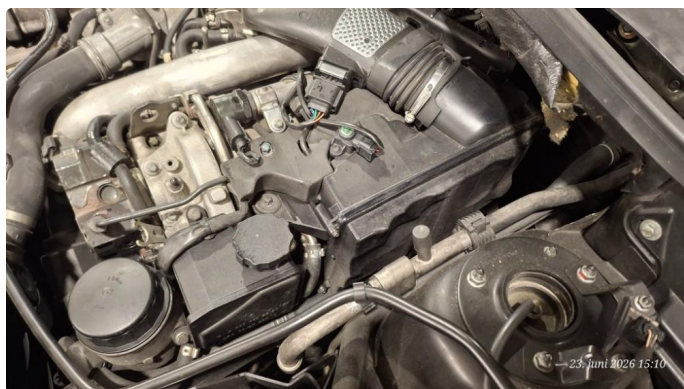
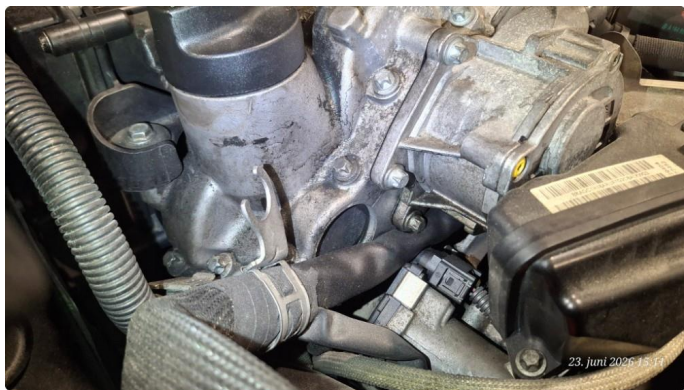
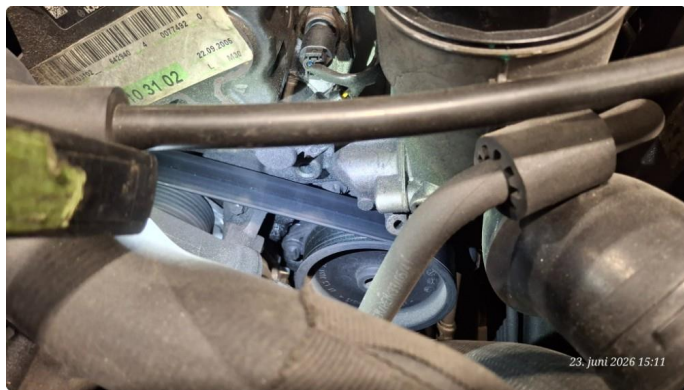
| Punkt | Beskrivelse | Plassering |
|---|---|---|
| 4.2 Lekkasjer | lekkasje fra oljekjøler | |

4.2 Lekkasje fra oljekjøler

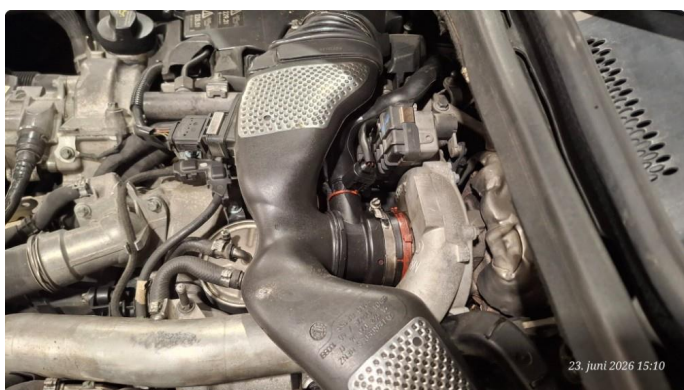
| Punkt | Beskrivelse | Plassering |
|---|---|---|
| 4.4 Turbo | oljegjennomslag i turbo | |

4.4 Oljegjennomslag i turbo

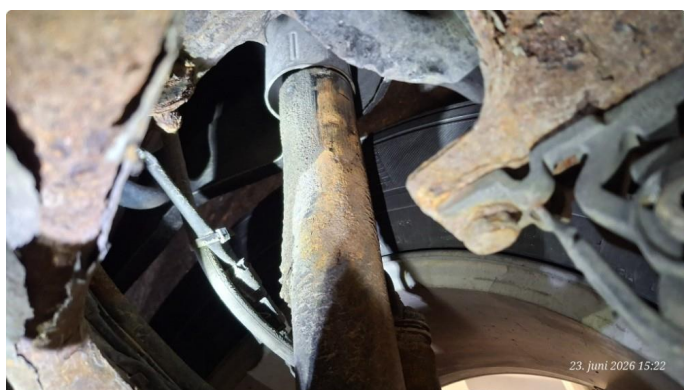
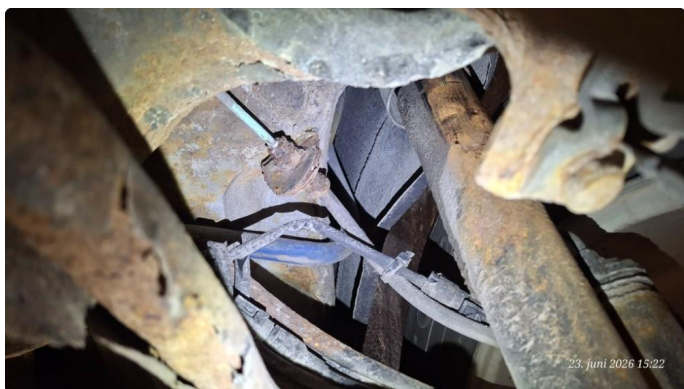
| Punkt | Beskrivelse | Plassering |
|---|---|---|
| 5.3 Fjærer/støtdemper | støtdemper lekkasje | begge bak |

5.3 Støtdemper lekkasje

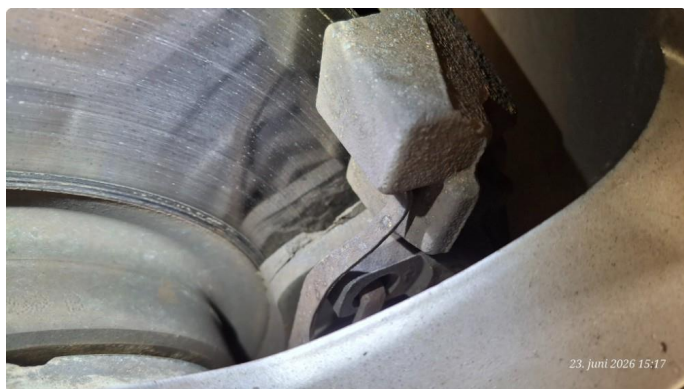
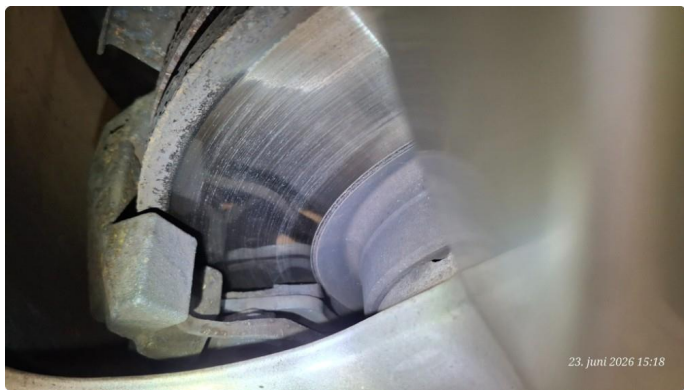
| Punkt | Beskrivelse | Plassering |
|---|---|---|
| 6.1 Bremsfunksjon | slitte klosser | foran |

6.1 Slitte klosser

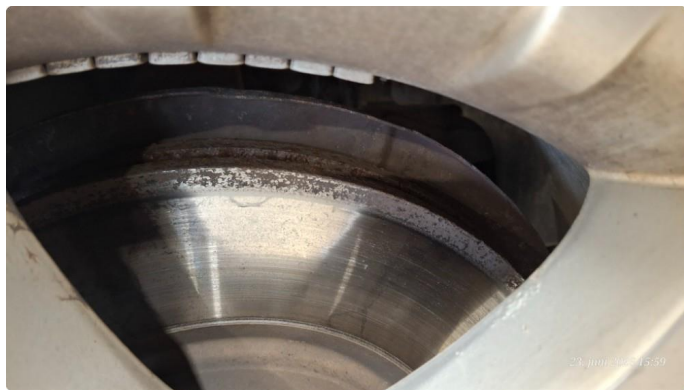
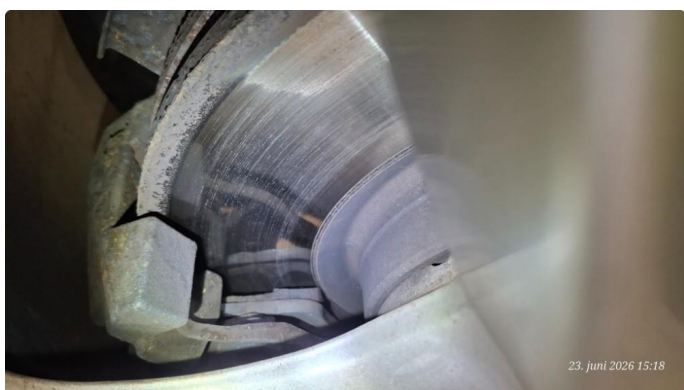
| Punkt | Beskrivelse | Plassering |
|---|---|---|
| 6.3 Skiver | rust | |

6.3 Rust

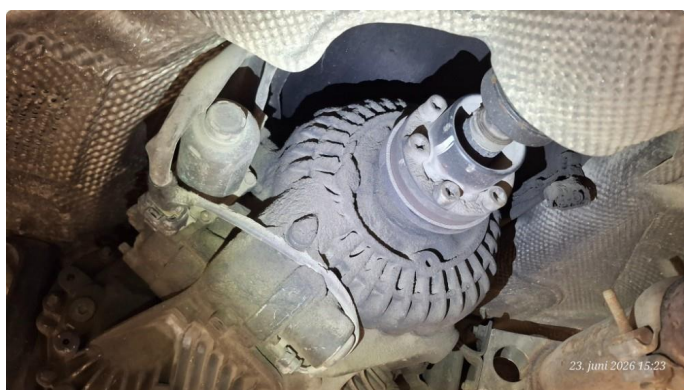
| Punkt | Beskrivelse | Plassering |
|---|---|---|
| 7.1 Girkasse | girkasse lekkasje | |

7.1 Girkasse lekkasje

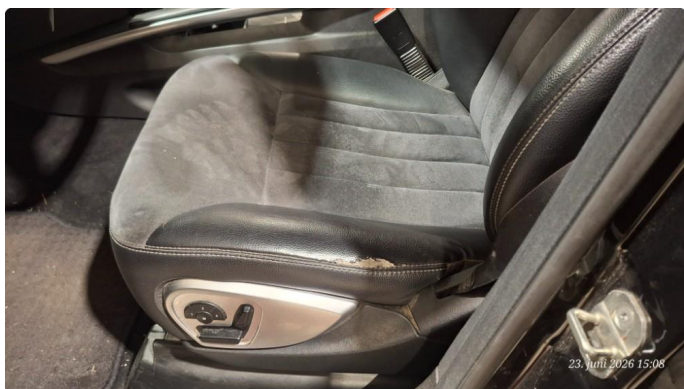
| 8.1 | Seter | skade på setepute | |

8.1 Skade på setepute
