**MITSUBISHI MITSUBISHI ASX / GAO 116 HK MANUELL
4WD**
TESTDATO: 05.05.2026
KODE: 2015212

SV21221

NBF Tilstandsrapport er utarbeidet av Norges Bilbransjeforbund og Forbrukerrådet.

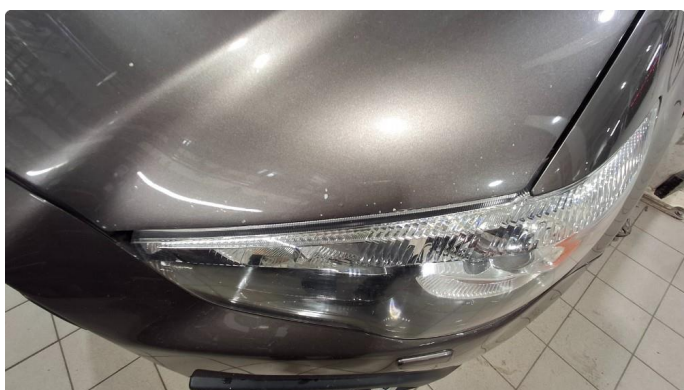
Punkt	Beskrivelse	Plassering	
1. EKSTERIØR			
1.1	Panser	steinsprut	
1.2	Panser	bulk med lakkskade	
1.3	Dører	bulk med lakkskade	venstre foran
1.4	Bakluke	rust/korrosjon

1.1 Steinsprut

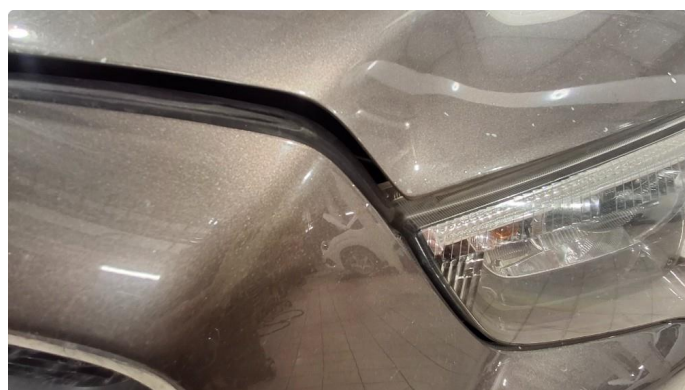
1.1 Steinsprut

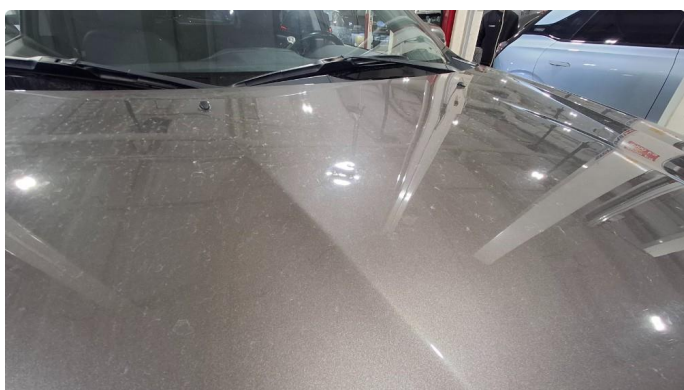
1.2 Bulk med lakkskade

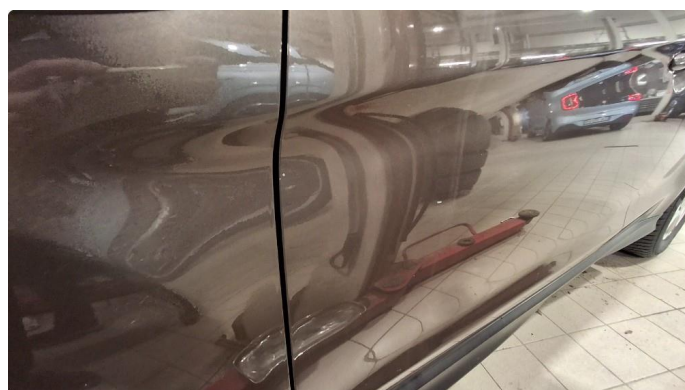
1.3 Bulk med lakkskade

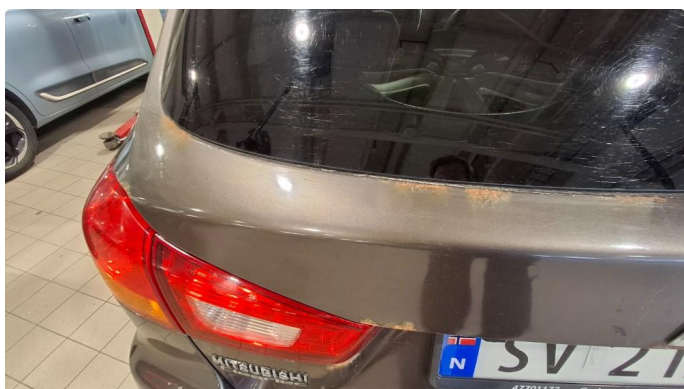
1.4 Rust/korrosjon

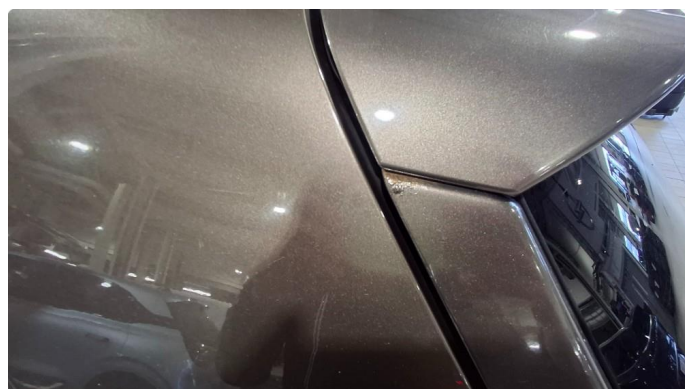
1.4 Rust/korrosjon

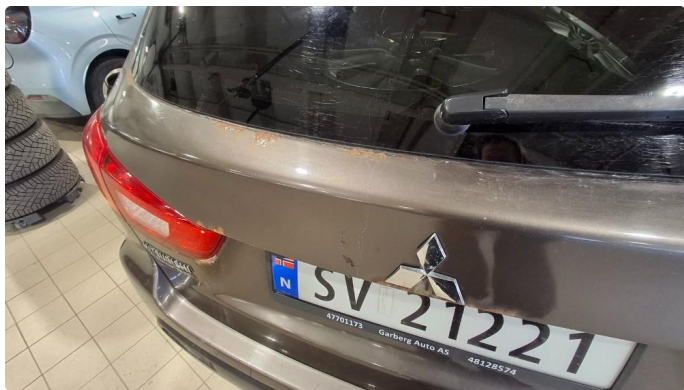
1.4 Rust/korrosjon

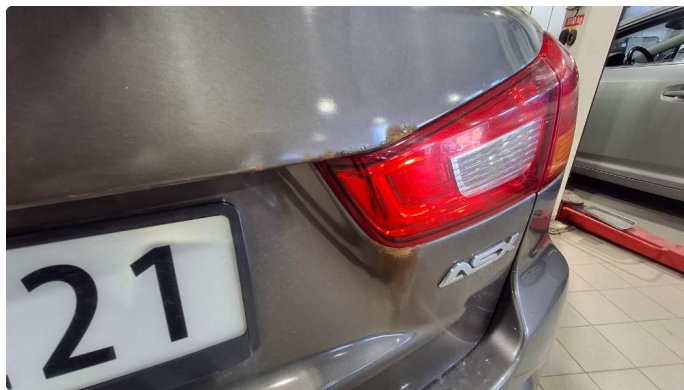
1.4 Rust/korrosjon

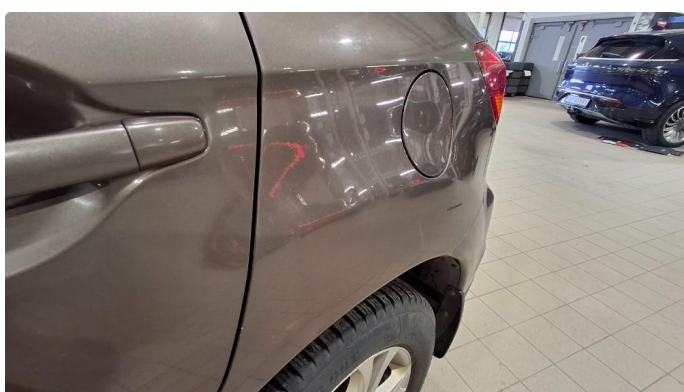
1.5	Skjermer	bulk med lakkskade	høyre foran - venstre bak
1.6	Skjermer	rust	høyre bak
1.7	Dekk/Felger	kantkjørt felg	høyre bak
1.8	Dekk/Felger	punktert dekk

1.5 Bulk med lakkskade

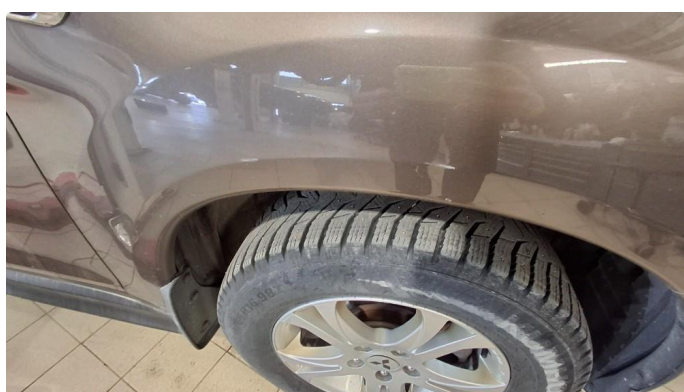
1.5 Bulk med lakkskade

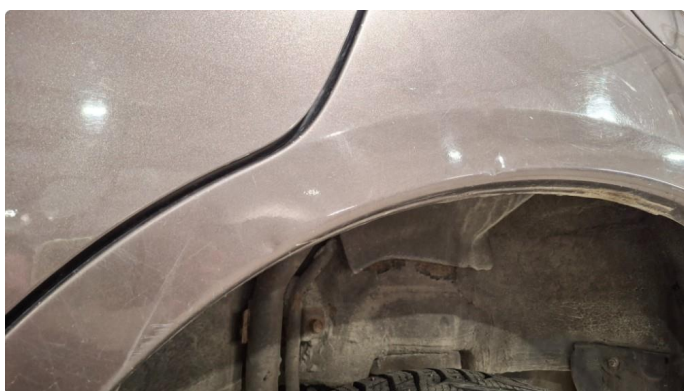
1.5 Bulk med lakkskade

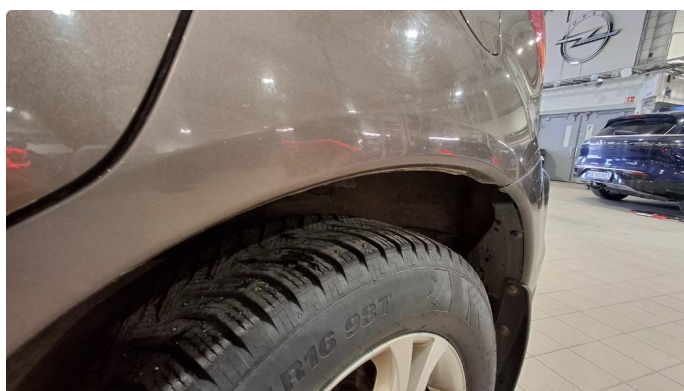
1.5 Bulk med lakkskade

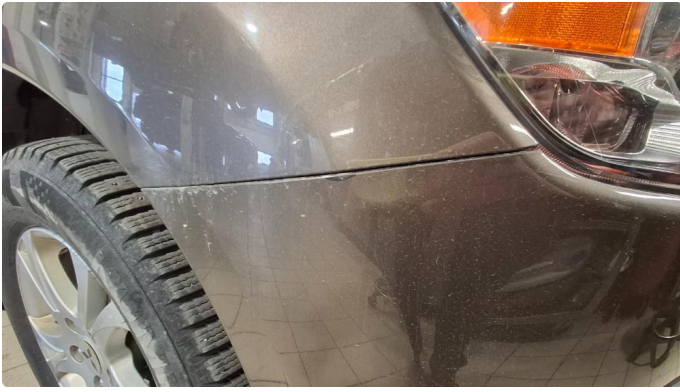
1.5 Bulk med lakkskade

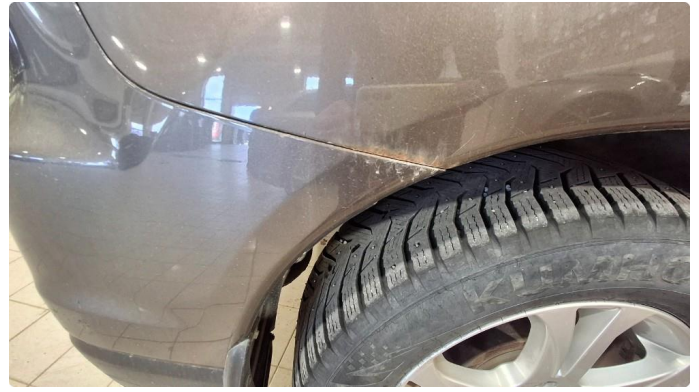
1.6 Rust

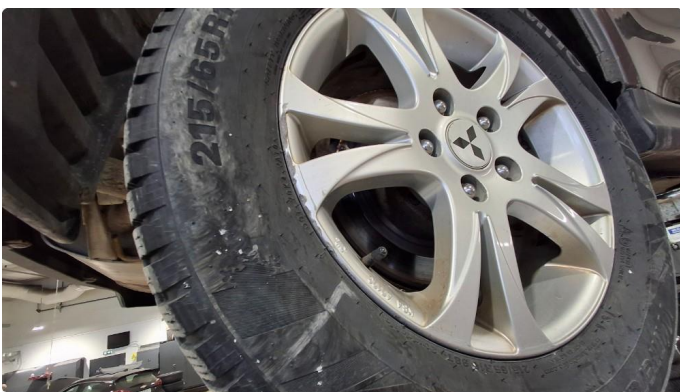
1.7 Kantkjørt felg

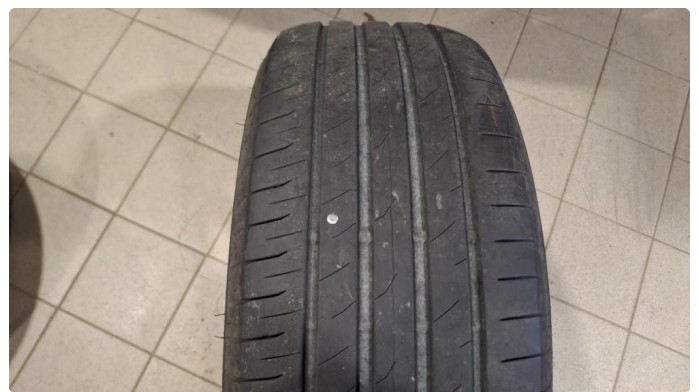
1.8 Punktert dekk

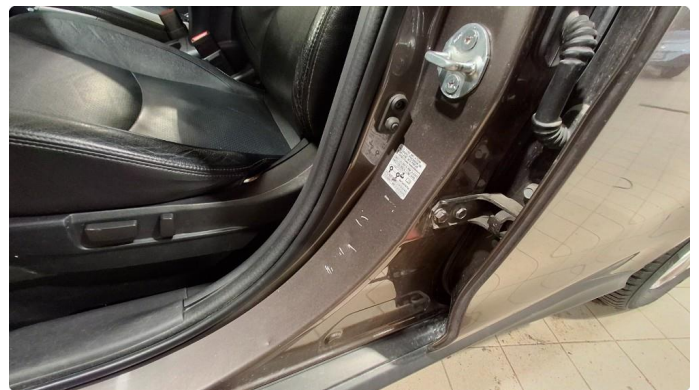
1.9 Noen riper og småbulker

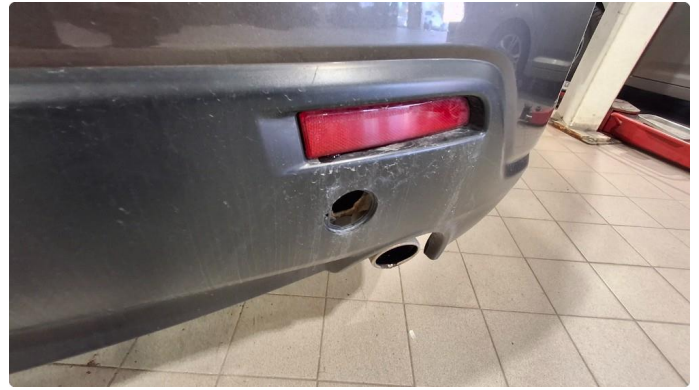
1.10 Deksler mangler på bakfanger.

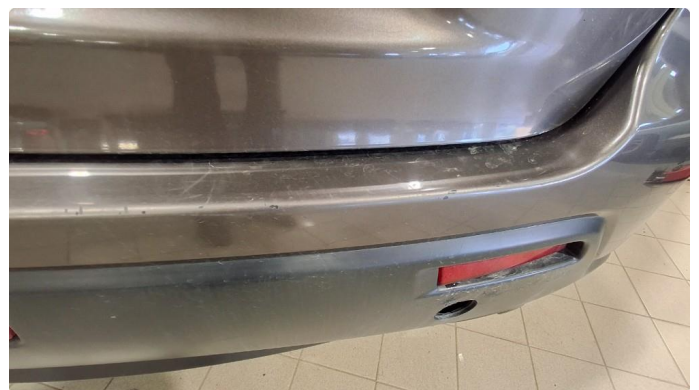
1.11 Ripe(r) ned til grunning

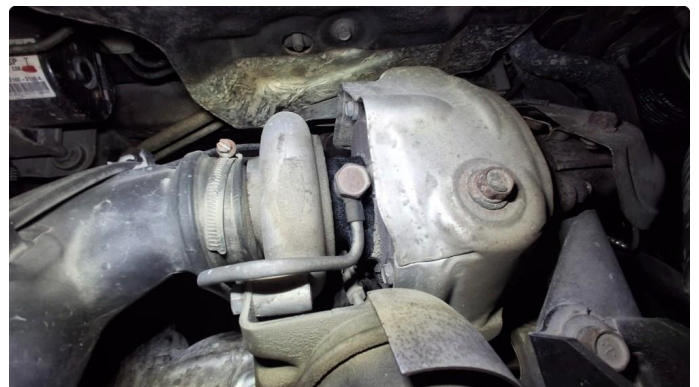
2.2 Oljegenomslag i turbo

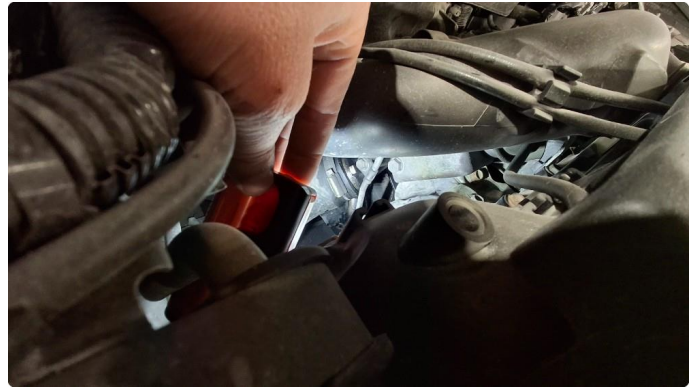
2.2 Oljegenomslag i turbo

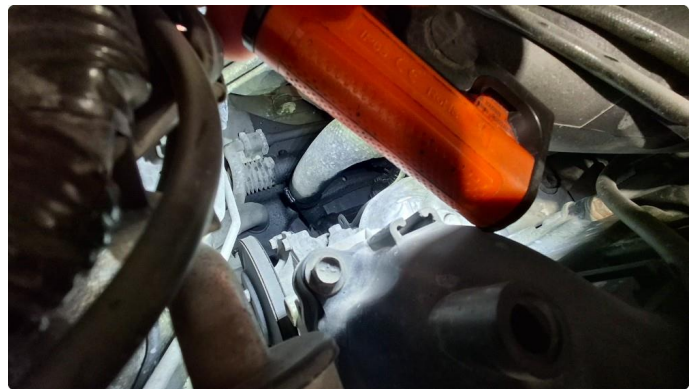
2.2 Oljegenomslag i turbo

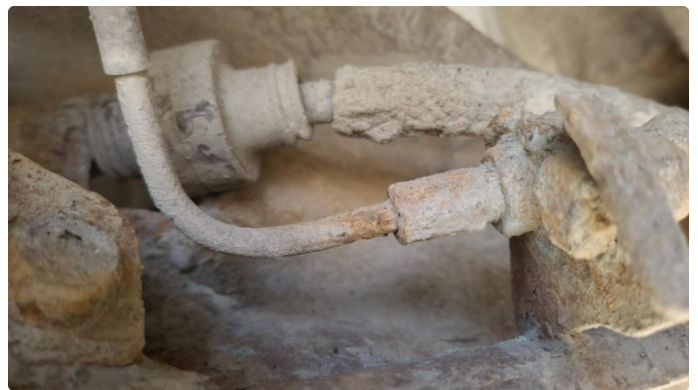
4.1 Rust

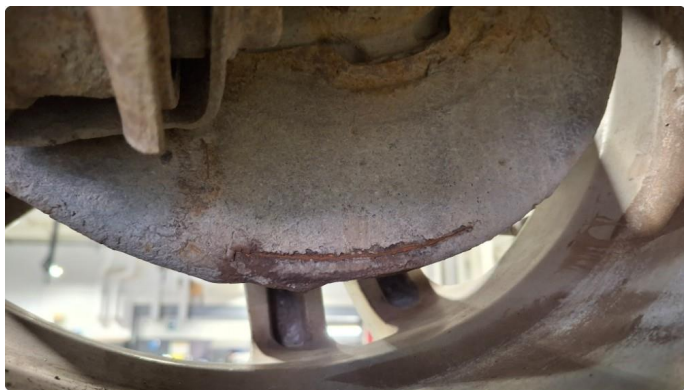
4.2 Skadet. Ligger inntil bremseskive.

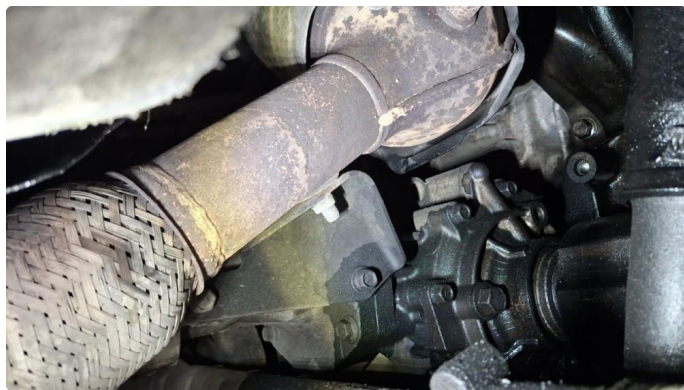
5.1 Lekkasje simring.

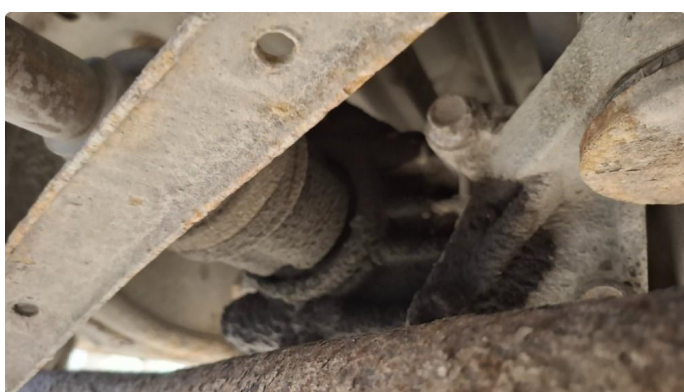
5.2 Lekkasje

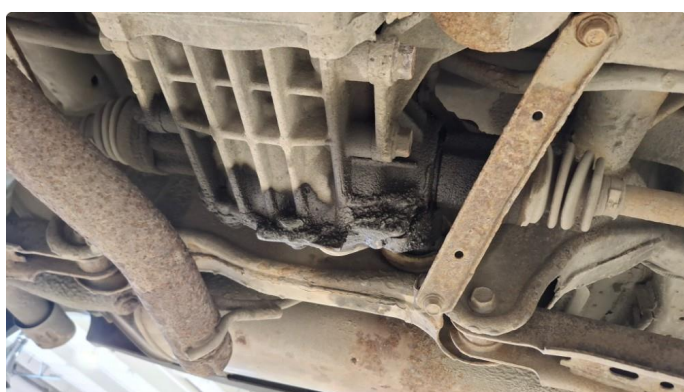
5.2 Lekkasje

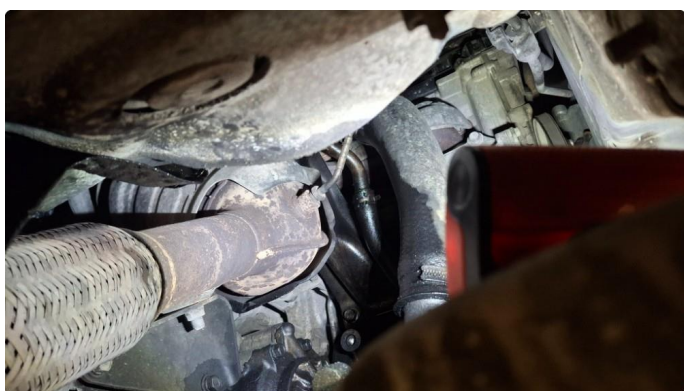
5.3 Lekkasje simring

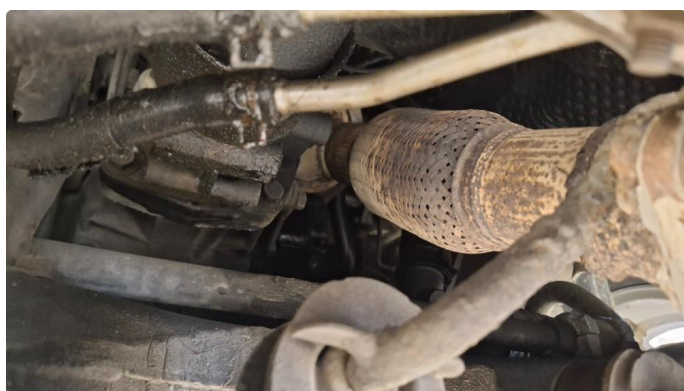
5.3 Lekkasje simring

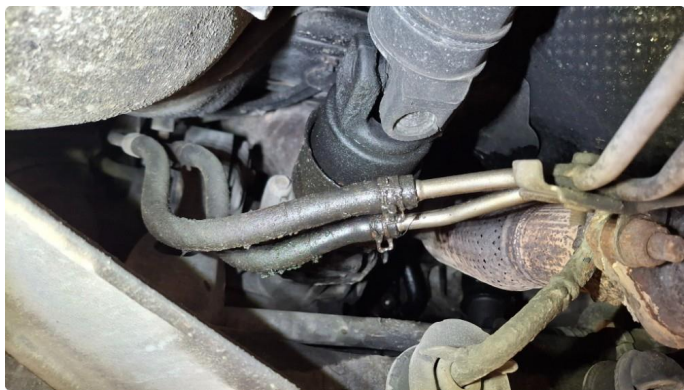
5.3 Lekkasje simring

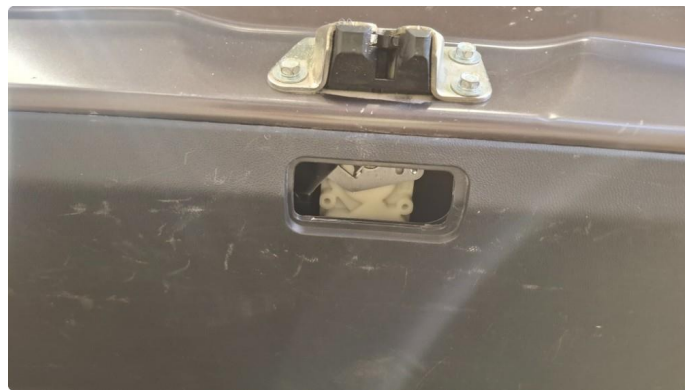
6.1 Deksel på bakluke mangler.
