HYUNDAI KONA 2WD

TESTDATO: 05.11.2025

CHASSISNR: TMAK581GFNJ046672

NBF Tilstandsrapport er utarbeidet av Norges Bilbransjeforbund og Forbrukerrådet.

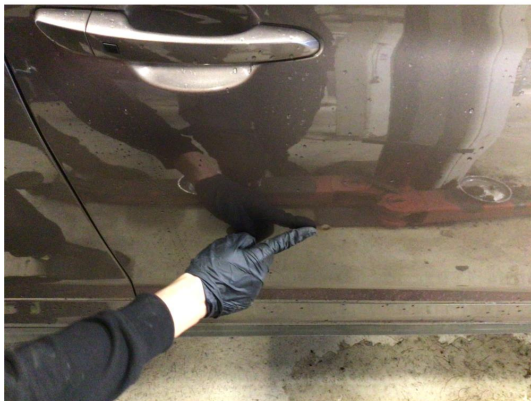
| Punkt | | Beskrivelse | Plassering |
|---|---|---|---|
| 1.1 | Dører | bulk | |

1.1 Bulk

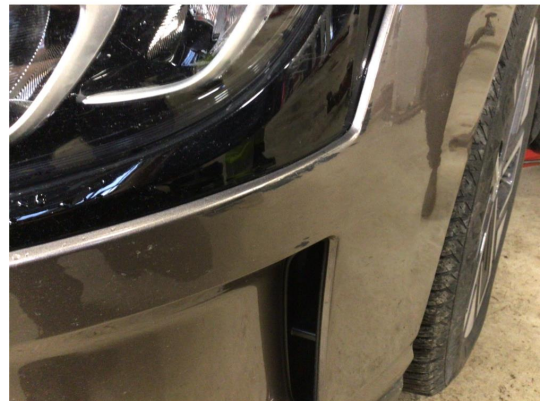
| Punkt | | Beskrivelse | Plassering |
|---|---|---|---|
| 1.2 | Skjermer | ripe(r) ned til grunning | |

1.2 Ripe(r) ned til grunning

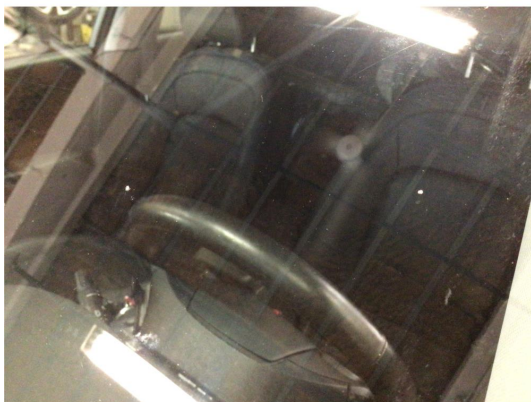
| Punkt | | Beskrivelse | Plassering |
|---|---|---|---|
| 1.3 | Frontvindu | steinsprut i synsfelt | |

1.3 Steinsprut i synsfelt
