**HYUNDAI TUCSON,IX35 / TLE 116 HK MANUELL 2WD**
**TESTDATO: 26.03.2026**
**KODE: 1986892**

**AJ86287**

**OPPSUMMERT STATUS PÅ KJØRETØY**

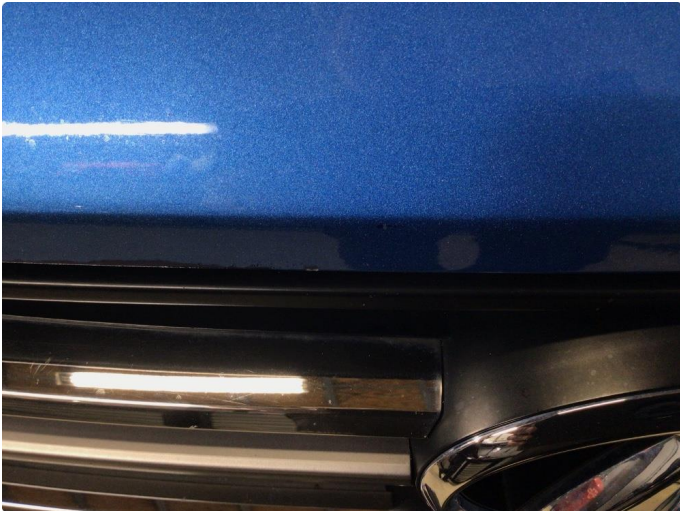
| Punkt | Beskrivelse | Plassering |
|---|---|---|
| 1.1 Lakk | noen riper og småbulker | |

1.1 Noen riper og småbulker

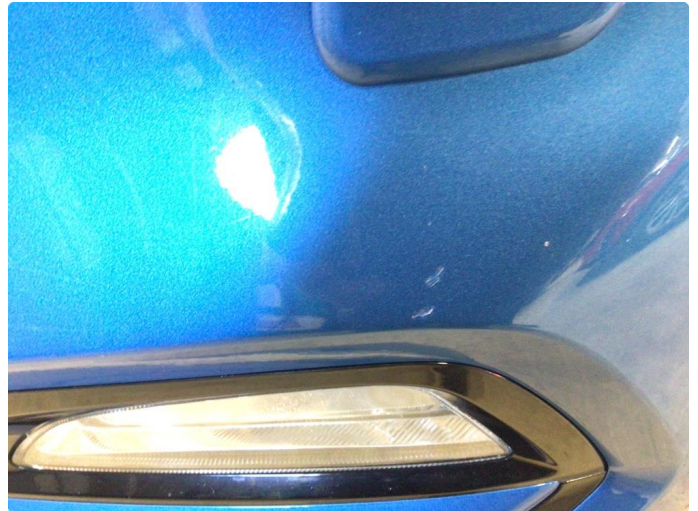
1.1 Noen riper og småbulker

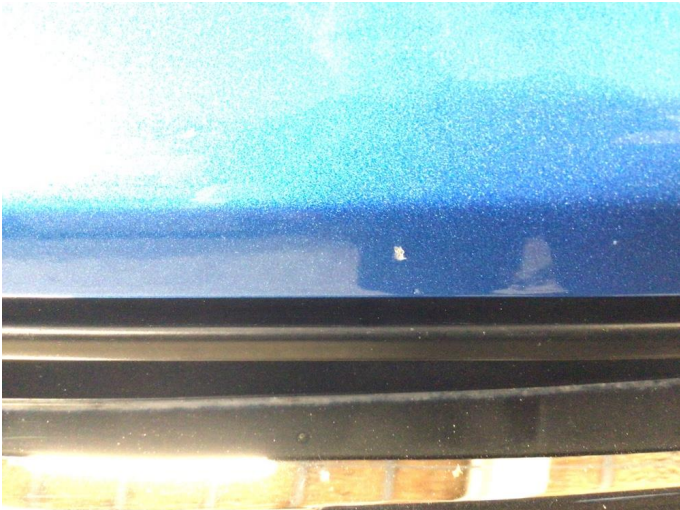
1.1 Noen riper og småbulker

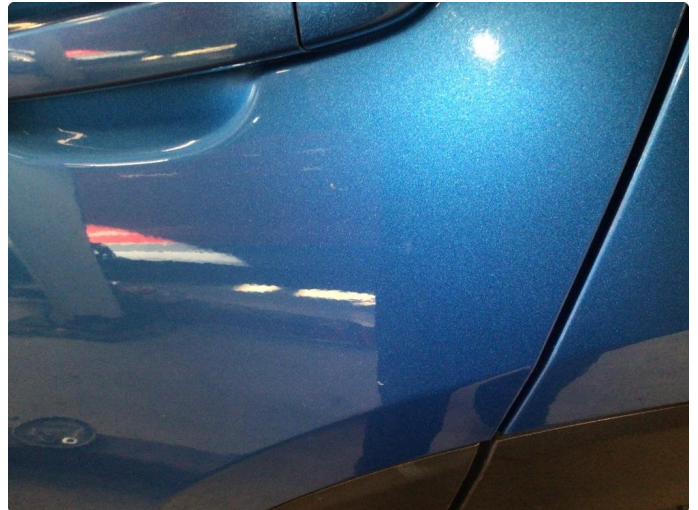
1.1 Noen riper og småbulker

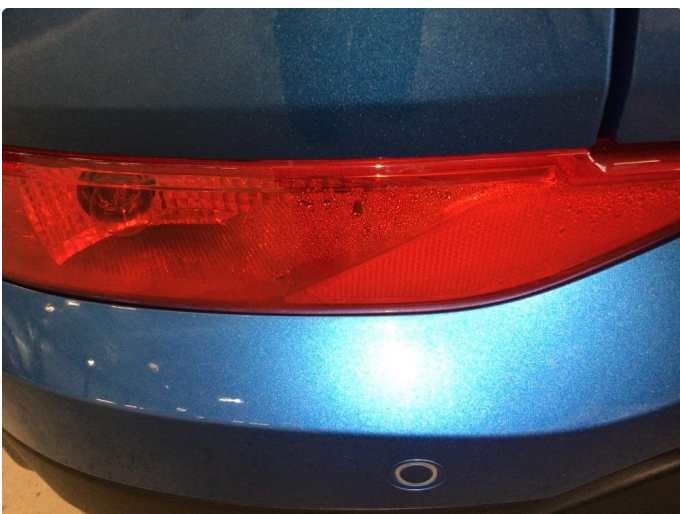
| Punkt | Beskrivelse | Plassering |
|---|---|---|
| 2.1 Lys bak | øvrige feil | |

2.1 Øvrige feil

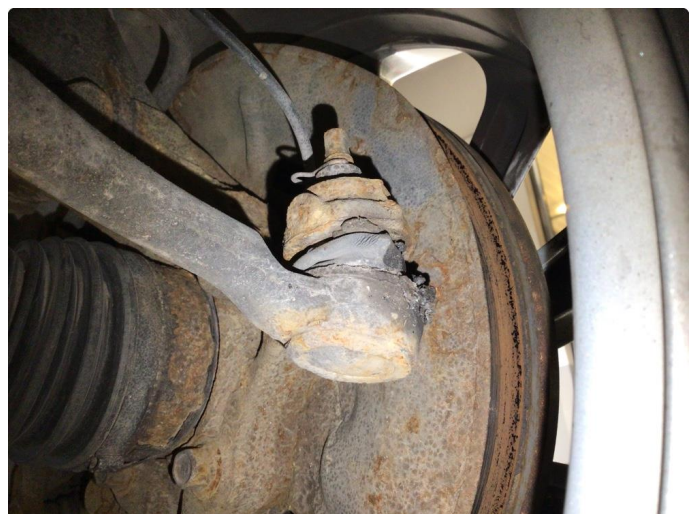
| Punkt | Beskrivelse | Plassering |
|---|---|---|
| 3.1 Ledd | mansjett defekt | |

3.1 Mansjett defekt

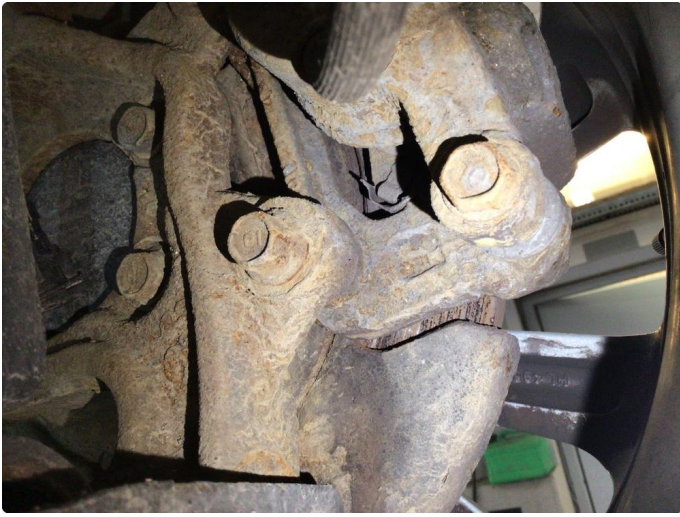
| Punkt | Beskrivelse | Plassering |
|---|---|---|
| 4.1 Skiver | mer enn 25% rust | |

4.1 Mer enn 25% rust
