TOYOTA TOYOTA RAV4 4WD

TESTDATO: 05.03.2026

HK18404

NBF Tilstandsrapport er utarbeidet av Norges Bilbransjeforbund og Forbrukerrådet.

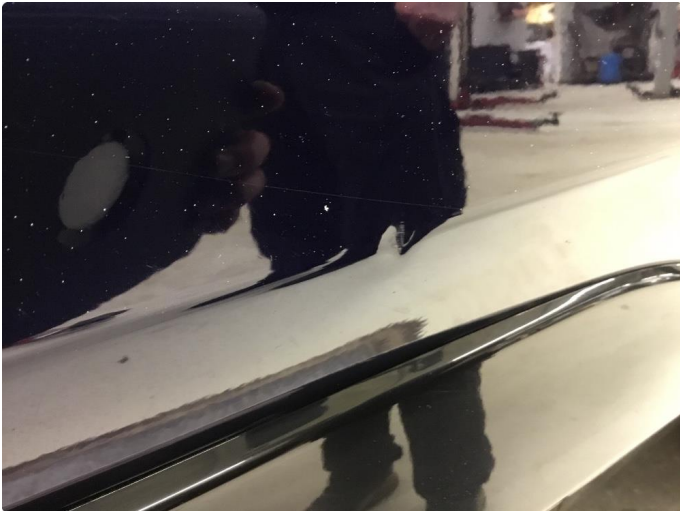
| Punkt | Beskrivelse | Plassering |
|---|---|---|
| 1.1 Dører | bulk | venstre bak |

1.1 Bulk

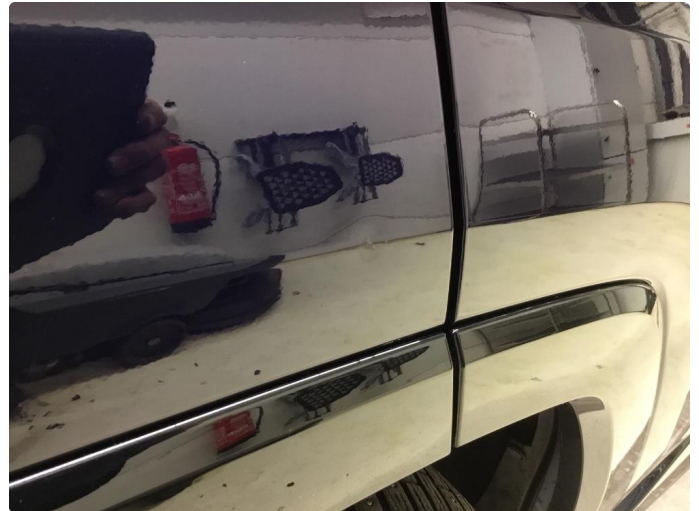
| Punkt | Beskrivelse | Plassering |
|---|---|---|
| 1.2 Skjermer | p-bulk | høyre bak |

1.2 P-bulk

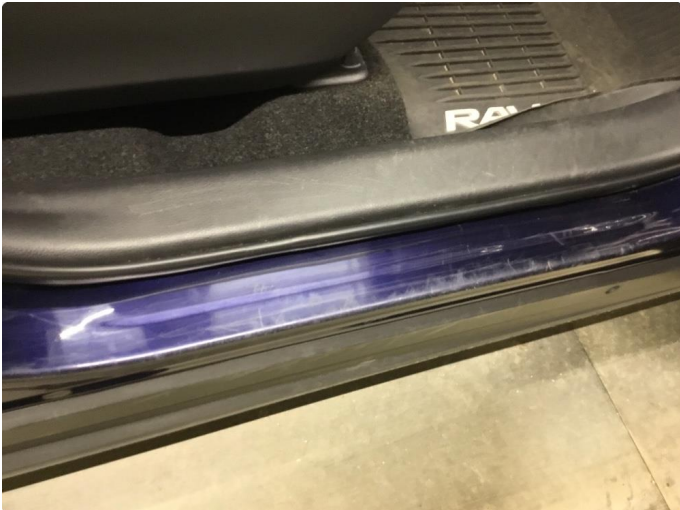
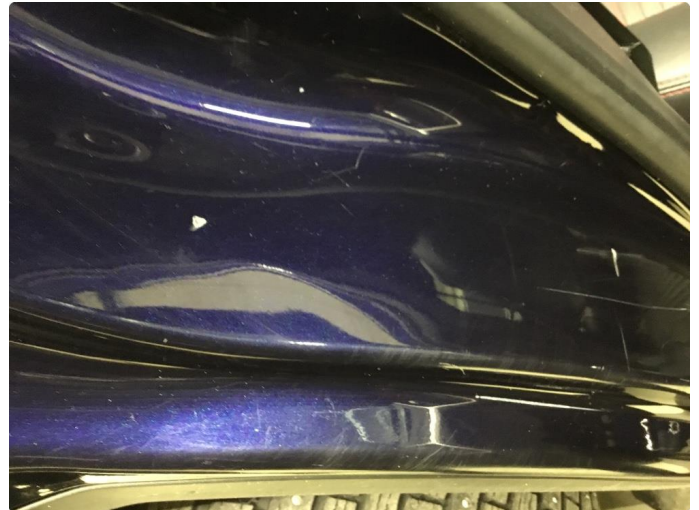
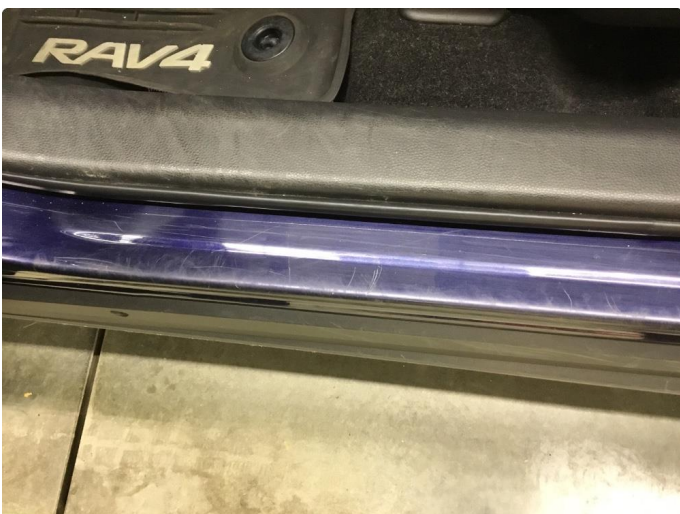
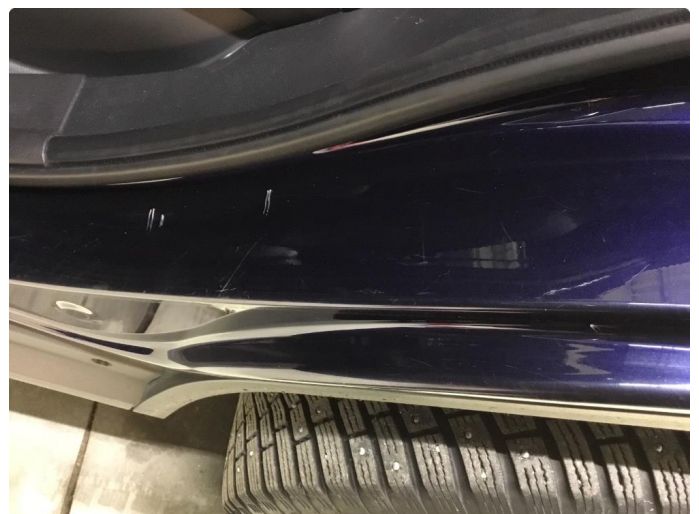
| Punkt | Beskrivelse | Plassering |
|---|---|---|
| 1.3 Døråpning | bulk(er) med lakkskade | alle |

1.3 Bulk(er) med lakkskade

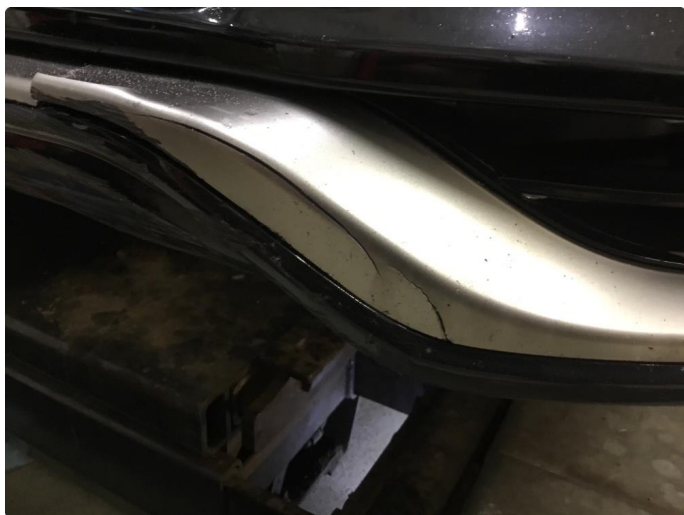
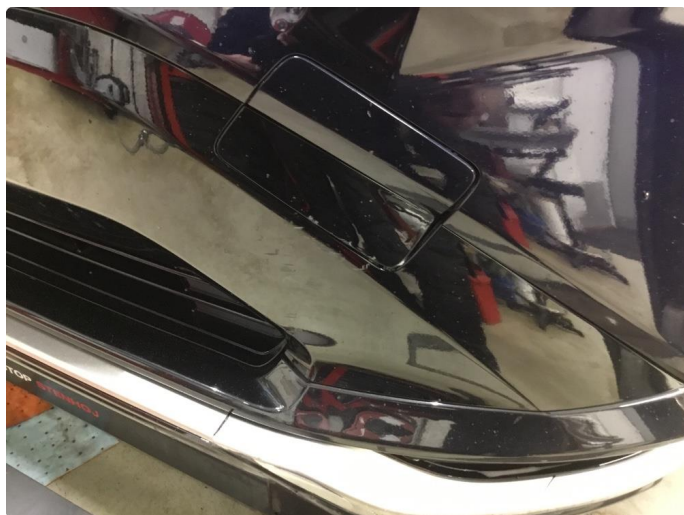
| Punkt | Beskrivelse | Plassering |
|---|---|---|
| 1.4 Støtfanger | skade | foran |

1.4 Skade
