**TOYOTA COROLLA / ZE1HE(EU,M) 2WD**
**TESTDATO: 10.08.2026**
**KODE: 2088353**

**HK17882**

NBF Tilstandsrapport er utarbeidet av Norges Bilbransjeforbund og Forbrukerrådet.

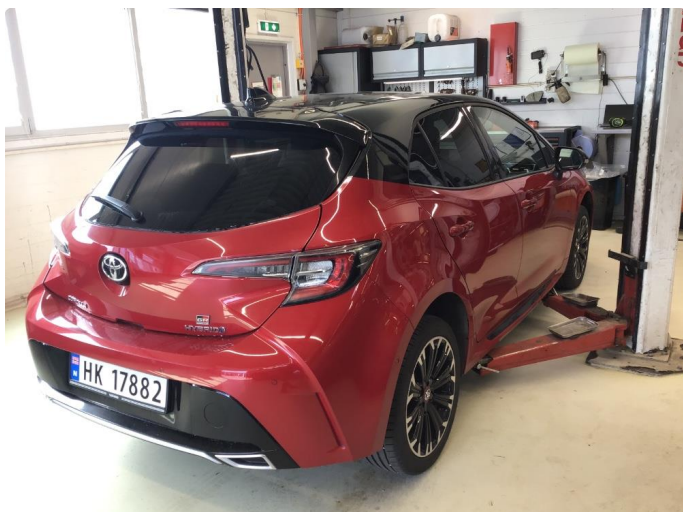
| Punkt | | Beskrivelse | Plassering |
|---|---|---|---|
| 1.2 | Skjermer | bulk | venstre bak |

1.2 Bulk
