TOYOTA TOYOTA COROLLA / ZE1HE(EU,M) 2WD

TESTDATO: 03.09.2026

CHASSISNR: SB1KB3AE10E043896

NBF Tilstandsrapport er utarbeidet av Norges Bilbransjeforbund og Forbrukerrådet.

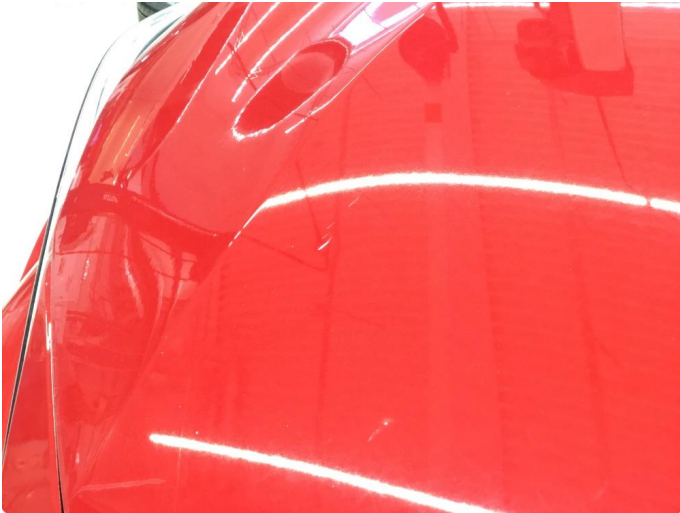
| Punkt | | Beskrivelse | Plassering |
|---|---|---|---|
| 1.1 | Panser | bulk med lakkskade | |

1.1 Bulk med lakkskade

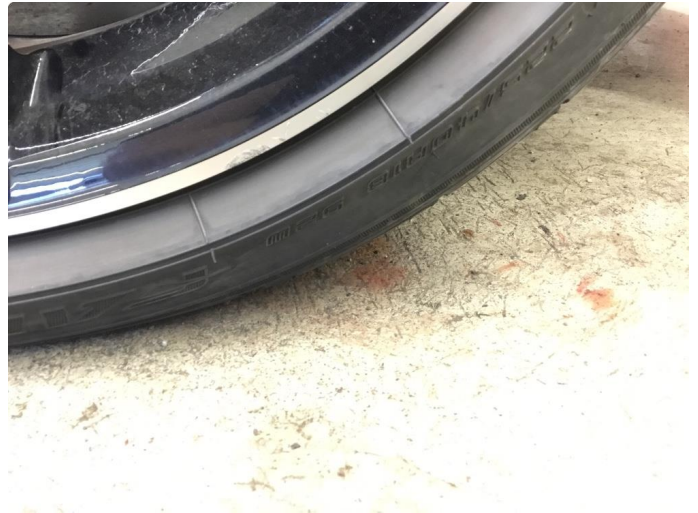
| Punkt | | Beskrivelse | Plassering |
|---|---|---|---|
| 1.2 | Dekk/Felger | kantkjørt felg | |

1.2 Kantkjørt felg

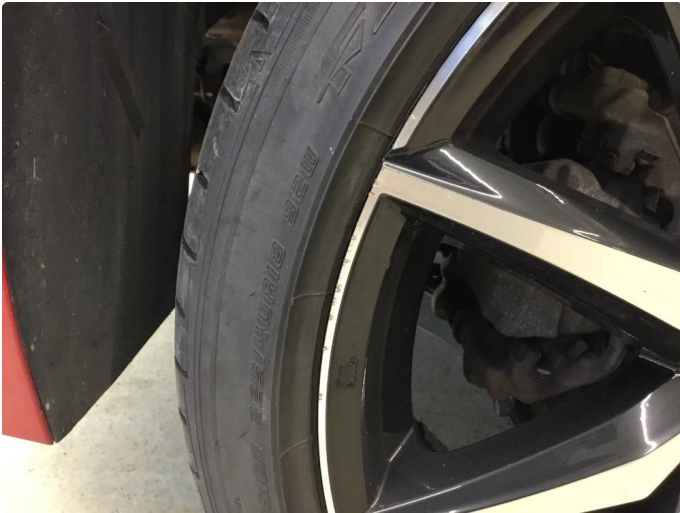
| Punkt | | Beskrivelse | Plassering |
|---|---|---|---|
| 1.3 | Dekk/Felger | kantkjørt felg | |

1.3 Kantkjørt felg
