NISSAN NISSAN NAVARA 190 HK AUTOMAT 4WD

TESTDATO: 04.03.2026

KODE: 1927194

CHASSISNR: VSKCTND23U0087841

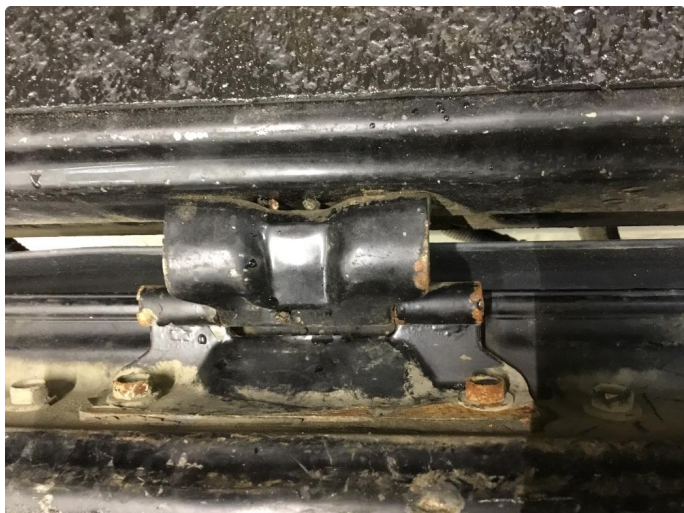
| Punkt | | Beskrivelse | Plassering |
|---|---|---|---|
| 1.1 | Bakluke | rust/korrosjon | |

1.1 Rust/korrosjon

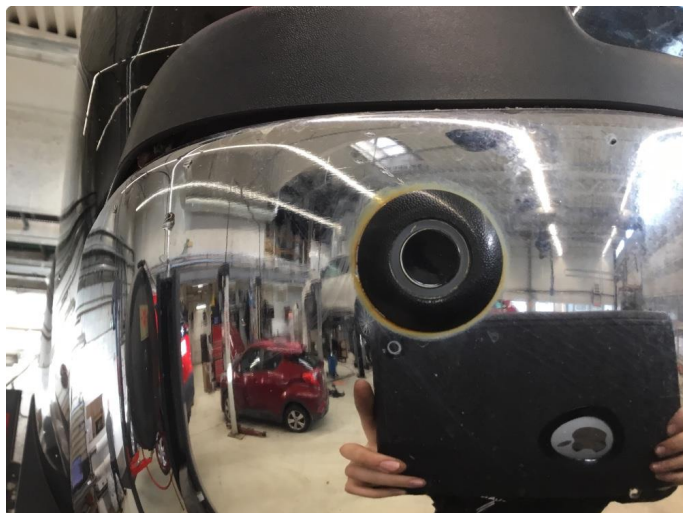
| Punkt | | Beskrivelse | Plassering |
|---|---|---|---|
| 1.2 | Støtfanger | korrosjon/rust | |

1.2 Korrosjon/rust

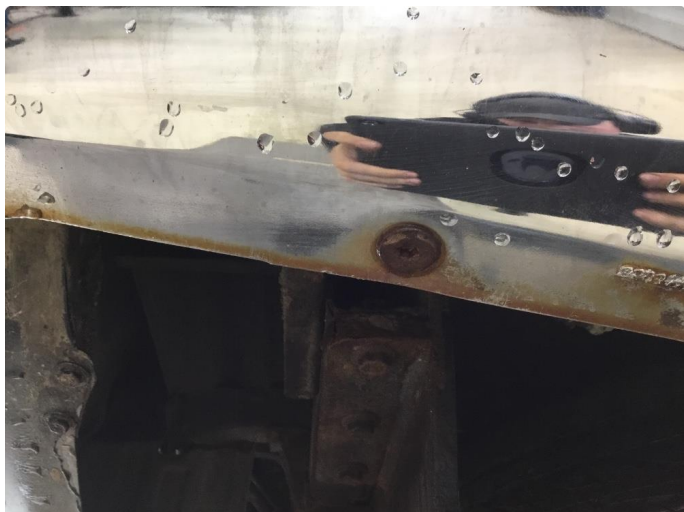
1.2 Korrosjon/rust

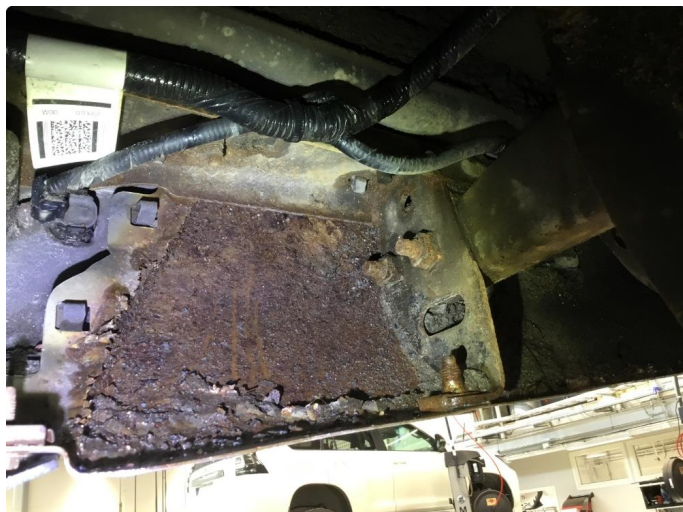
1.2 Korrosjon/rust
