TOYOTA PROACE / V 144 HK AUTOMAT 2WD

TESTDATO: 10.08.2026

CHASSISNR: YARVFEHS7GZ250896

NBF Tilstandsrapport er utarbeidet av Norges Bilbransjeforbund og Forbrukerrådet.

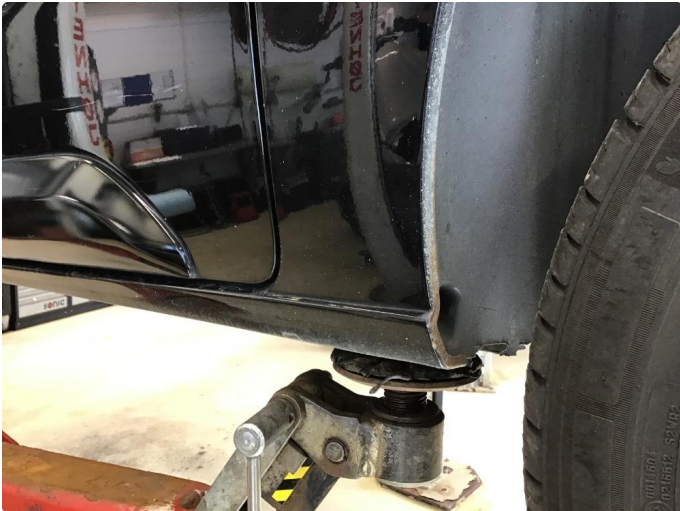
| Punkt | | Beskrivelse | Plassering |
|---|---|---|---|
| 1.1 | Skjermer | steinsprut med rust | |

1.1 Steinsprut med rust

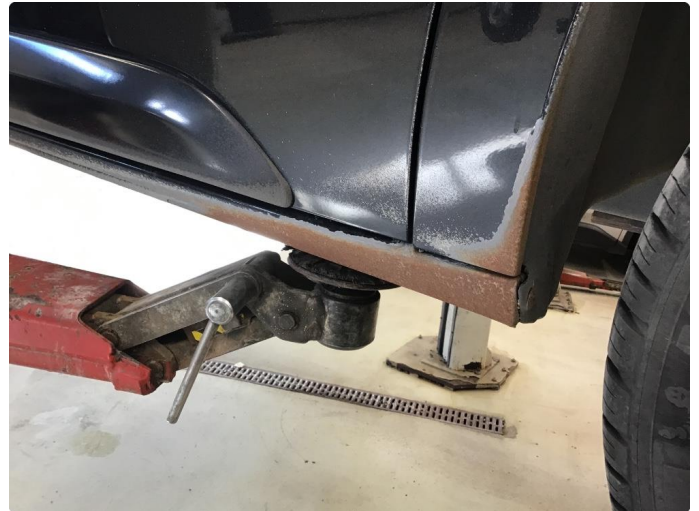
1.1 Steinsprut med rust

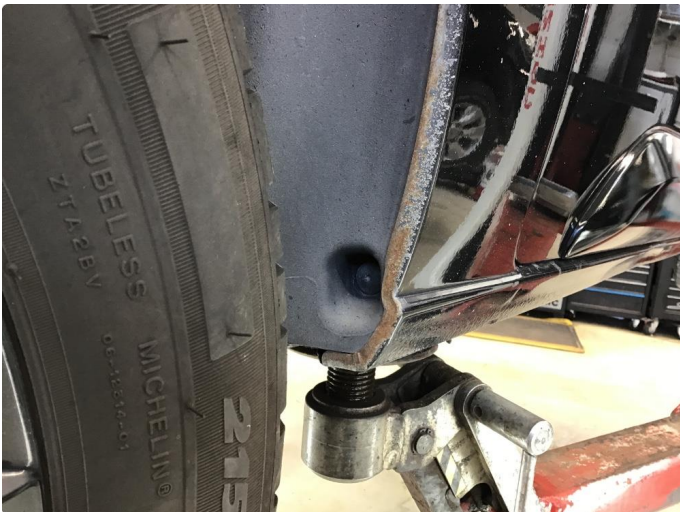
1.1 Steinsprut med rust

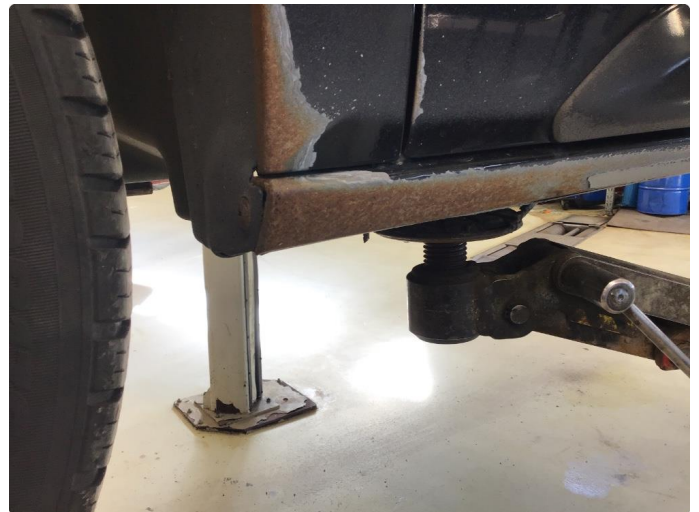
1.1 Steinsprut med rust

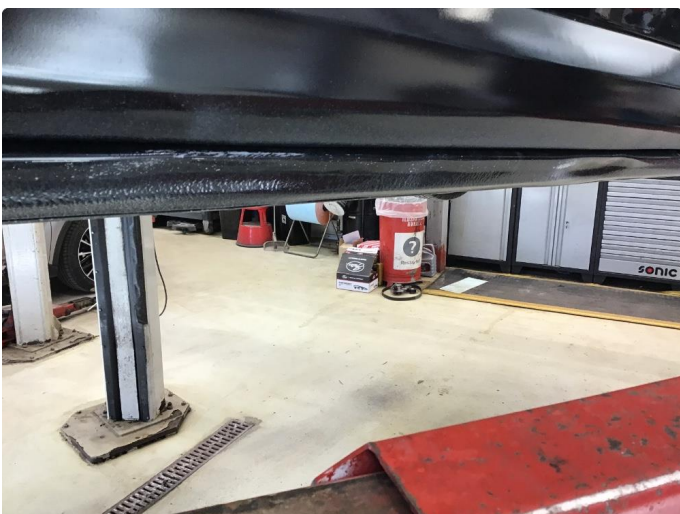
| Punkt | | Beskrivelse | Plassering |
|---|---|---|---|
| 1.2 | Kanal | skade | |

1.2 Skade
