TOYOTA PROACE / V 177 HK AUTOMAT 2WD

TESTDATO: 14.07.2026

CF91358

NBF Tilstandsrapport er utarbeidet av Norges Bilbransjeforbund og Forbrukerrådet.

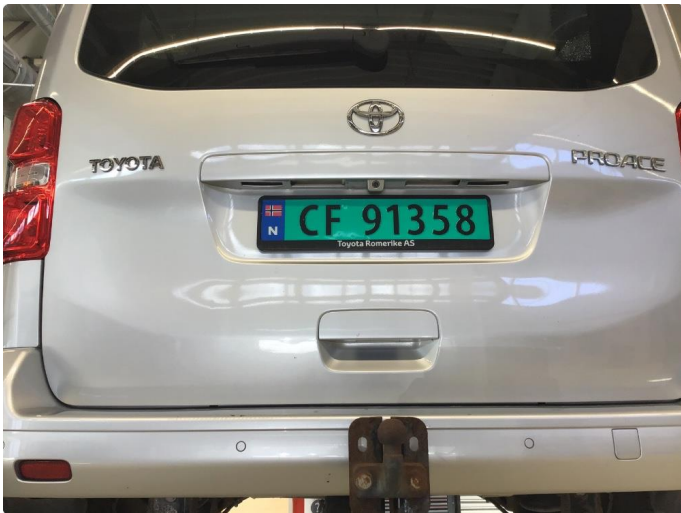
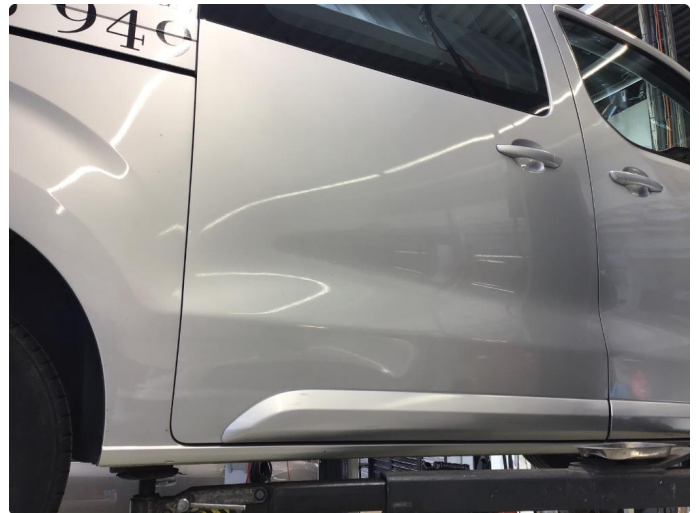
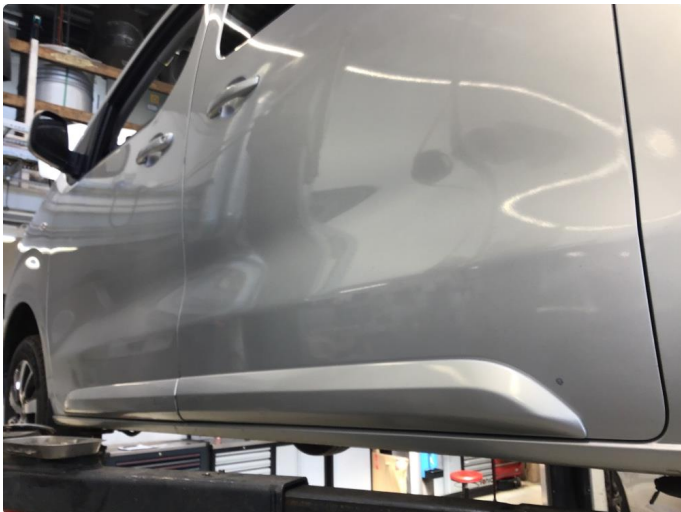
| Punkt | | Beskrivelse | Plassering |
|---|---|---|---|
| 1.1 | Lakk | generelt mye bruksslitasje | |

1.1 Generelt mye bruksslitasje

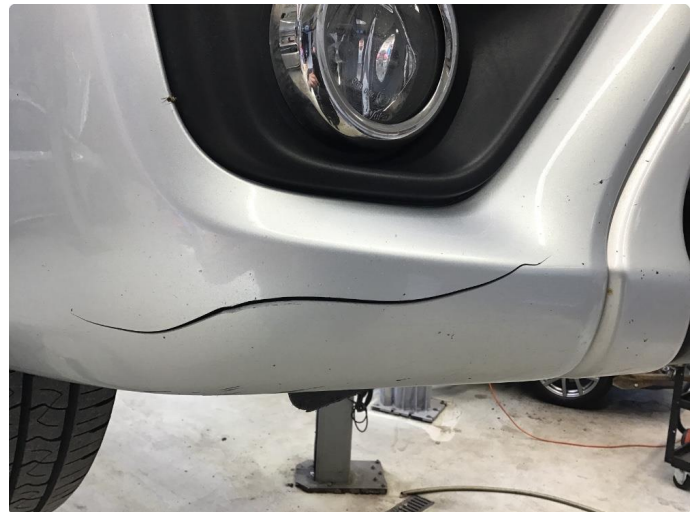
| Punkt | | Beskrivelse | Plassering |
|---|---|---|---|
| 1.2 | Støtfanger | skade | |

1.2 Skade

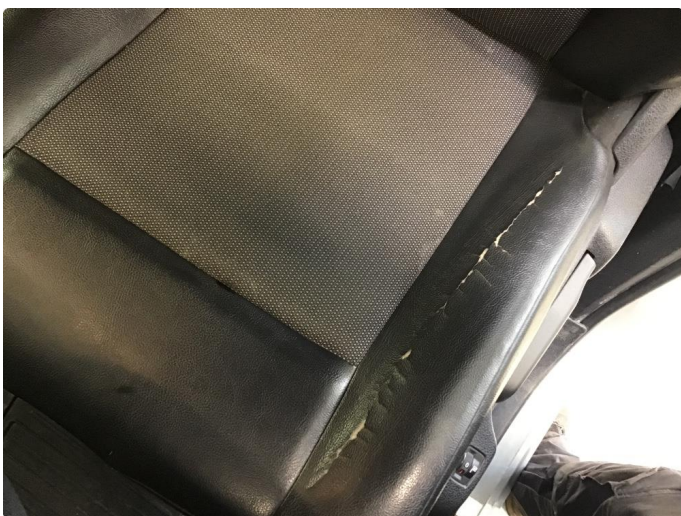
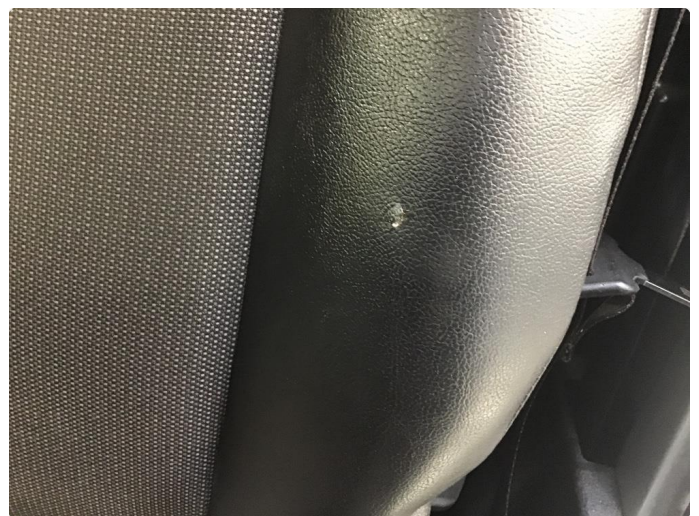
| Punkt | | Beskrivelse | Plassering |
|---|---|---|---|
| 2.1 | Seter | skade på setetrekk | |

2.1 Skade på setetrekk
