KIA NIRO / SG2 2WD

BU32799

CHASSISNR: KNACS81FGP5018264

NBF Tilstandsrapport er utarbeidet av Norges Bilbransjeforbund og Forbrukerrådet.

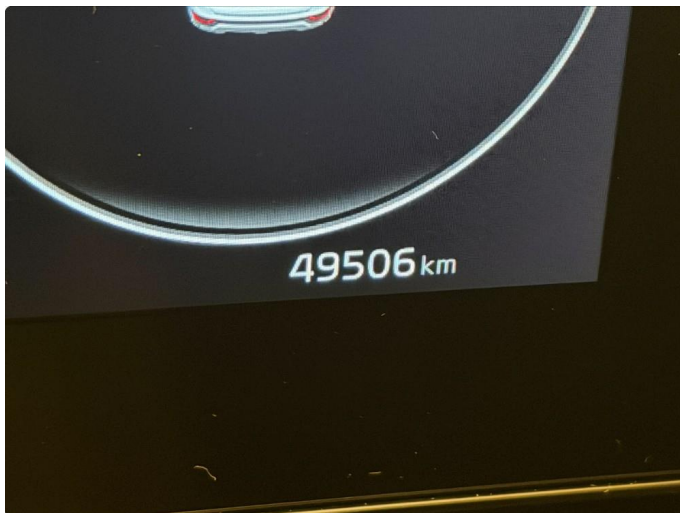
1.1 Service etter bilens intervall ikke fulgt - Bertel O. Steen opprettholder nybilgaranti.
