MERCEDES-BENZ GLE 350 DE 4MATIC COUPE / H1GLE  
4WD

TESTDATO: 28.09.2026

NBF Tilstandsrapport er utarbeidet av Norges Bilbransjeforbund og Forbrukerrådet.

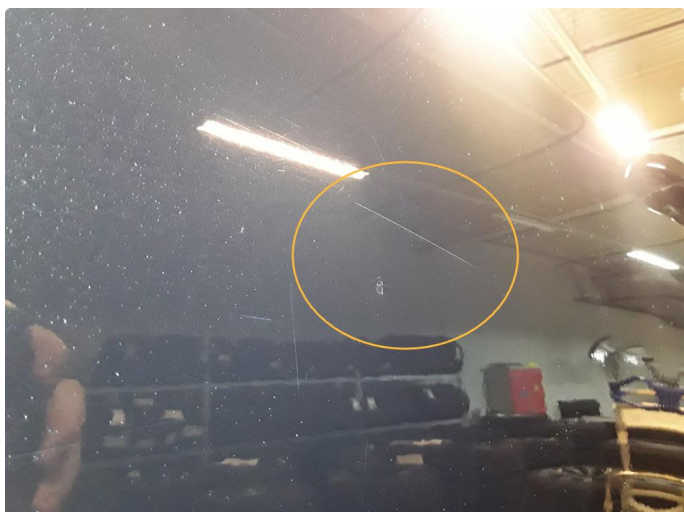
| Punkt | Beskrivelse | Plassering |
|---|---|---|
| 1.1 Dører | Ripe ned til grunning. | |

1.1 Ripe ned til grunning

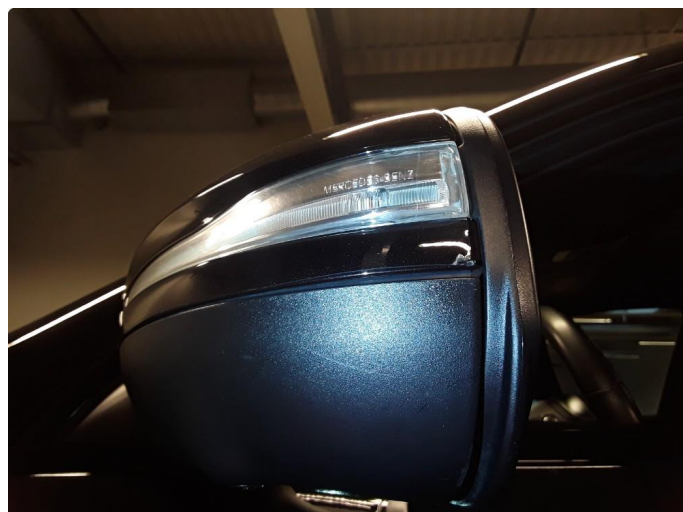
| Punkt | Beskrivelse | Plassering |
|---|---|---|
| 1.2 Speil | Speilhus riper. | |

1.2 Speilhus riper

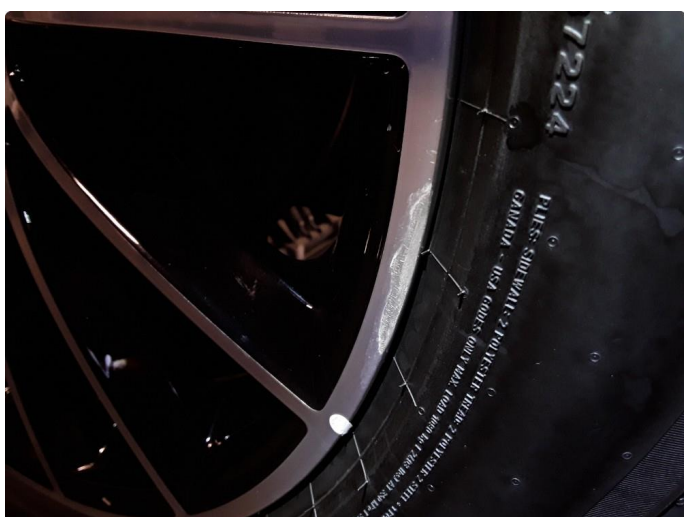
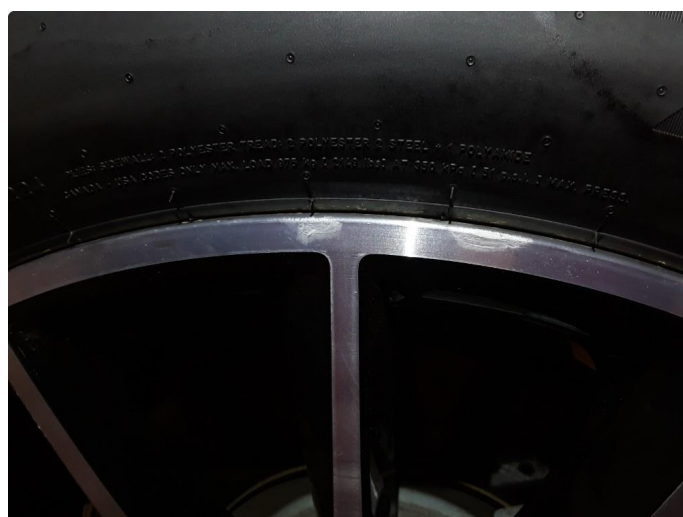
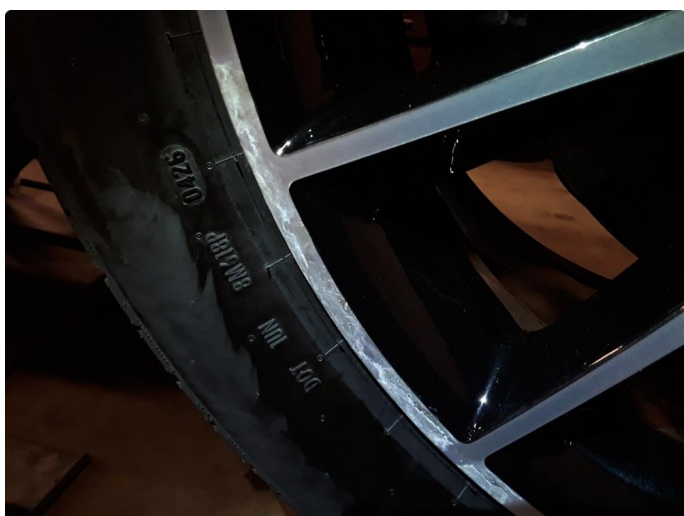
| Punkt | Beskrivelse | Plassering |
|---|---|---|
| 1.4 Dekk/Felger | Kantkjørt felg. | |

1.4 Kantkjørt felg
