SUZUKI VITARA / LY 102 HK AUTOMAT 4WD

TESTDATO: 06.10.2026

NBF Tilstandsrapport er utarbeidet av Norges Bilbransjeforbund og Forbrukerrådet.

MELHUS BIL

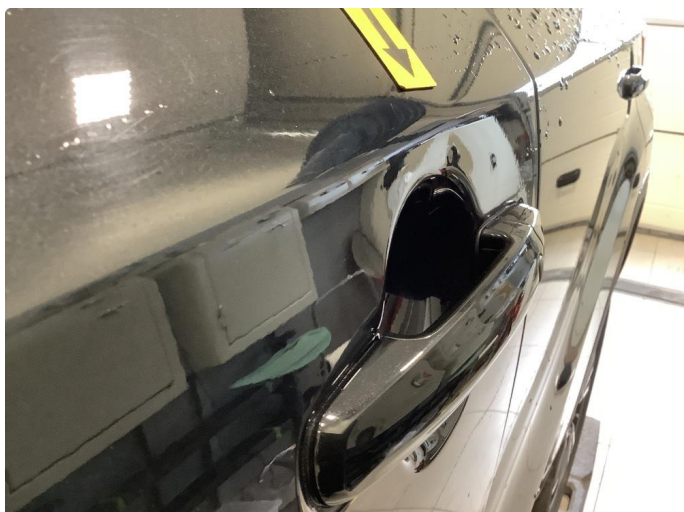
| Punkt | Beskrivelse | Plassering |
|---|---|---|
| 1.1 Dører | bulk | |

1.1 Bulk

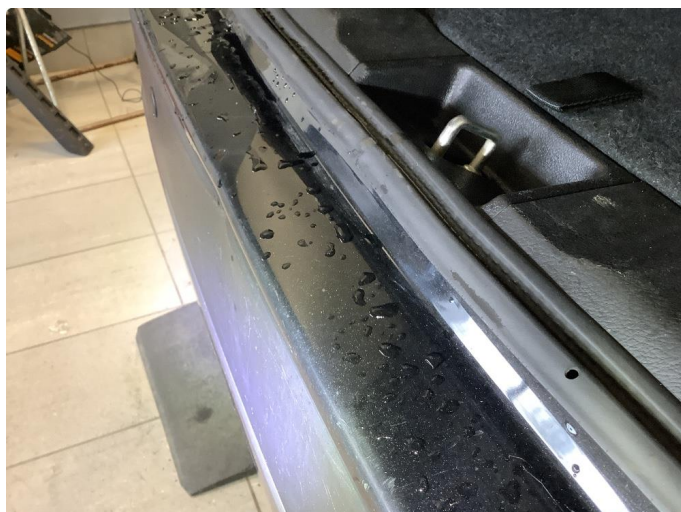
| Punkt | Beskrivelse | Plassering |
|---|---|---|
| 1.3 Støtfanger | skade | |

1.3 Skade

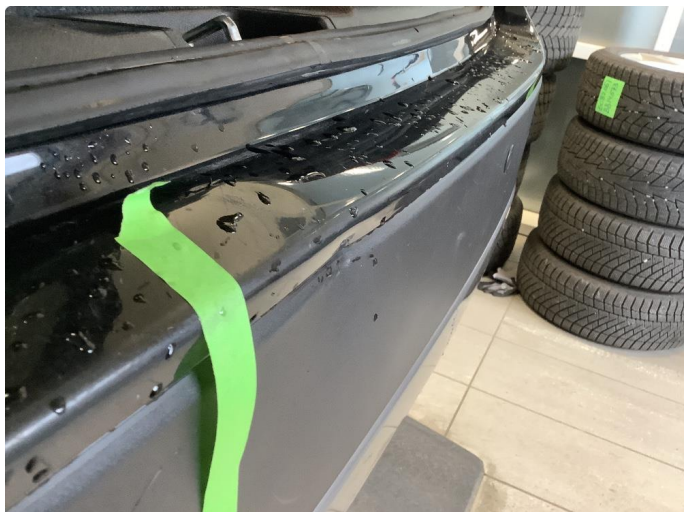
1.3 Skade

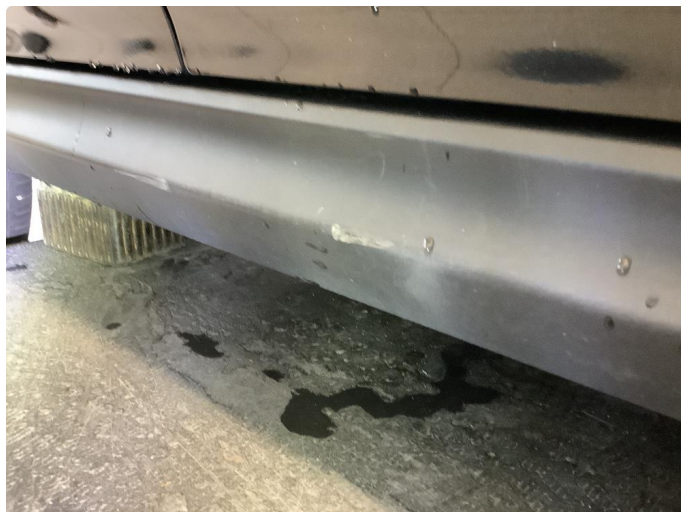
| Punkt | Beskrivelse | Plassering |
|---|---|---|
| 1.4 Kanal | skade | |

1.4 Skade
