PEUGEOT 3008 / M 120 HK AUTOMAT 2WD

TESTDATO: 12.08.2026

CHASSISNR: VF3MCBHZWJS108000

NBF Tilstandsrapport er utarbeidet av Norges Bilbransjeforbund og Forbrukerrådet.

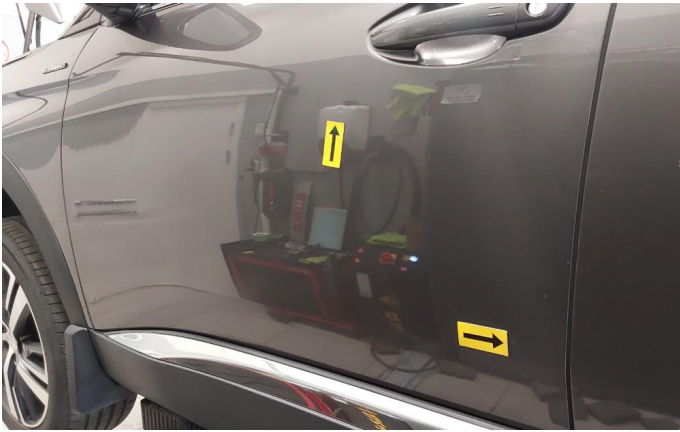
| Punkt | Beskrivelse | Plassering |
|---|---|---|
| 1.1 Dører | p-bulk | |

1.1 P-bulk

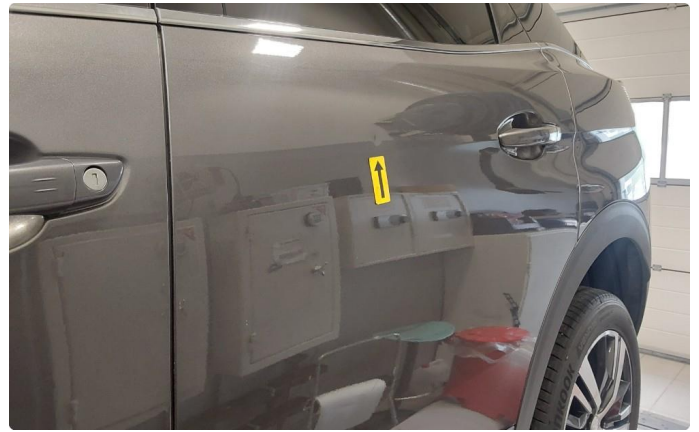
| Punkt | Beskrivelse | Plassering |
|---|---|---|
| 1.2 Dører | p-bulk | |

1.2 P-bulk

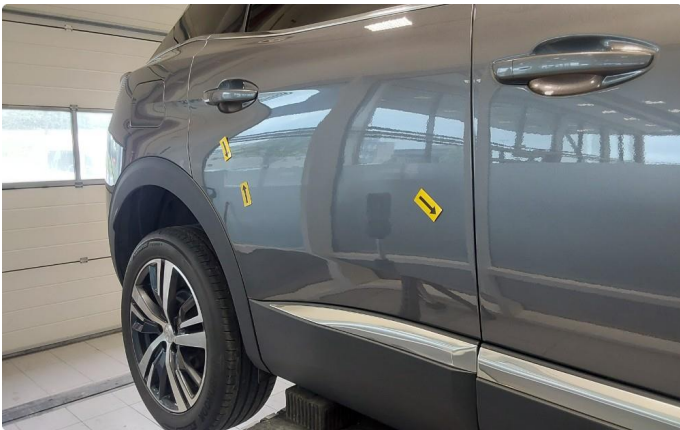
| Punkt | Beskrivelse | Plassering |
|---|---|---|
| 1.3 Dører | ufagmessig utført arbeid | |

1.3 Ufagmessig utført arbeid
