FORD FIESTA 2WD

TESTDATO: 04.05.2026

NH13136

NBF Tilstandsrapport er utarbeidet av Norges Bilbransjeforbund og Forbrukerrådet.

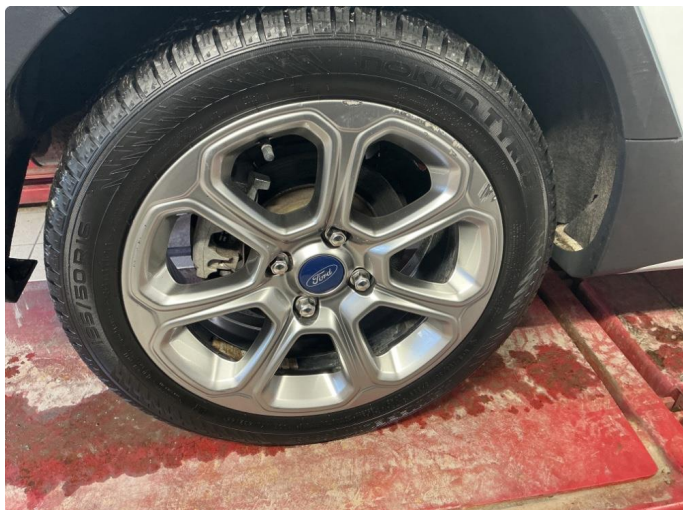
| Punkt | Beskrivelse | Plassering |
|---|---|---|
| 1.1 Dekk/Felger | kantkjørt felg | høyre - begge |

1.1 Kantkjørt felg

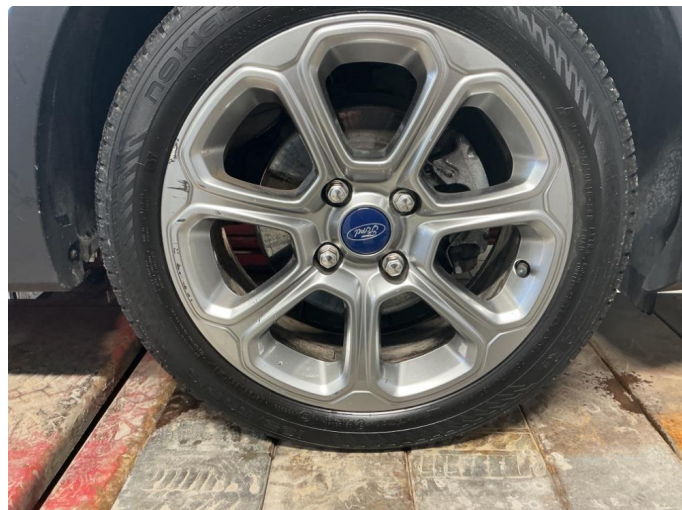
1.1 Kantkjørt felg

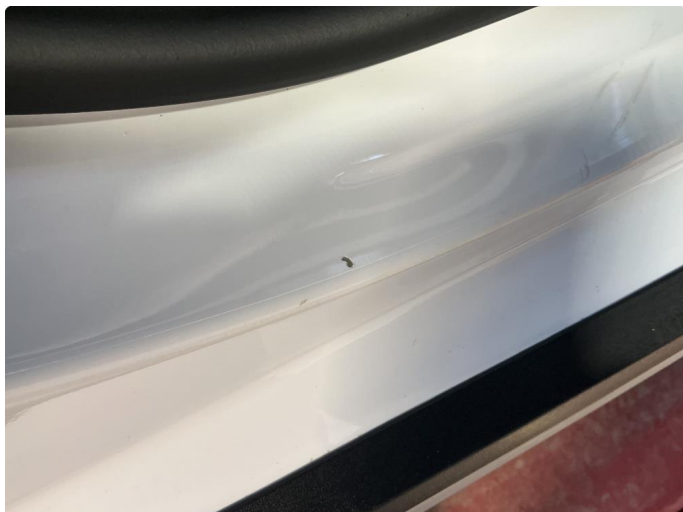
| Punkt | Beskrivelse | Plassering |
|---|---|---|
| 1.2 Terskler/innlastningssone | bulk med lakkskade | |

1.2 Bulk med lakkskade

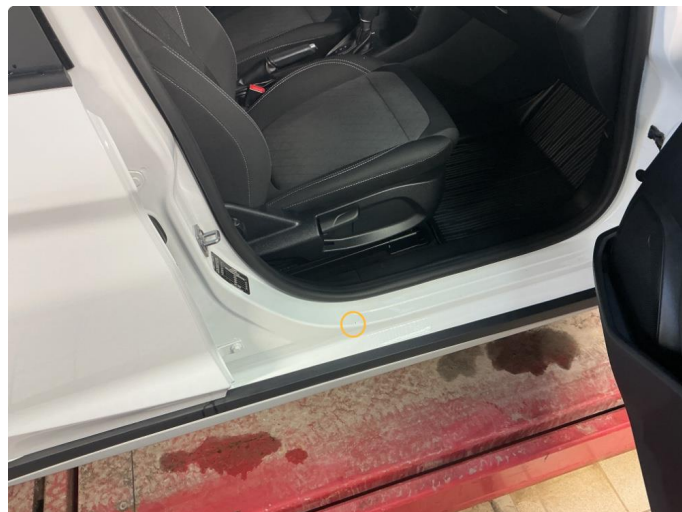
1.2 Bulk med lakkskade
