FORD KUGA / DFK 2WD

TESTDATO: 10.07.2026

CHASSISNR: WF0FXXWPMHPC27271

NBF Tilstandsrapport er utarbeidet av Norges Bilbransjeforbund og Forbrukerrådet.

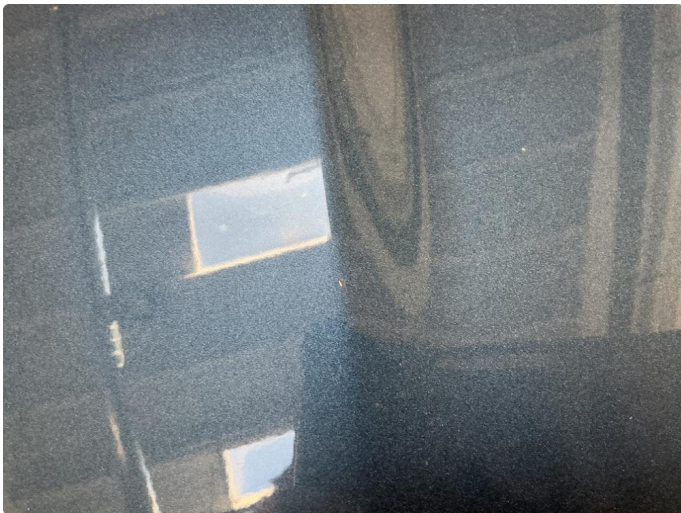
| Punkt | Beskrivelse | Plassering |
|---|---|---|
| 1.1 Panser | steinsprut | |

1.1 Steinsprut

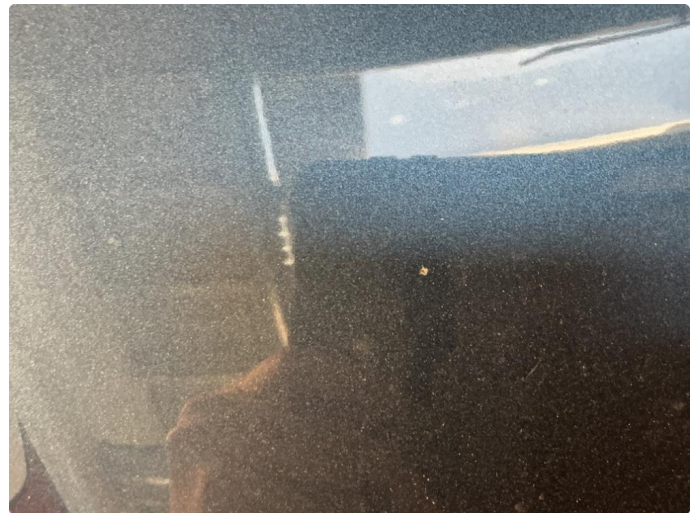
1.1 Steinsprut

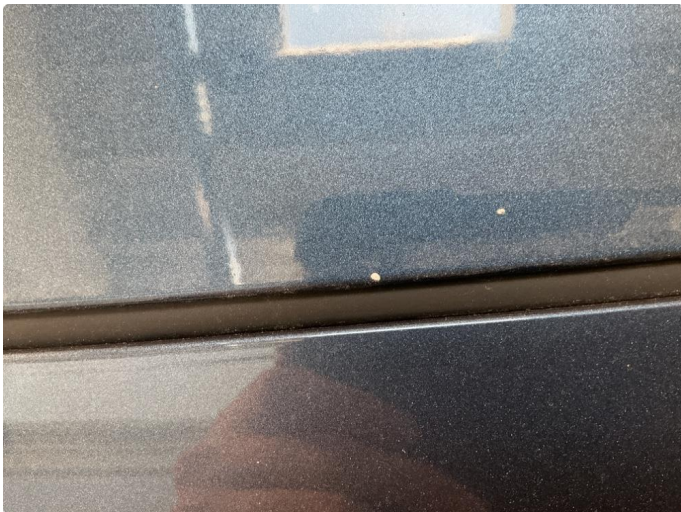
1.1 Steinsprut

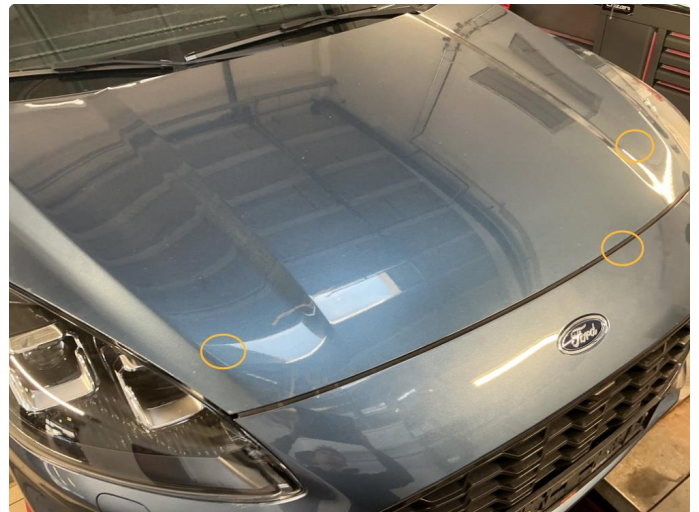
1.1 Steinsprut

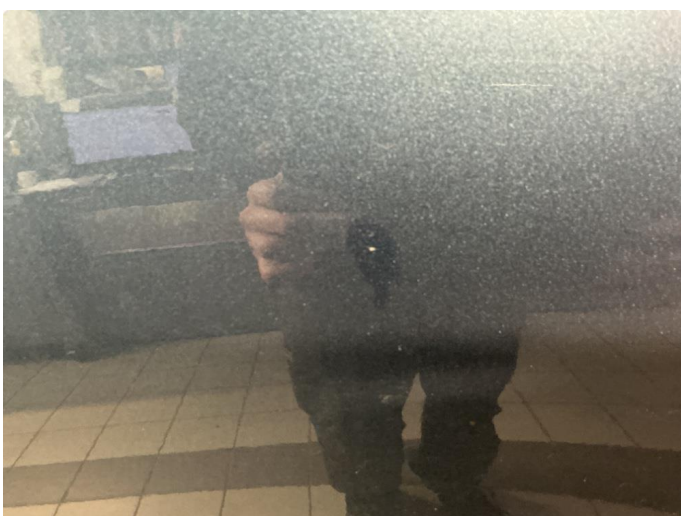
| Punkt | Beskrivelse | Plassering |
|---|---|---|
| 1.2 Dører | noe steinsprut | |

1.2 Noe steinsprut

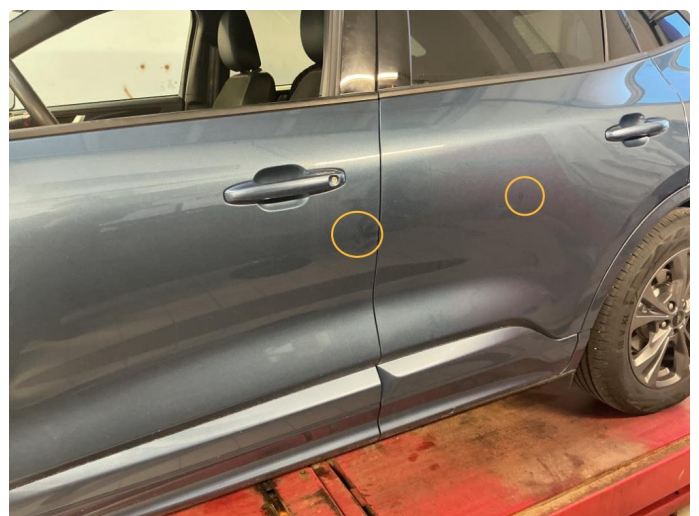
1.2 Noe steinsprut

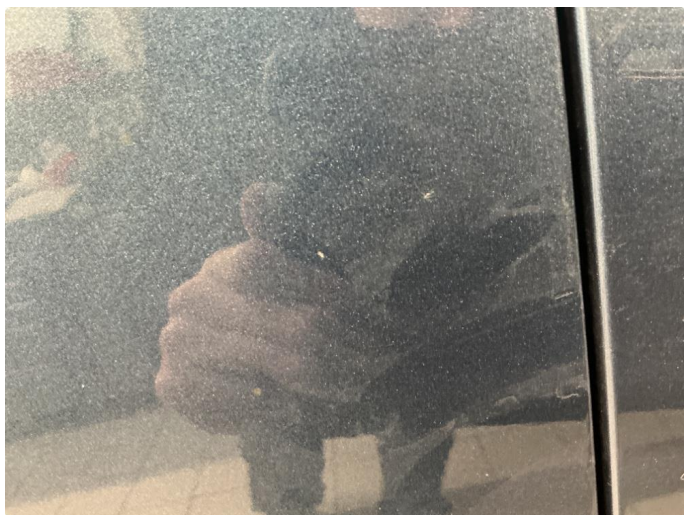
1.2 Noe steinsprut

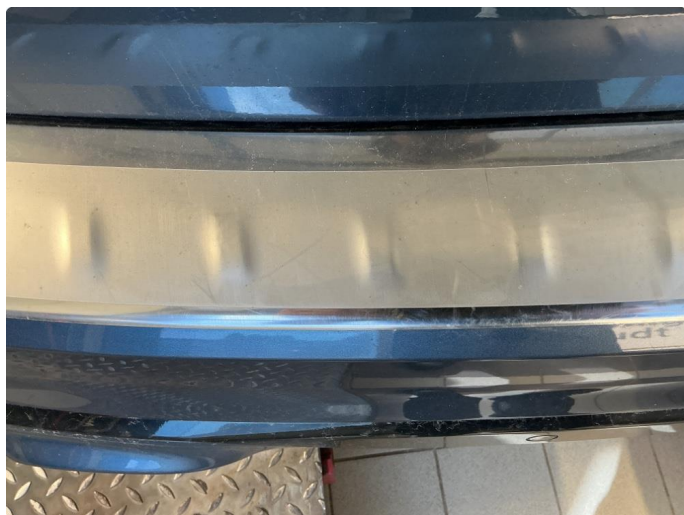
| Punkt | Beskrivelse | Plassering |
|---|---|---|
| 1.3 Bakluke | skade | |

1.3 Skade

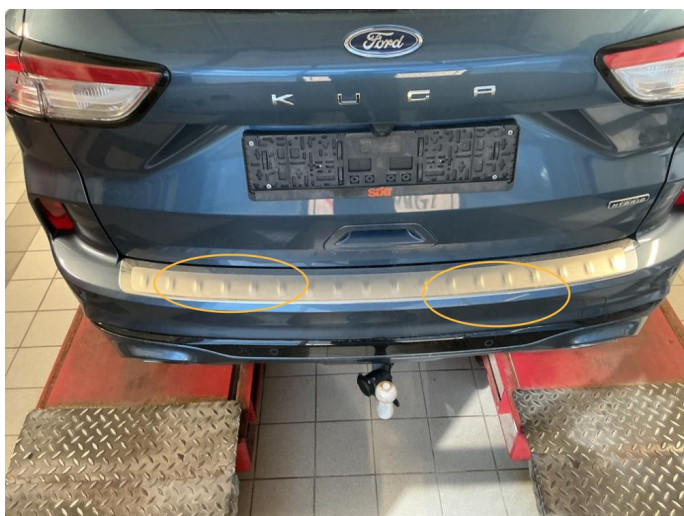
1.3 Skade

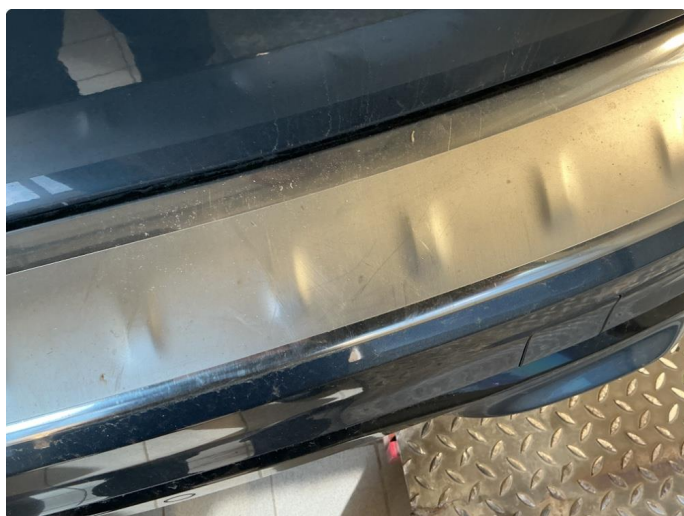
1.3 Skade

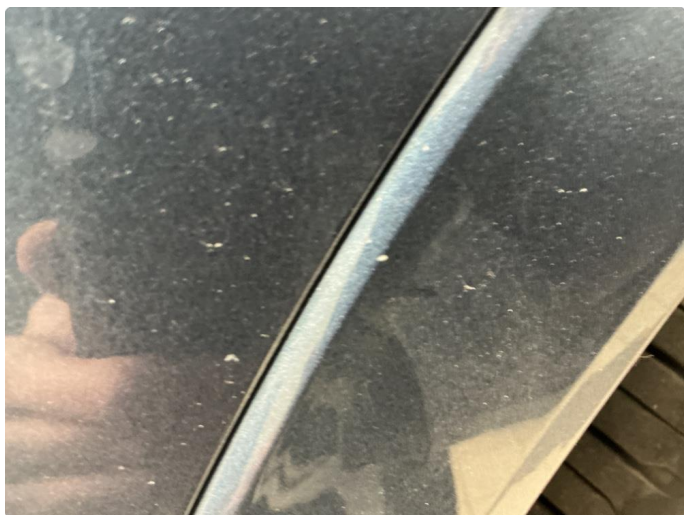
| Punkt | Beskrivelse | Plassering |
|---|---|---|
| 1.4 Skjermer | steinsprut | |

1.4 Steinsprut

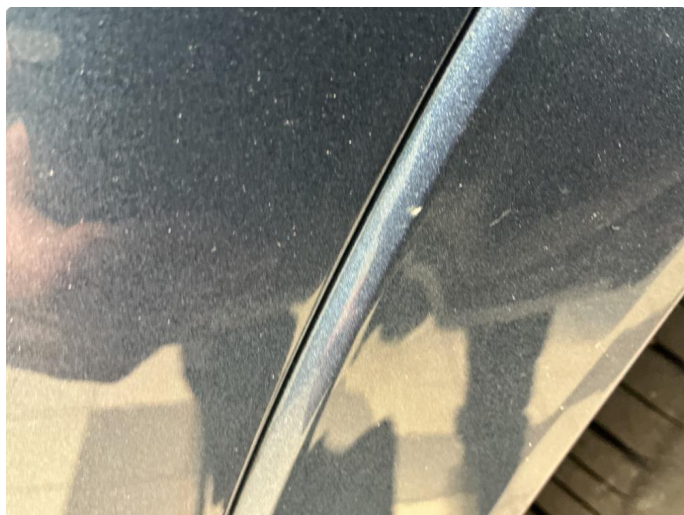
1.4 Steinsprut

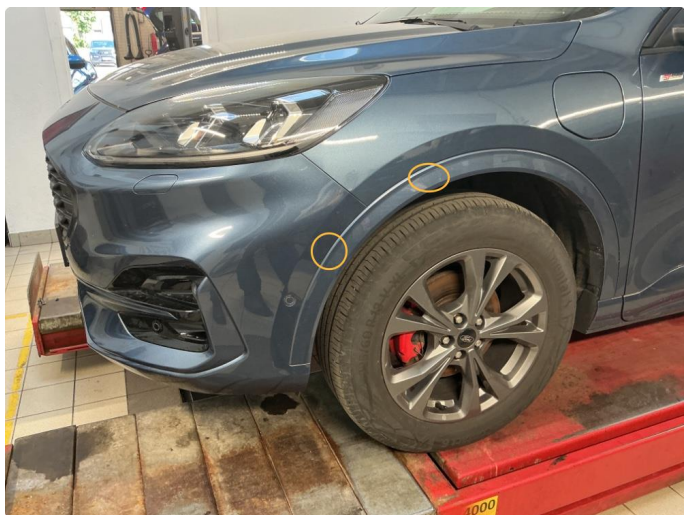
1.4 Steinsprut

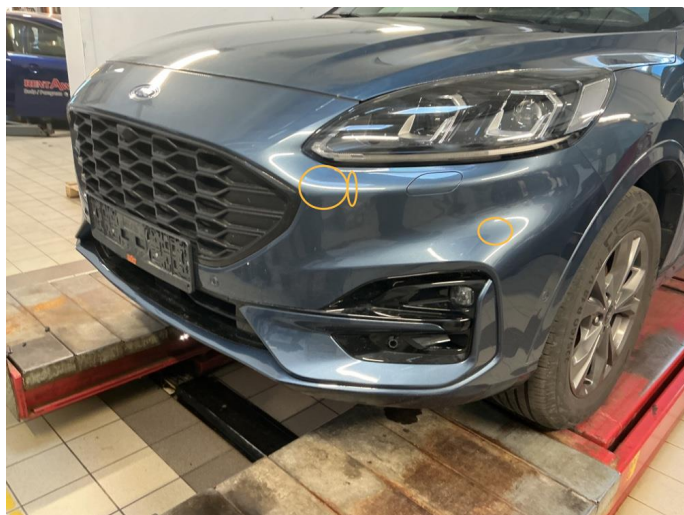
| Punkt | Beskrivelse | Plassering |
|---|---|---|
| 1.5 Støtfanger | steinsprut | |

1.5 Steinsprut

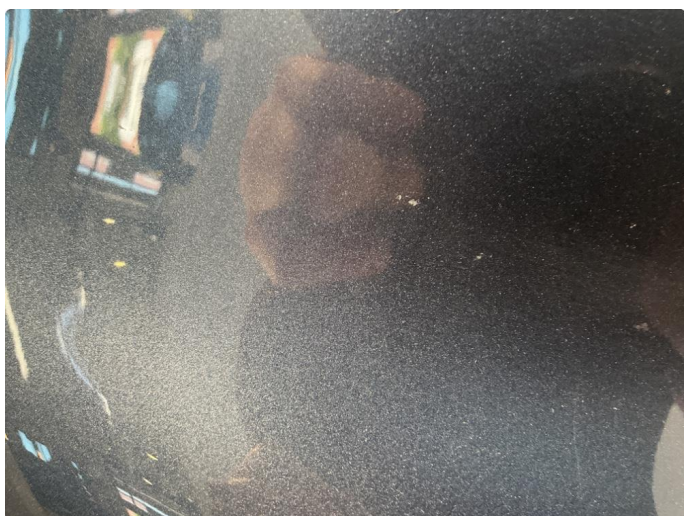
1.5 Steinsprut

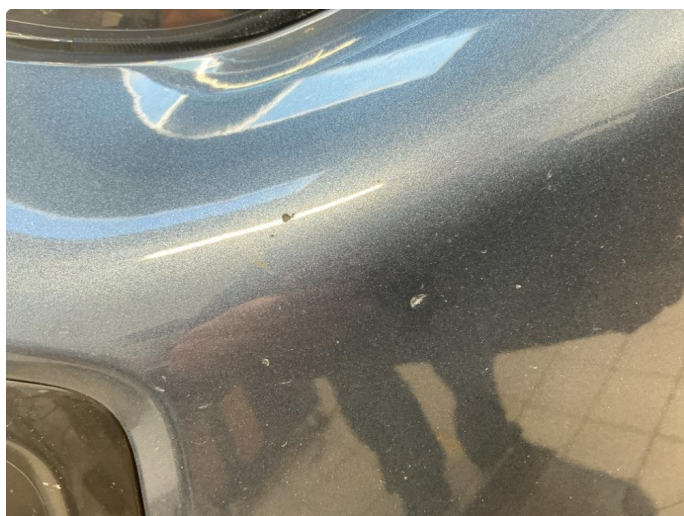
1.5 Steinsprut

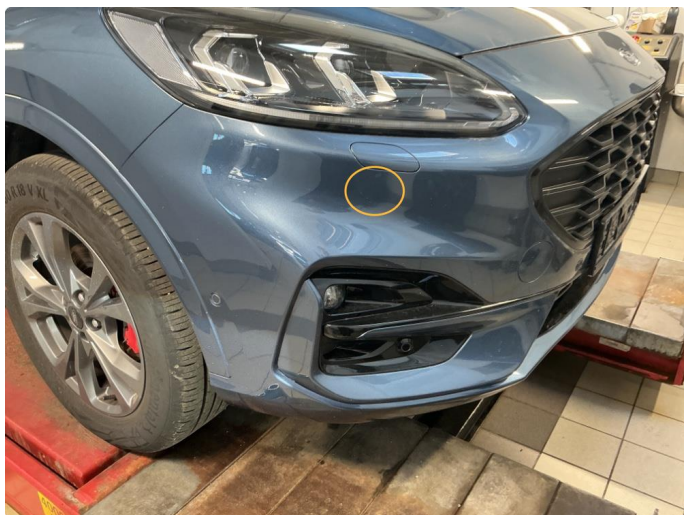
1.5 Steinsprut
