FORD MUSTANG MACH-E / LSK 4WD

TESTDATO: 03.07.2026

KODE: 2076677

NBF Tilstandsrapport er utarbeidet av Norges Bilbransjeforbund og Forbrukerrådet.

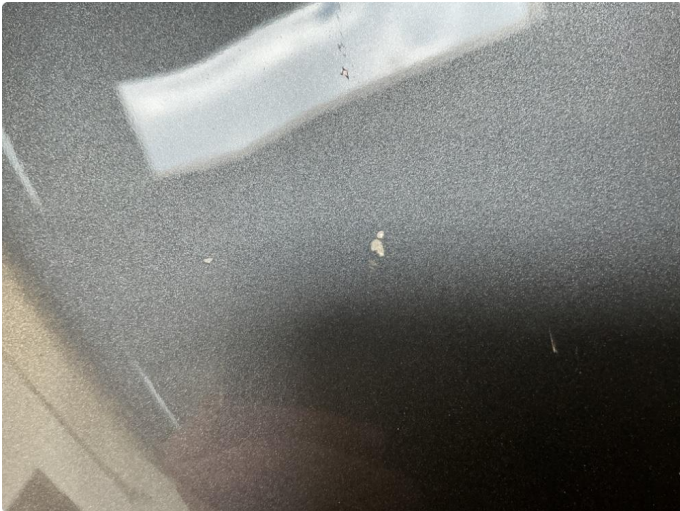
| Punkt | Beskrivelse | Plassering |
|---|---|---|
| 1.1 Panser | steinsprut | |

1.1 Steinsprut

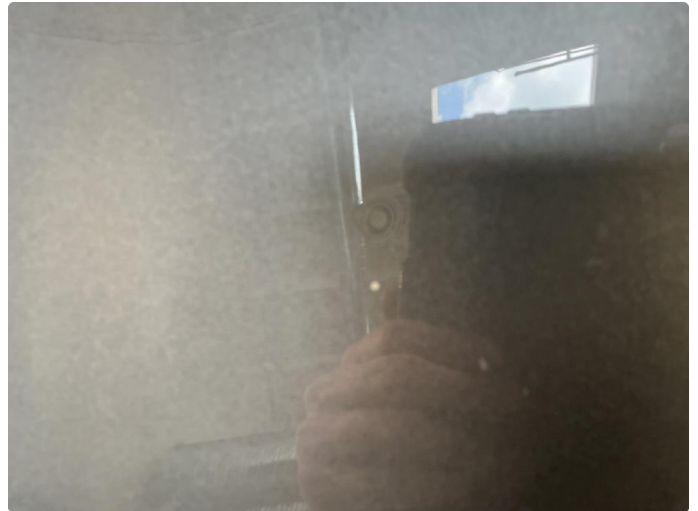
1.1 Steinsprut

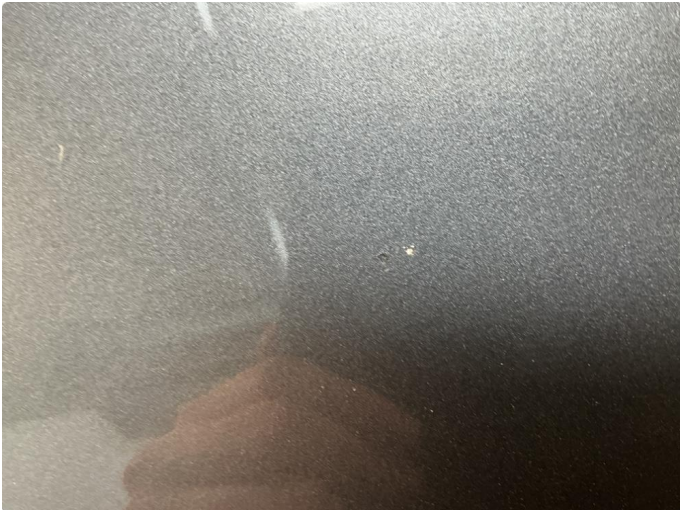
1.1 Steinsprut

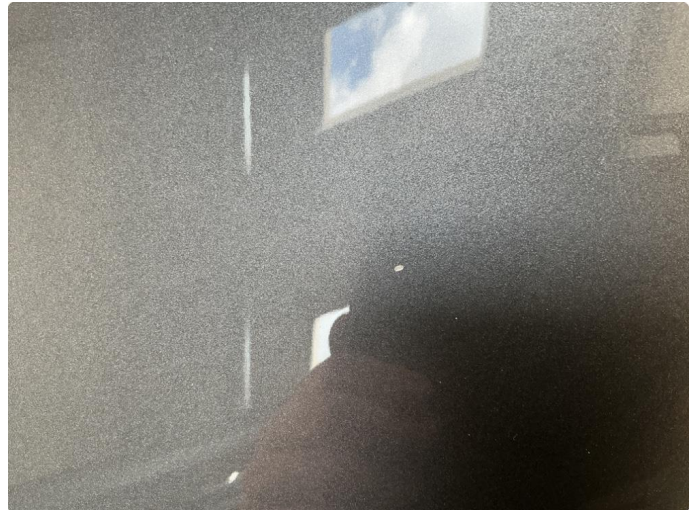
1.1 Steinsprut

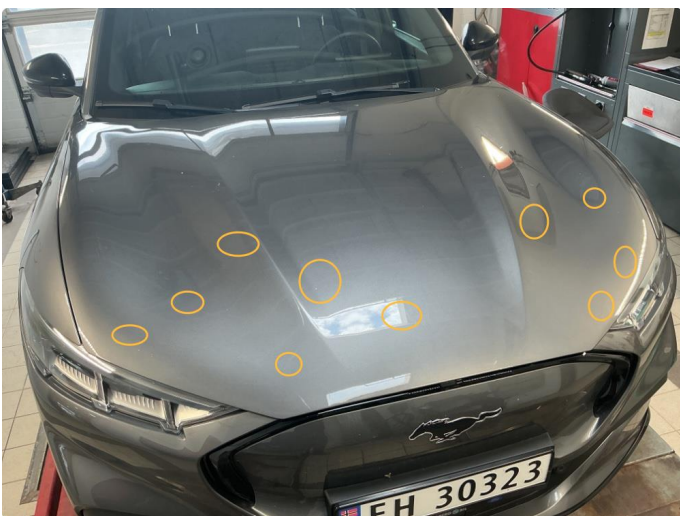
1.1 Steinsprut

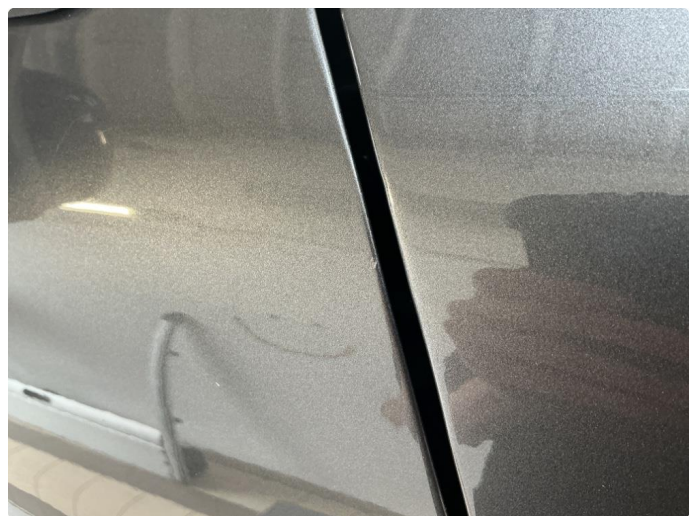
| Punkt | Beskrivelse | Plassering |
|---|---|---|
| 1.2 Dører | skade | |

1.2 Skade

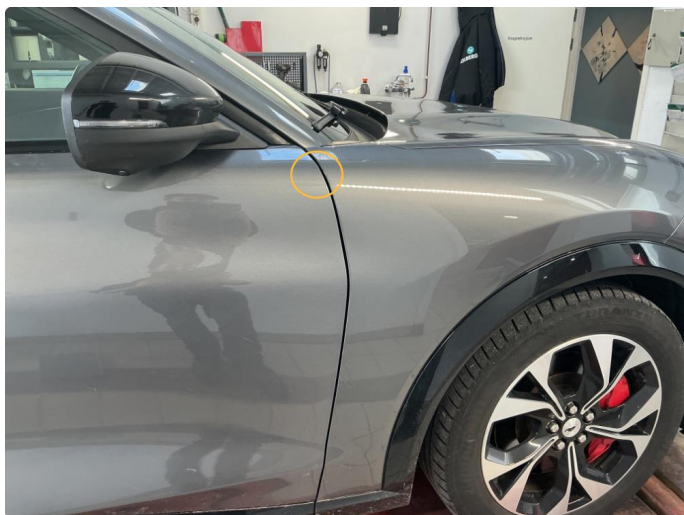
1.2 Skade

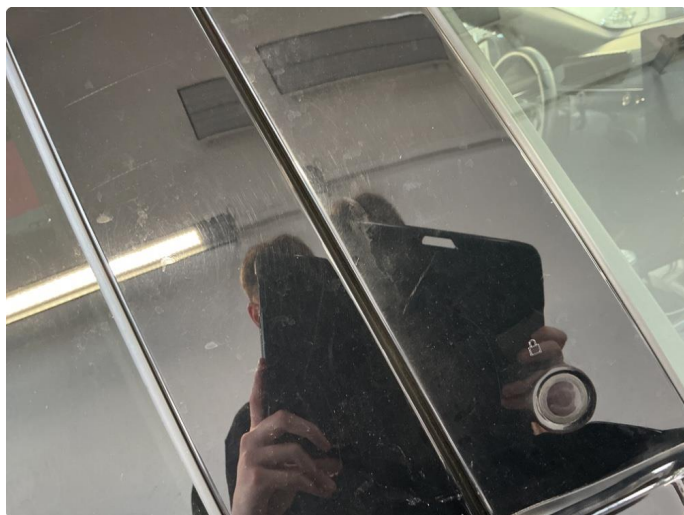
| Punkt | Beskrivelse | Plassering |
|---|---|---|
| 1.3 Dører | riper | |

1.3 Riper

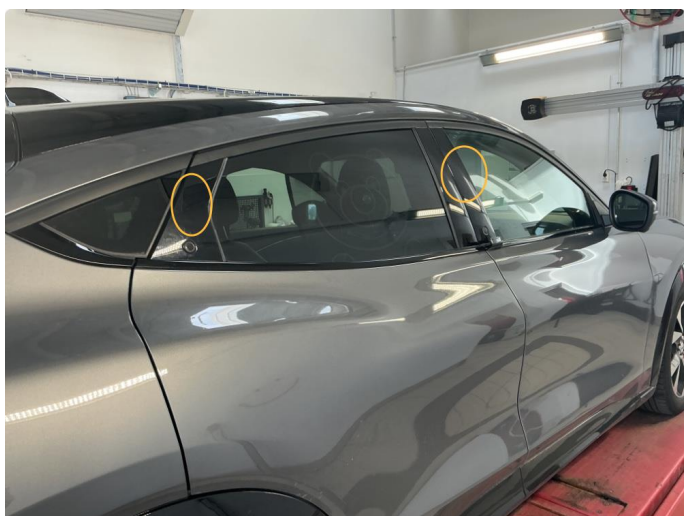
1.3 Riper

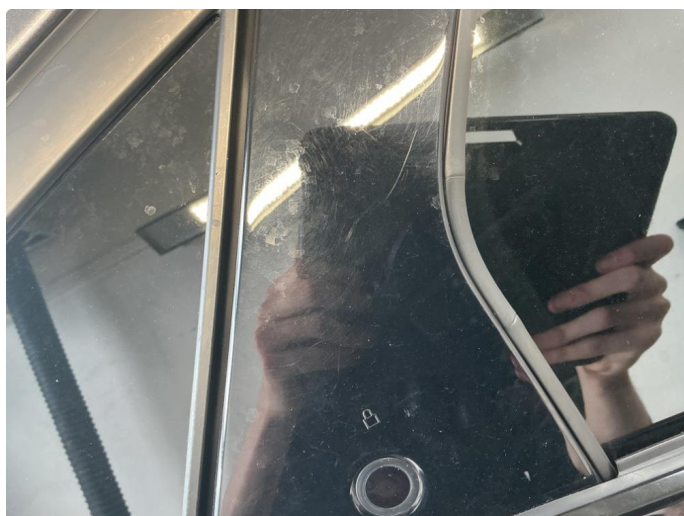
1.3 Riper

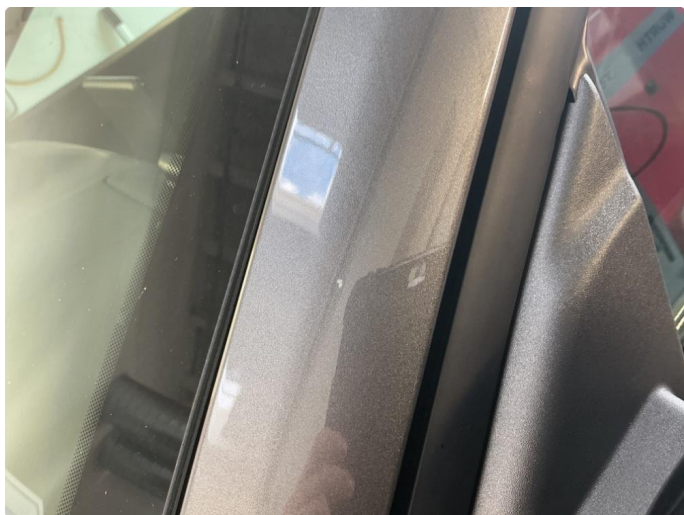
| Punkt | Beskrivelse | Plassering |
|---|---|---|
| 1.4 Dører | skade | |

1.4 Skade

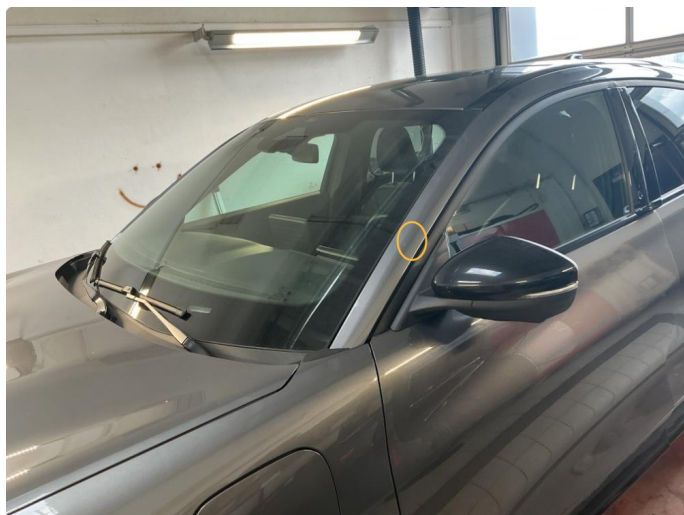
1.4 Skade

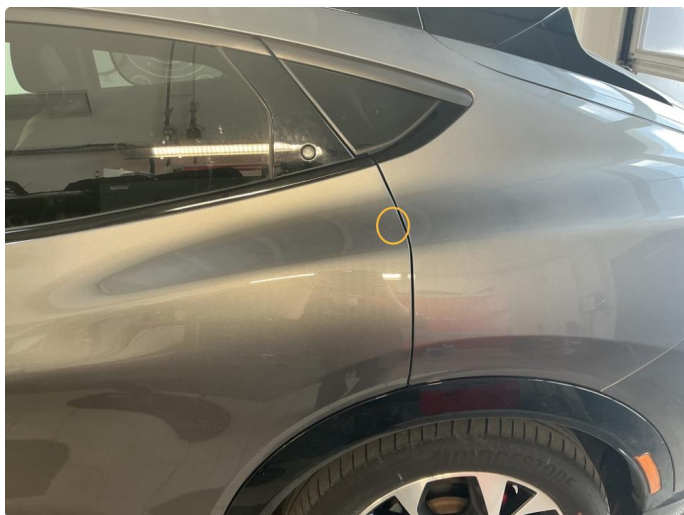
| Punkt | Beskrivelse | Plassering |
|---|---|---|
| 1.5 Dører | skade | |

1.5 Skade

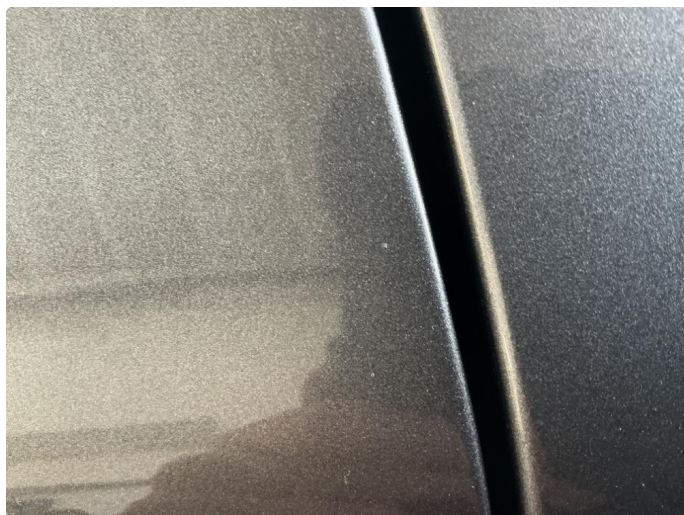
1.5 Skade

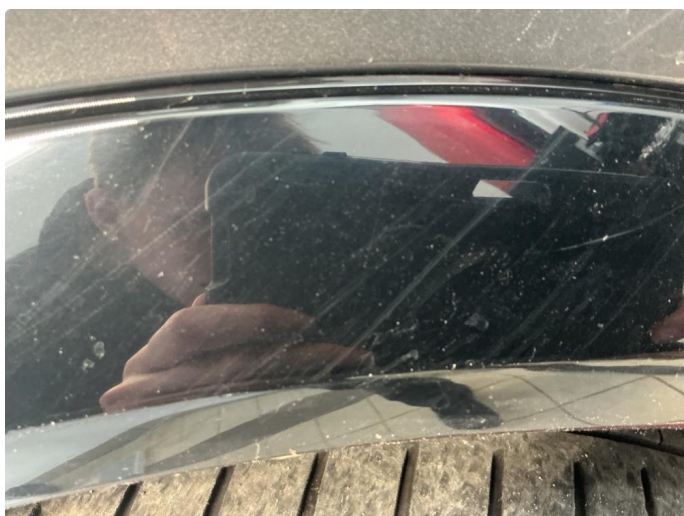
| Punkt | Beskrivelse | Plassering |
|---|---|---|
| 1.6 Skjermer | ripe(r) | |

1.6 Ripe(r)

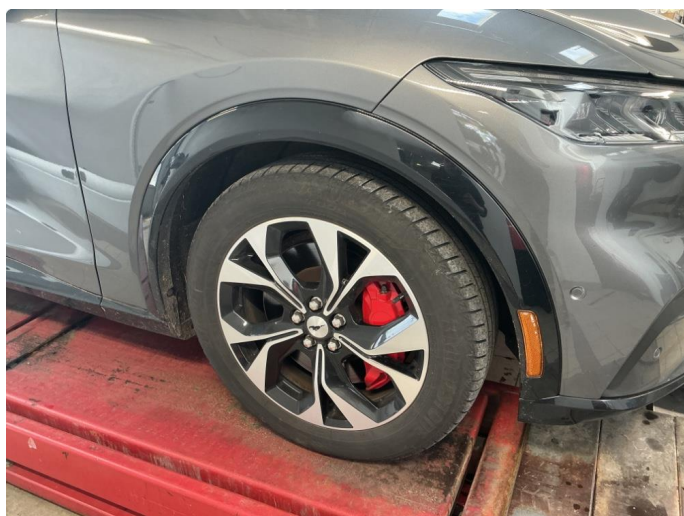
1.6 Ripe(r)

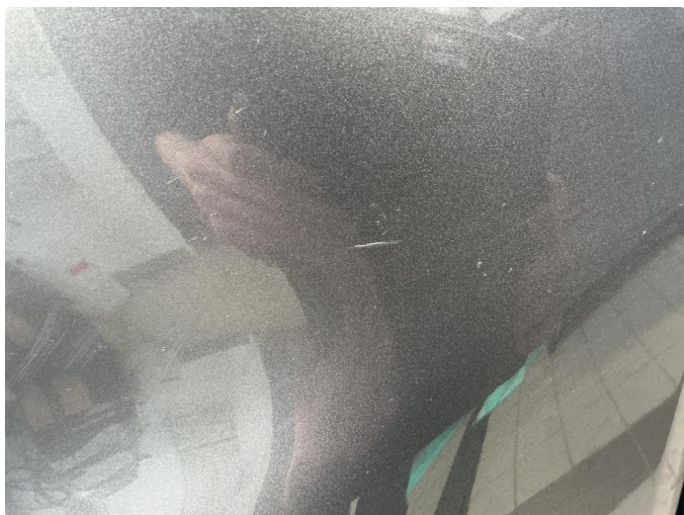
| Punkt | Beskrivelse | Plassering |
|---|---|---|
| 1.8 Støtfanger | ripe(r) ned til grunning | |

1.8 Ripe(r) ned til grunning

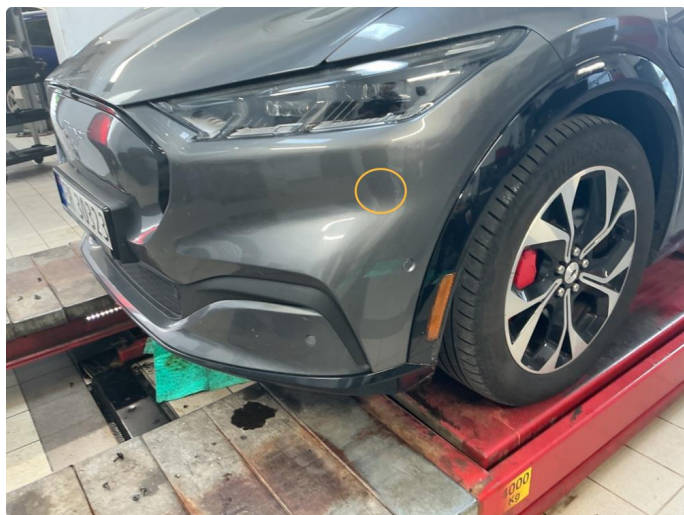
1.8 Ripe(r) ned til grunning

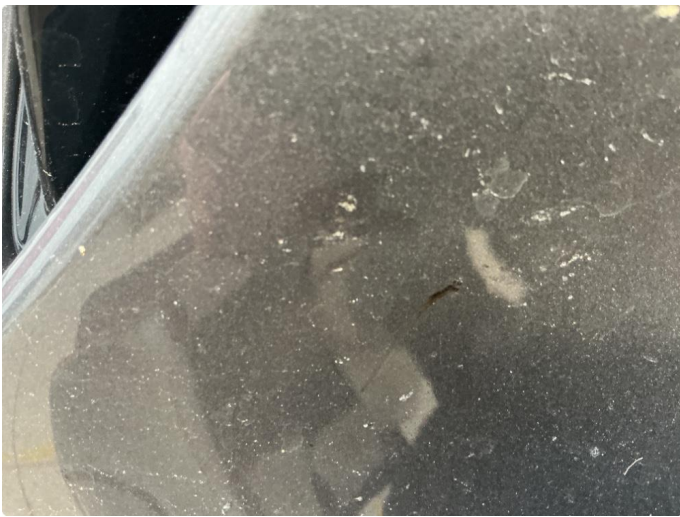
| Punkt | Beskrivelse | Plassering |
|---|---|---|
| 1.9 Støtfanger | steinsprut | |

1.9 Steinsprut

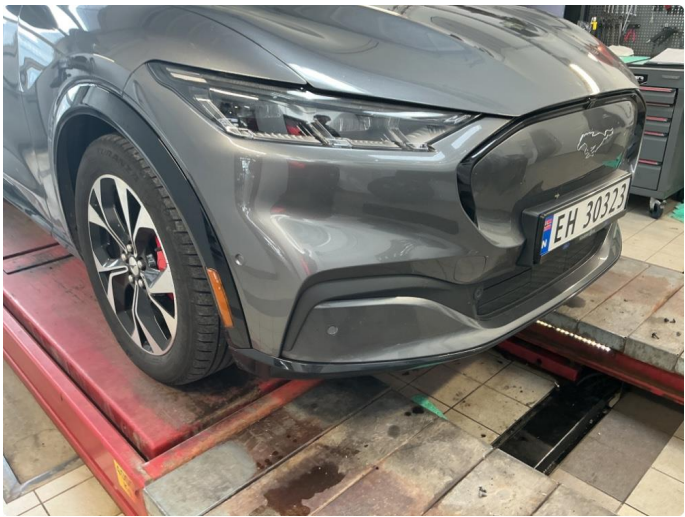
1.9 Steinsprut

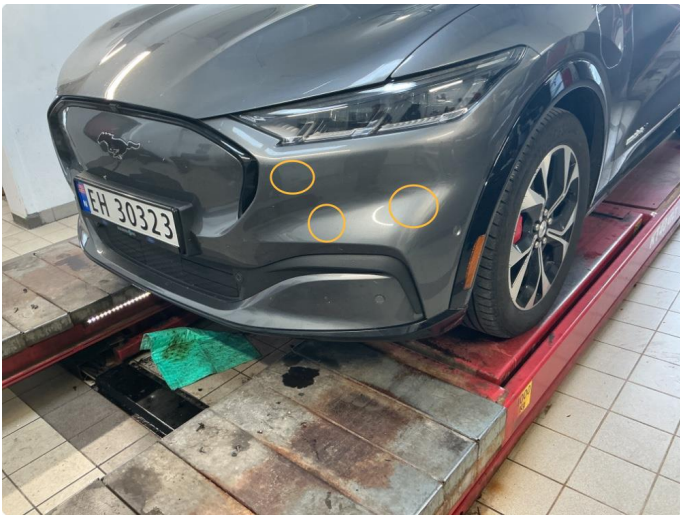
1.9 Steinsprut

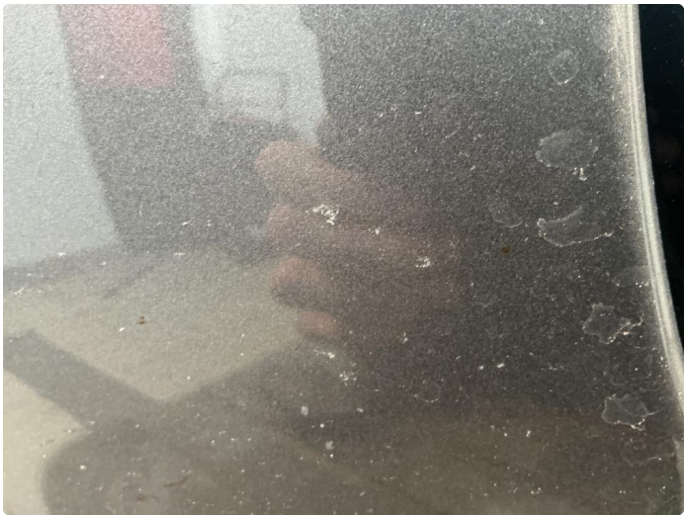
1.9 Steinsprut

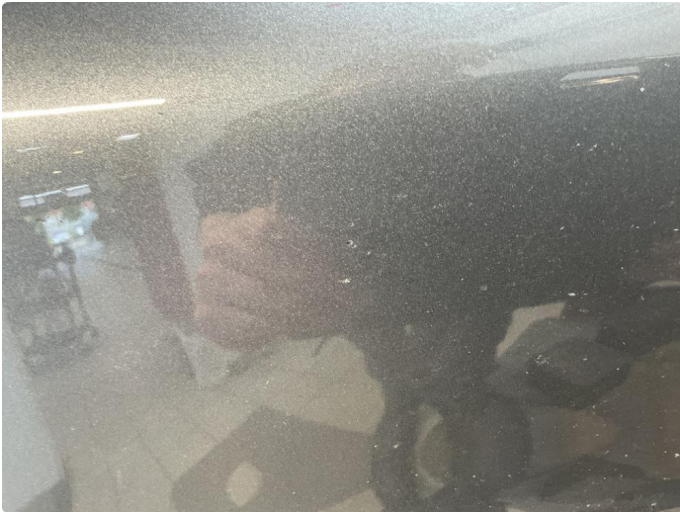
1.9 Steinsprut

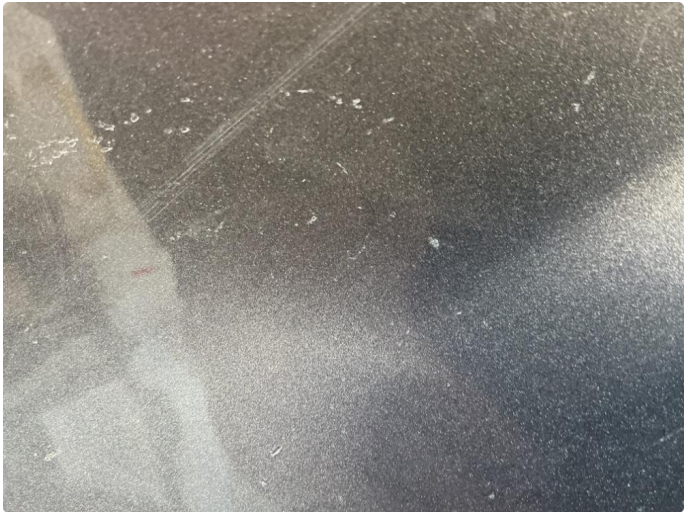
1.9 Steinsprut

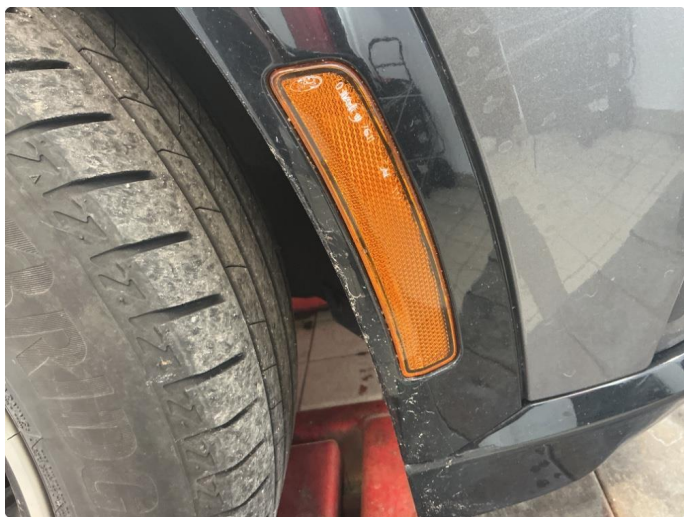
| Punkt | Beskrivelse | Plassering |
|---|---|---|
| 2.1 Refleks | skadet | |

## 2.1 Skadet
