FORD MUSTANG MACH-E / LSK 4WD

TESTDATO: 12.06.2026

CHASSISNR: WF0TK3SU3PMA26345

NBF Tilstandsrapport er utarbeidet av Norges Bilbransjeforbund og Forbrukerrådet.

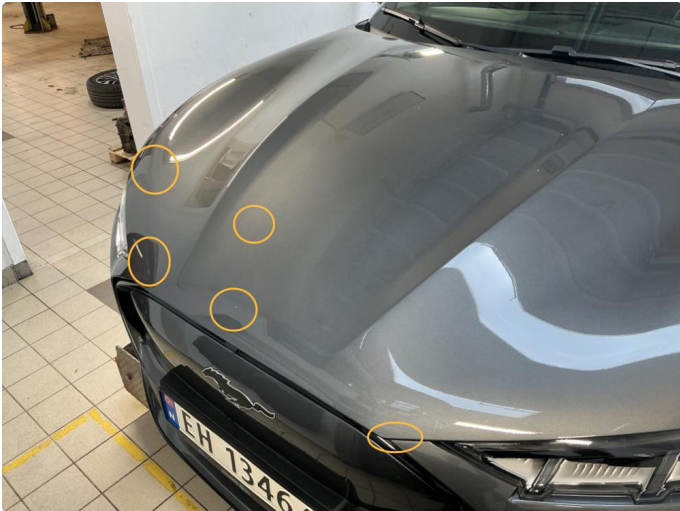
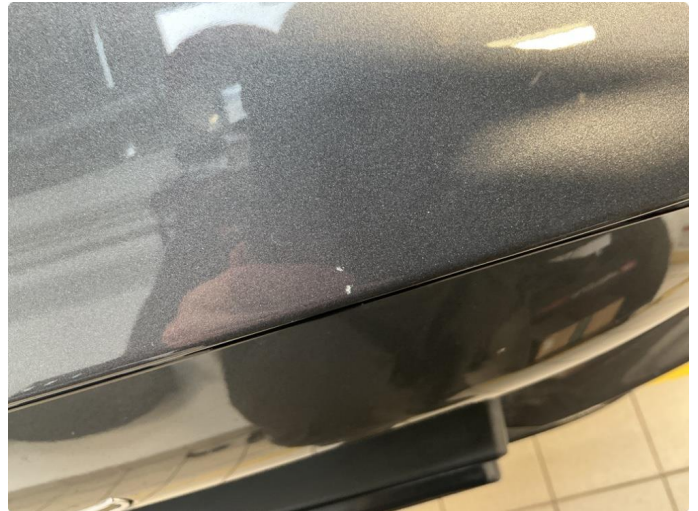
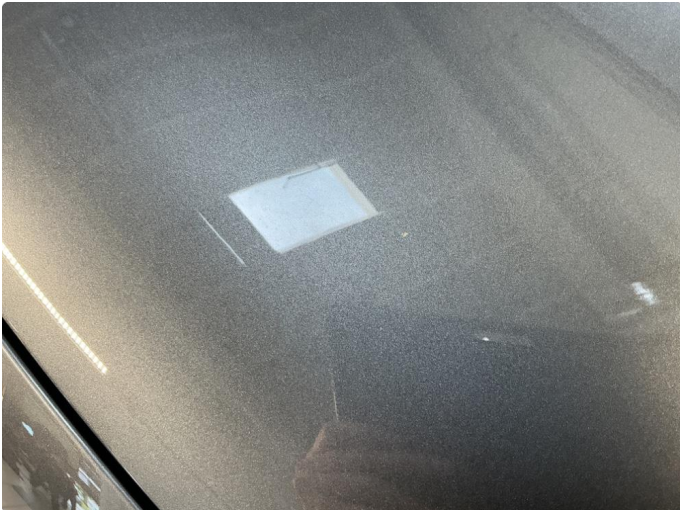
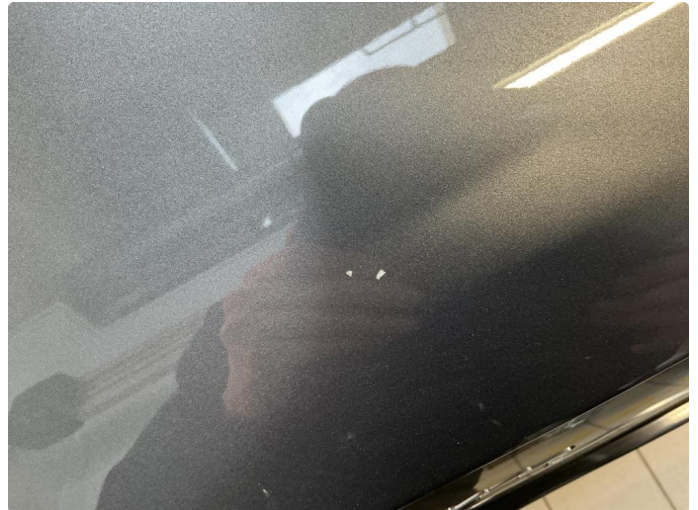
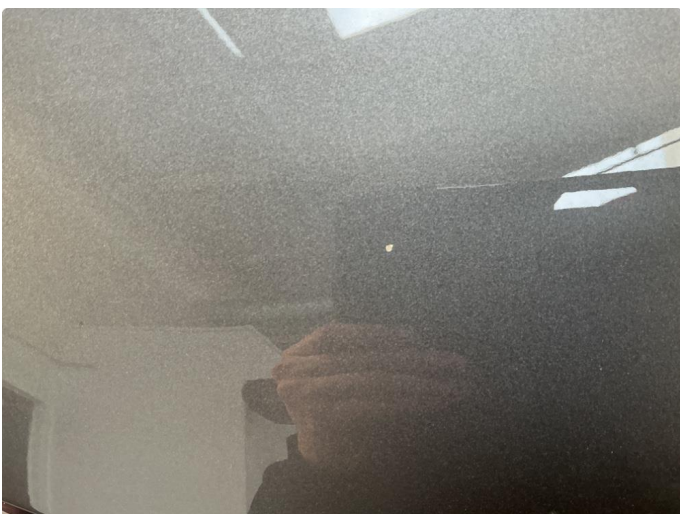
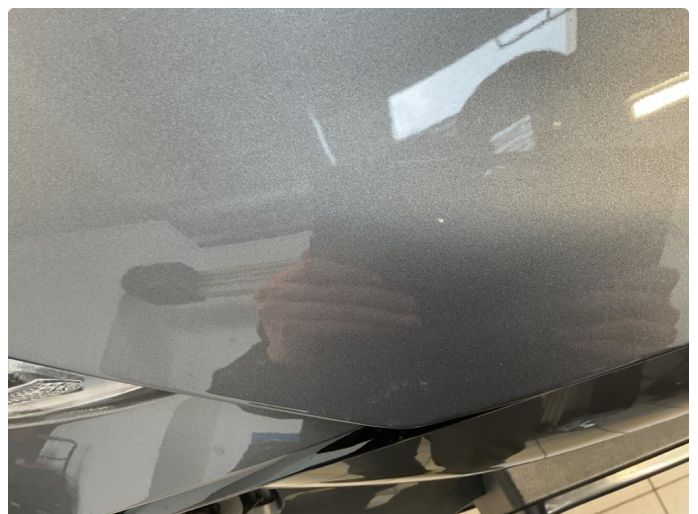
| Punkt | Beskrivelse | Plassering |
|---|---|---|
| 1.1 Panser | mye stensprut | |

1.1 Mye stensprut

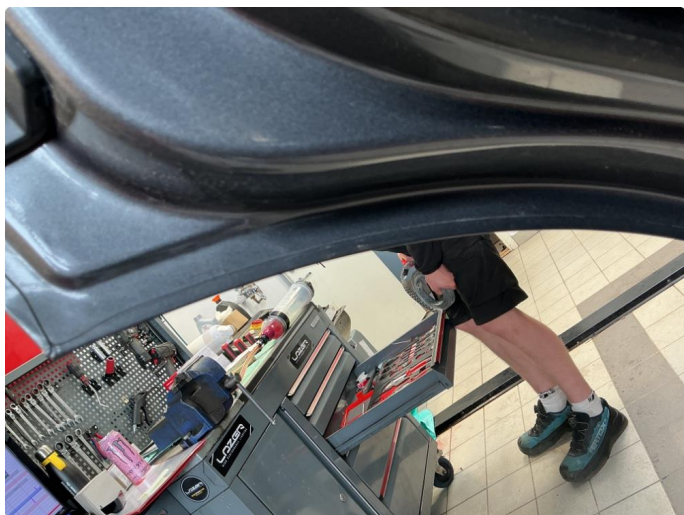
| Punkt | Beskrivelse | Plassering |
|---|---|---|
| 1.2 Dører | rust i fals | |

1.2 Rust i fals

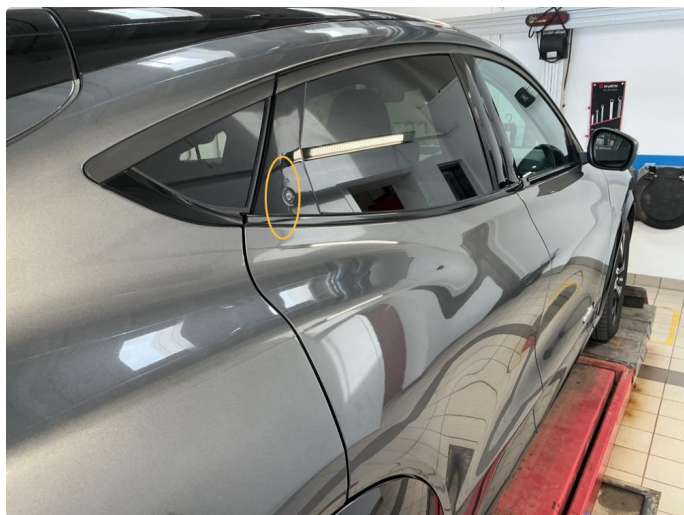
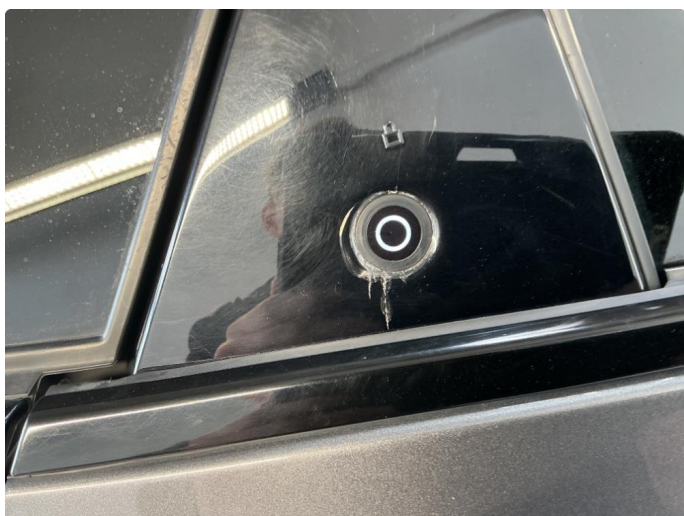
| Punkt | Beskrivelse | Plassering |
|---|---|---|
| 1.3 Dører | skade | |

1.3 Skade

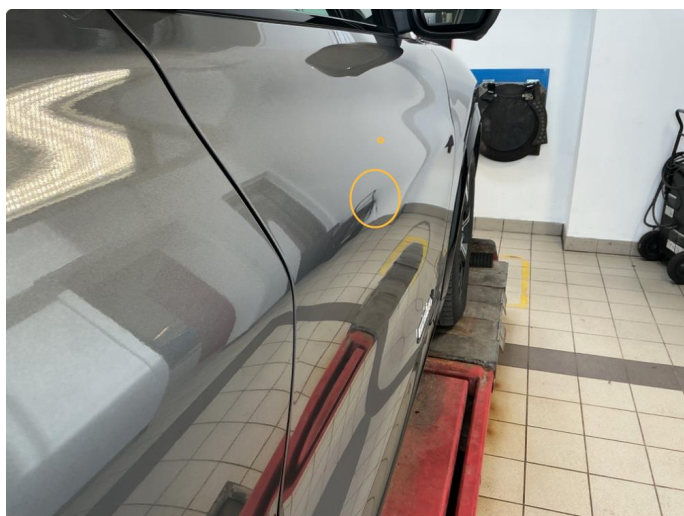
| Punkt | Beskrivelse | Plassering |
|---|---|---|
| 1.4 Dører | bulk | |

1.4 Bulk

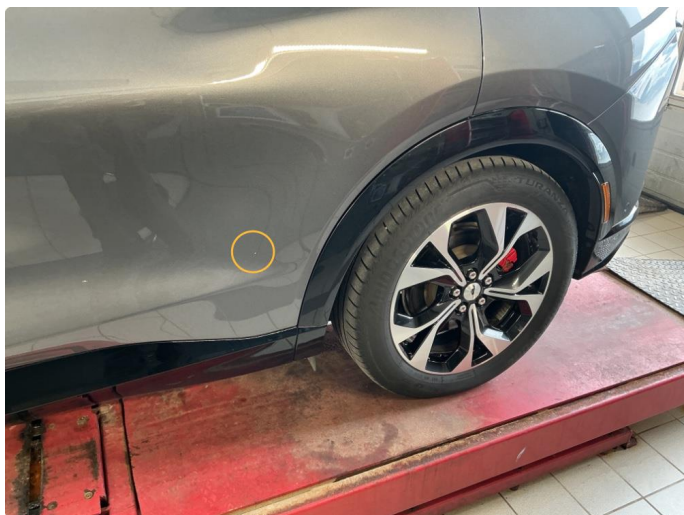
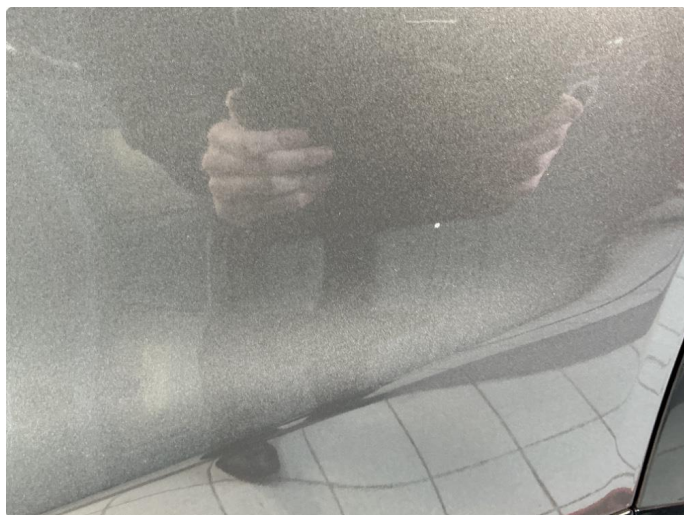
| Punkt | Beskrivelse | Plassering |
|---|---|---|
| 1.5 Dører | noe steinsprut | |

1.5 Noe steinsprut

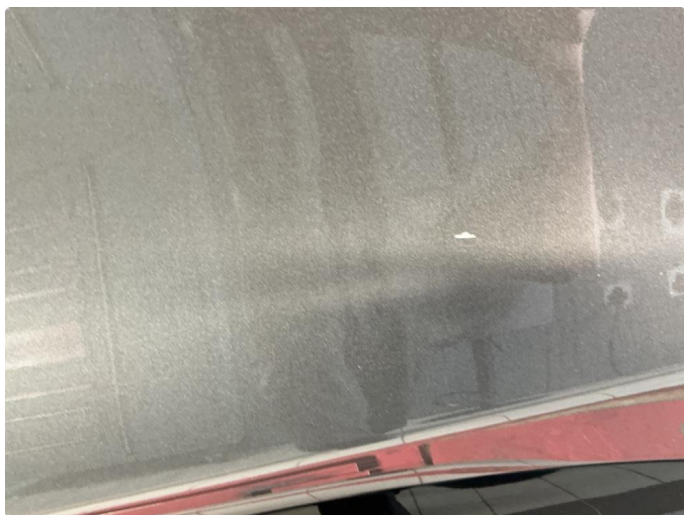
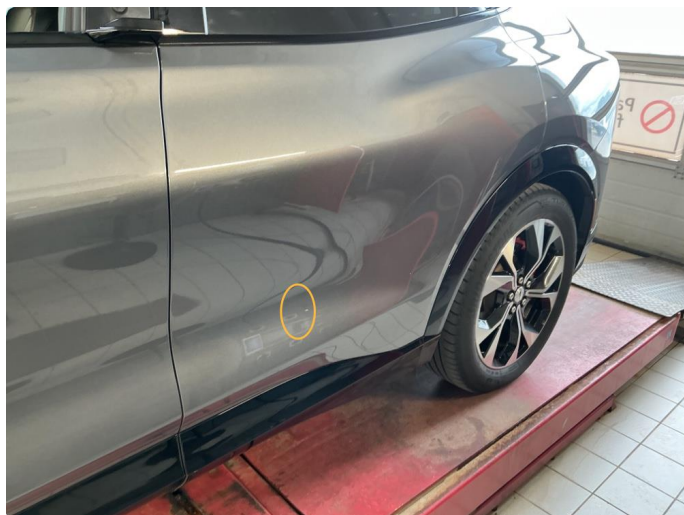
| Punkt | Beskrivelse | Plassering |
|---|---|---|
| 1.6 Dører | skade | |

1.6 Skade

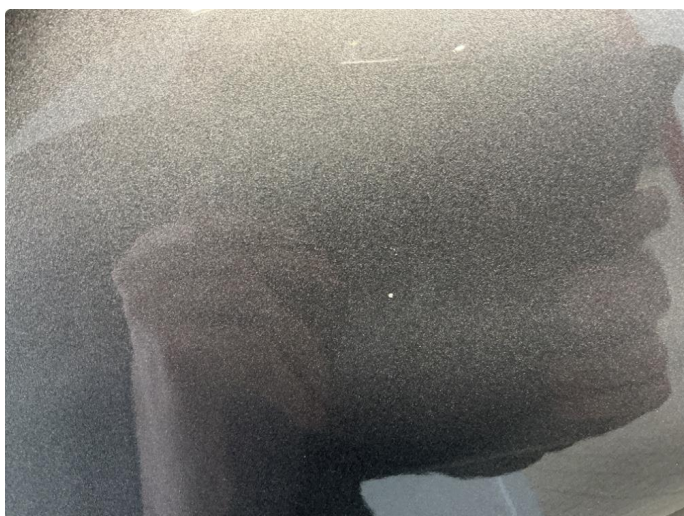
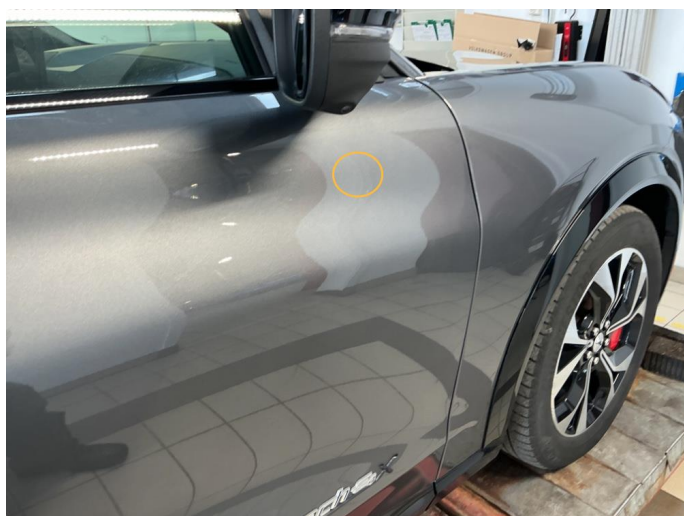
| Punkt | Beskrivelse | Plassering |
|---|---|---|
| 1.7 Dører | noe steinsprut | |

1.7 Noe steinsprut

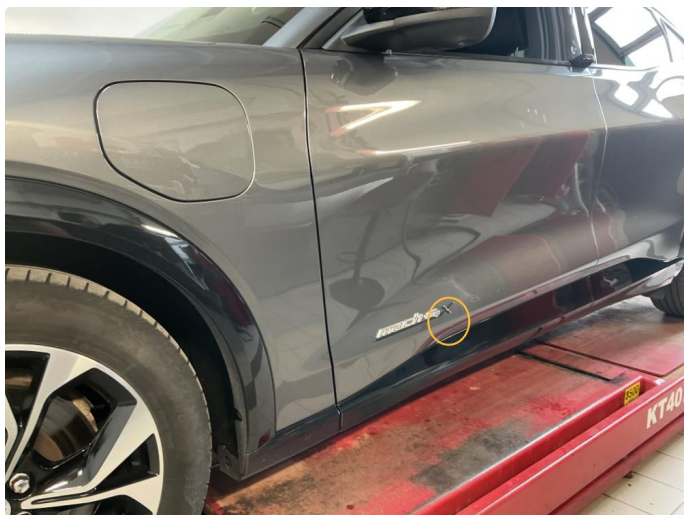
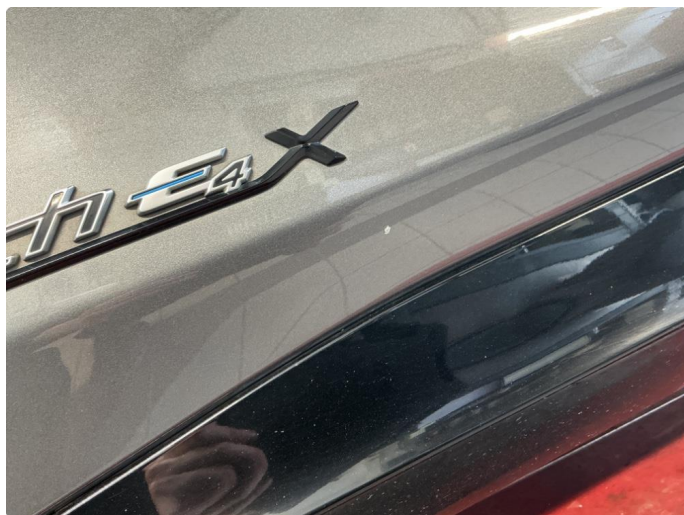
| Punkt | Beskrivelse | Plassering |
|---|---|---|
| 1.8 Dører | skade | |

1.8 Skade

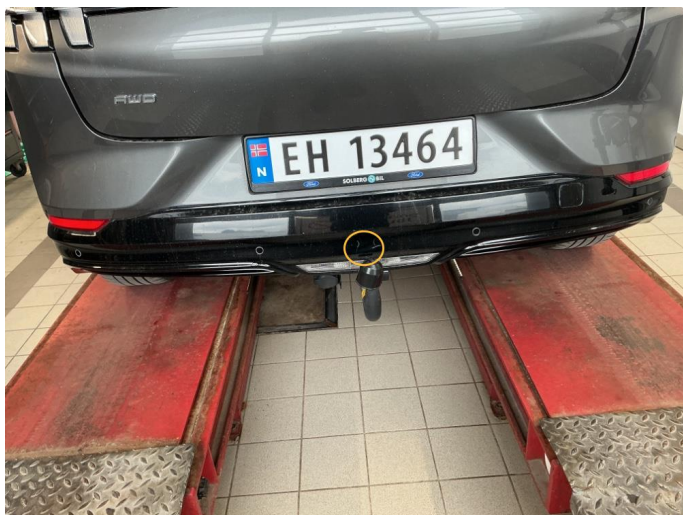
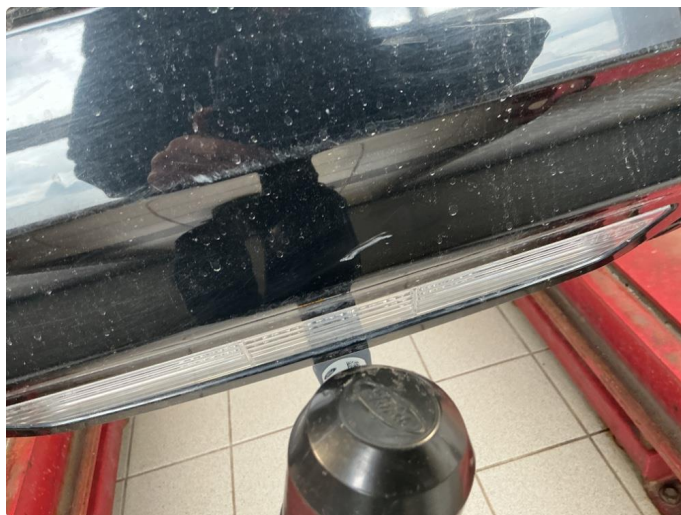
| Punkt | Beskrivelse | Plassering |
|---|---|---|
| 1.9 Bakluke | ripe(r) ned til grunning | |

1.9 Ripe(r) ned til grunning

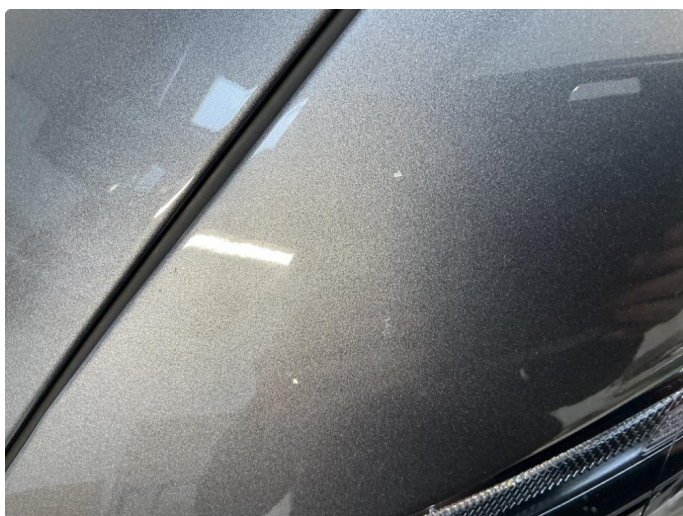
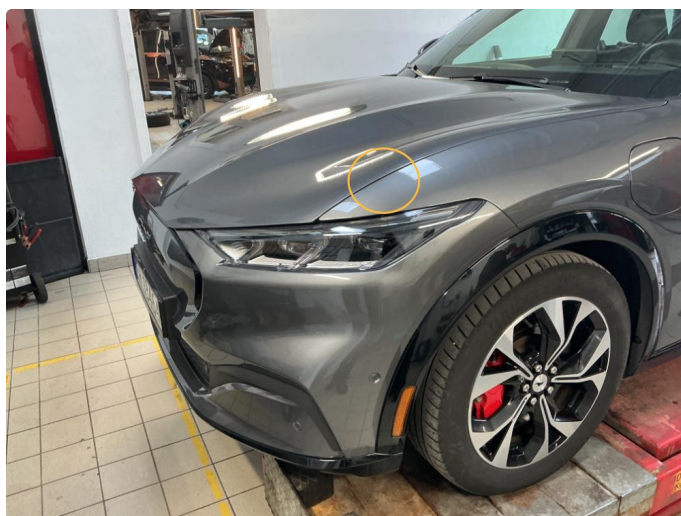
| Punkt | Beskrivelse | Plassering |
|---|---|---|
| 1.10 Skjermer | steinsprut | |

1.10 Steinsprut

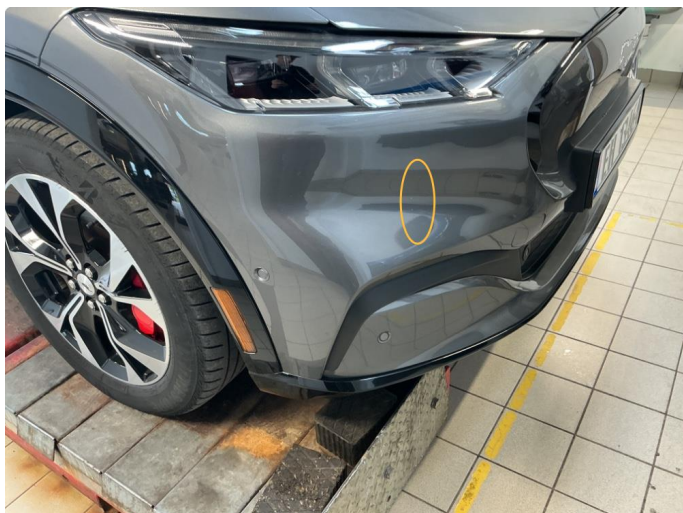
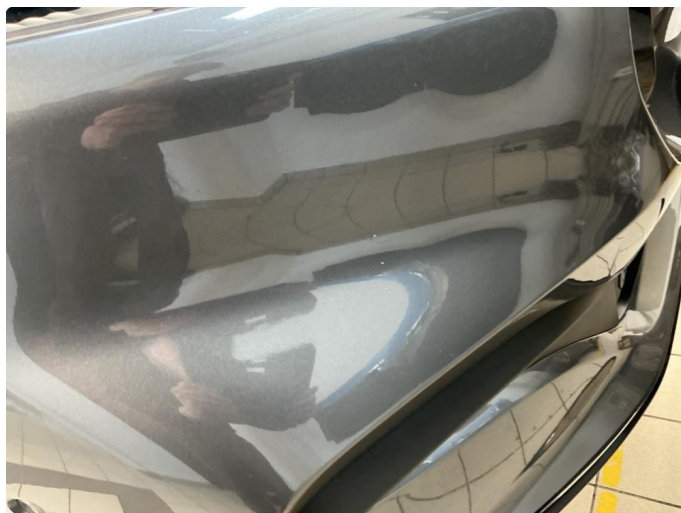
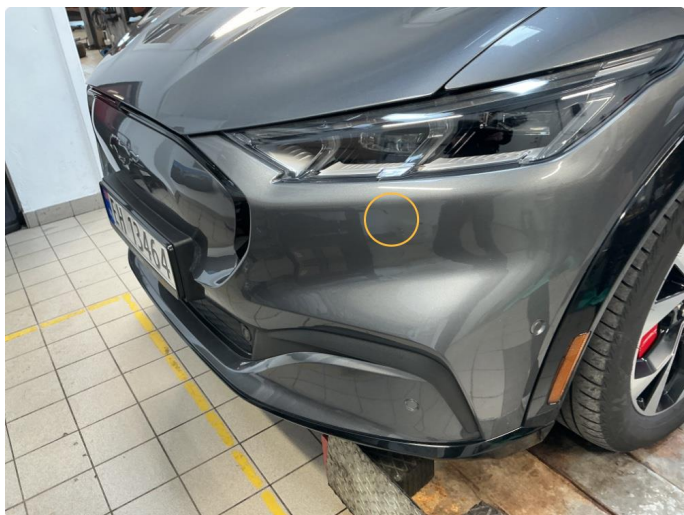
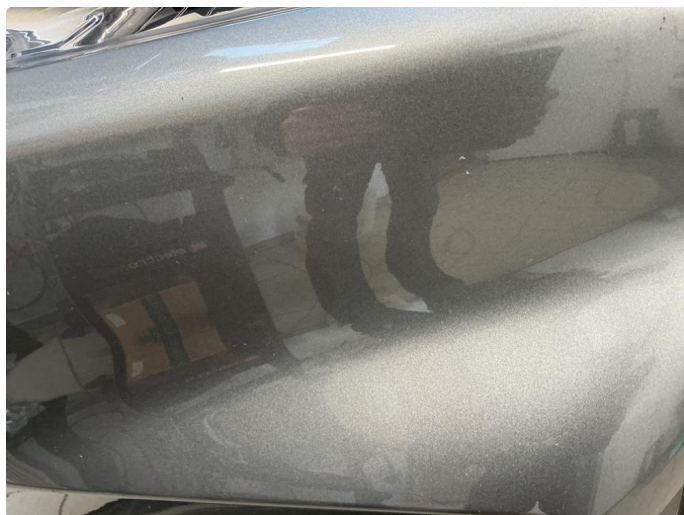
| Punkt | Beskrivelse | Plassering |
|---|---|---|
| 1.11 Støtfanger | steinsprut | |

1.11 Steinsprut

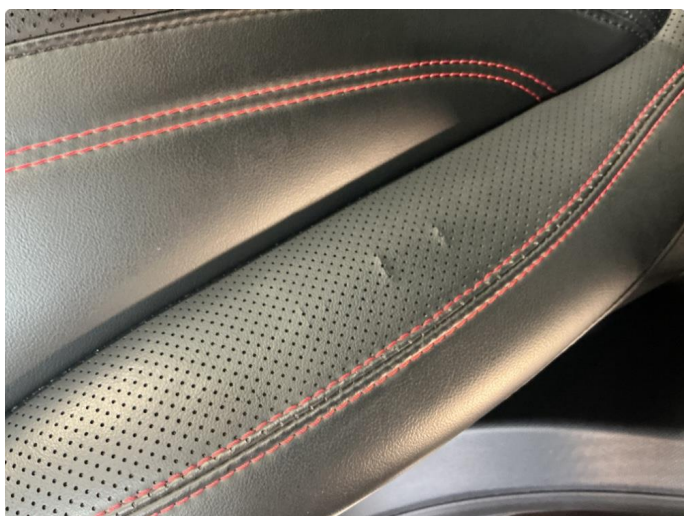
| Punkt | Beskrivelse | Plassering |
|---|---|---|
| 2.1 Seter | skade på setepute | |

2.1 Skade på setepute
