**LAND ROVER DISCOVERY SPORT / LC 4WD**
**TESTDATO: 22.06.2026**
**KODE: 2058691**

<b>NF99401</b>

NBF Tilstandsrapport er utarbeidet av Norges Bilbransjeforbund og Forbrukerrådet.

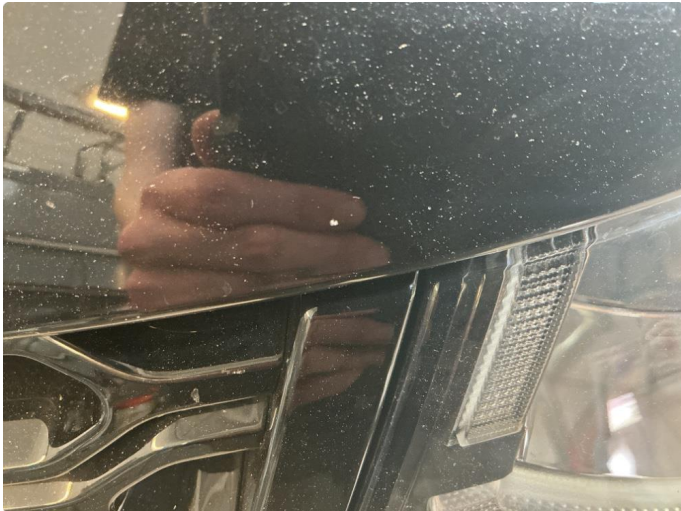
2.1 Steinsprut

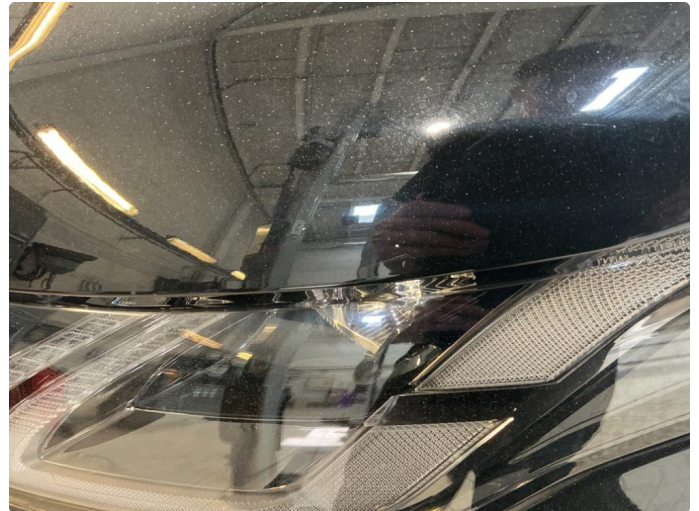
2.1 Steinsprut

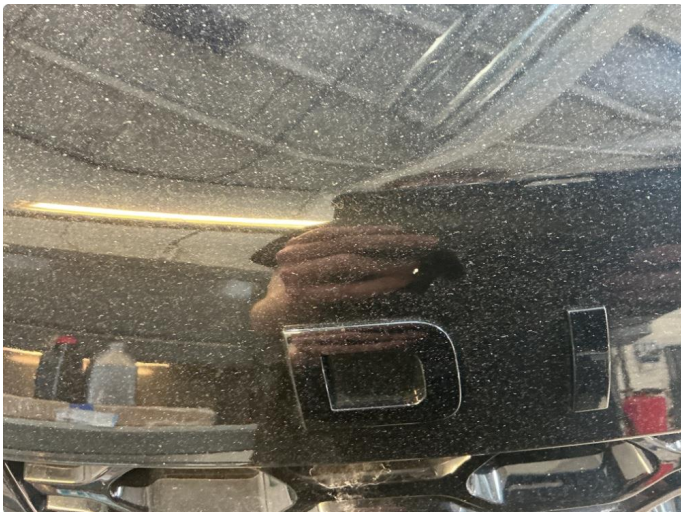
2.1 Steinsprut

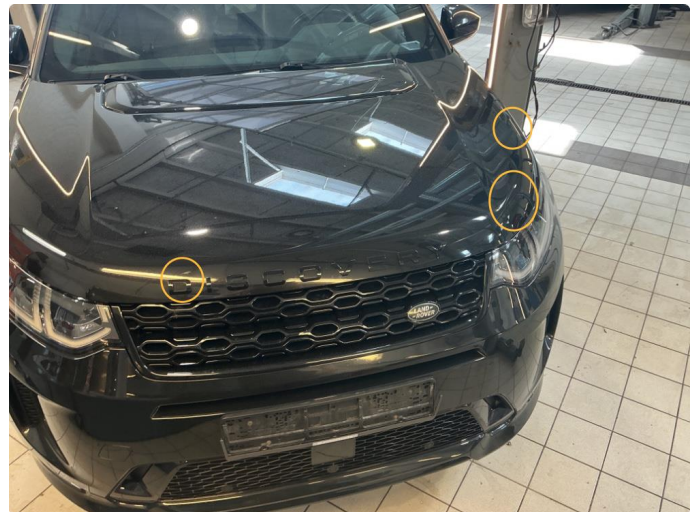
2.1 Steinsprut

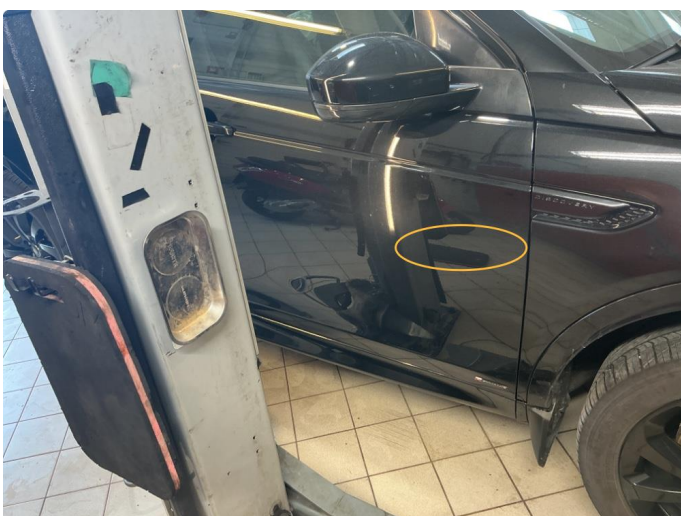
2.2 Riper

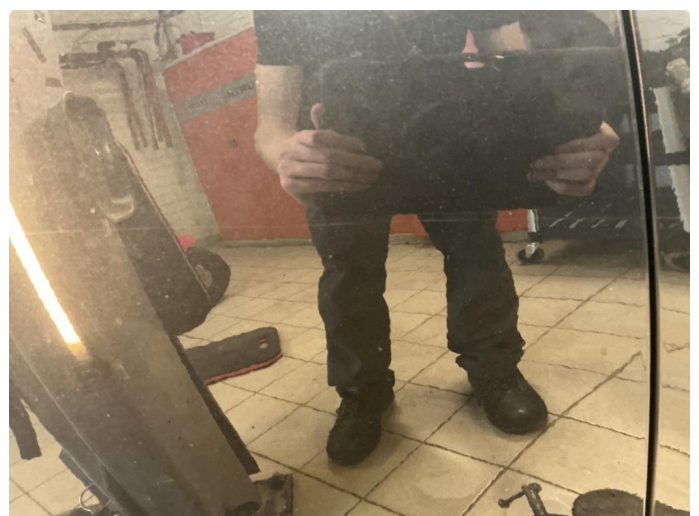
2.2 Riper

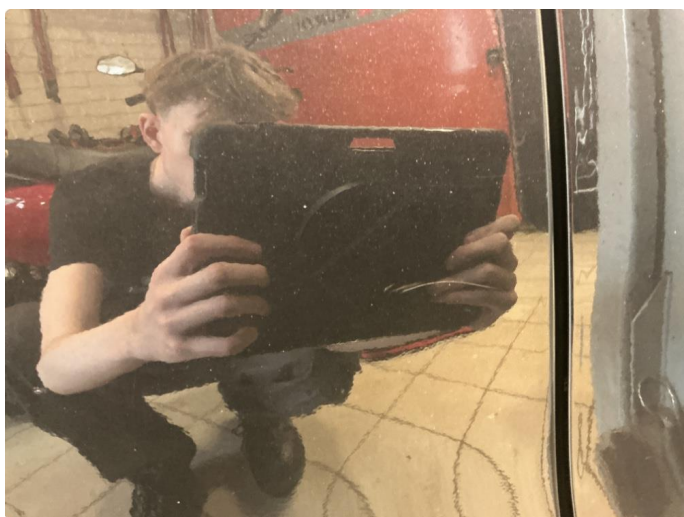
2.3 Ripe ned til grunning

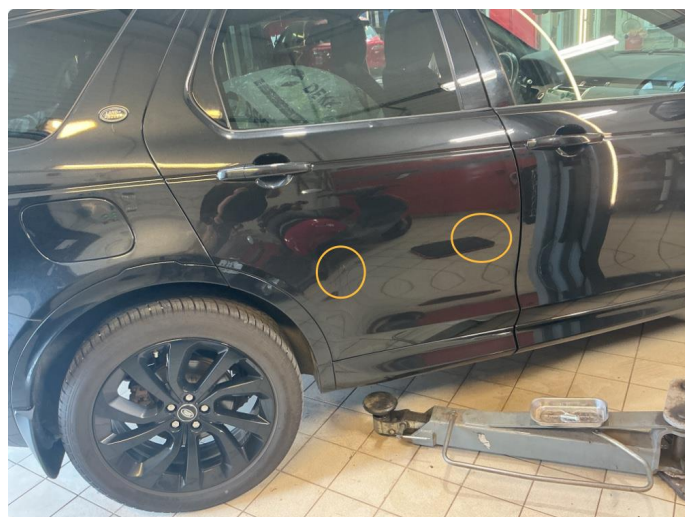
2.3 Ripe ned til grunning

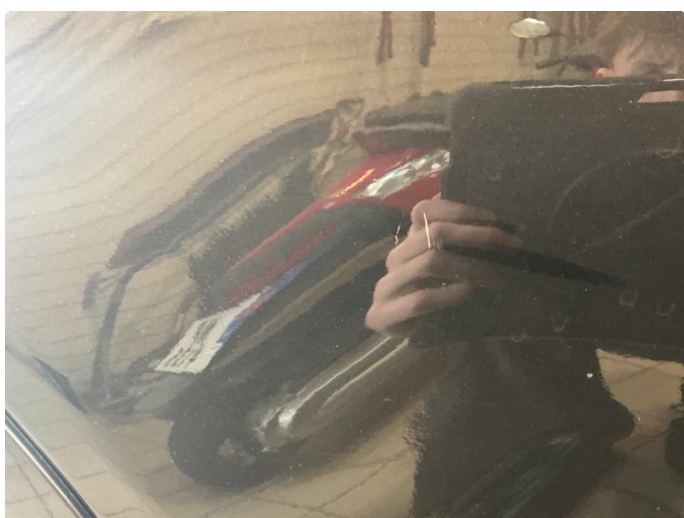
2.3 Ripe ned til grunning

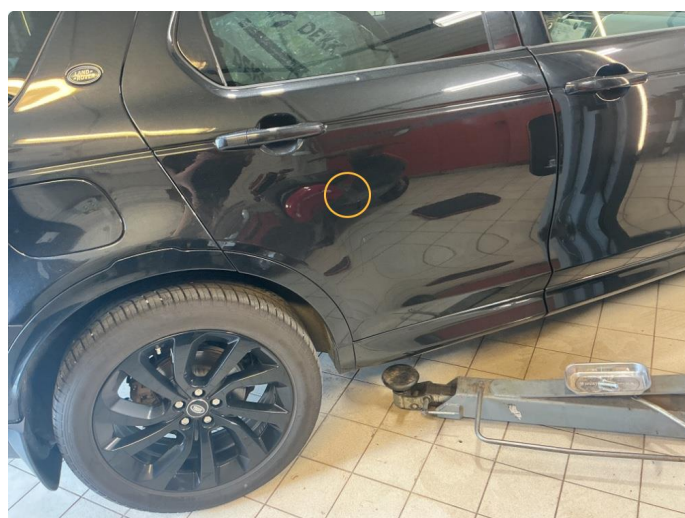
2.4 Lakk flasser

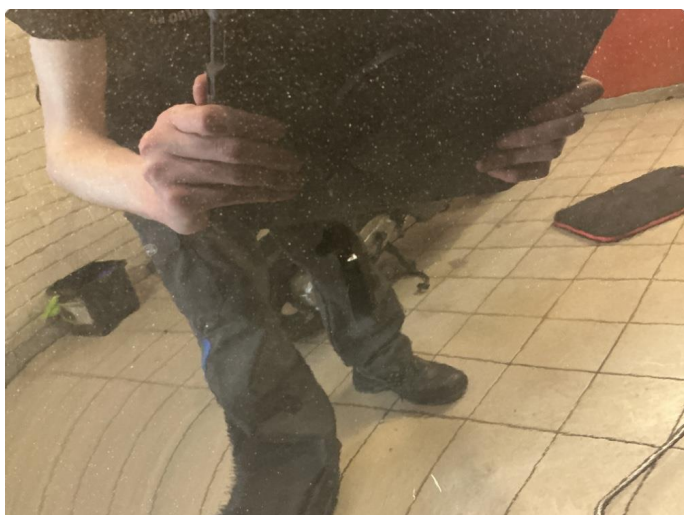
2.4 Lakk flasser

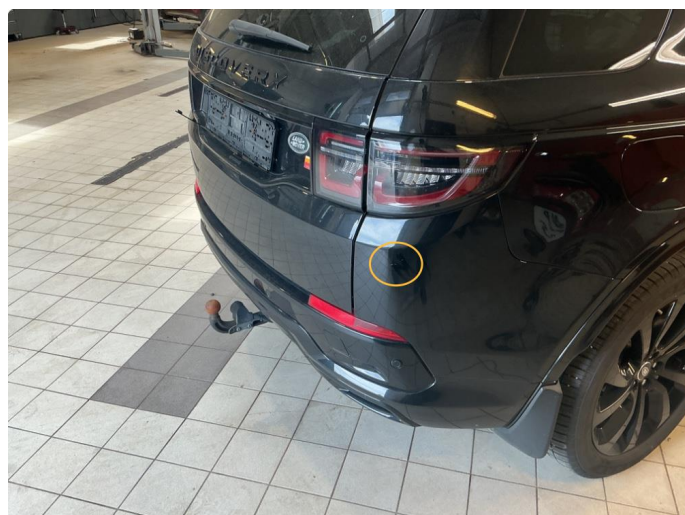
2.5 Ripe ned til grunning

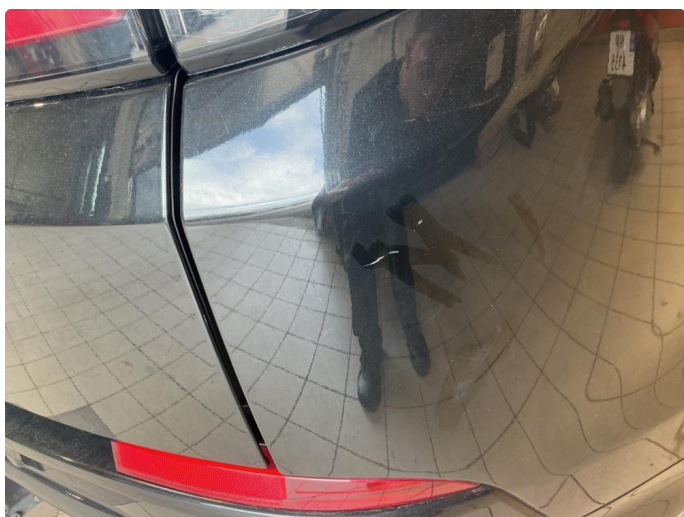
2.5 Ripe ned til grunning

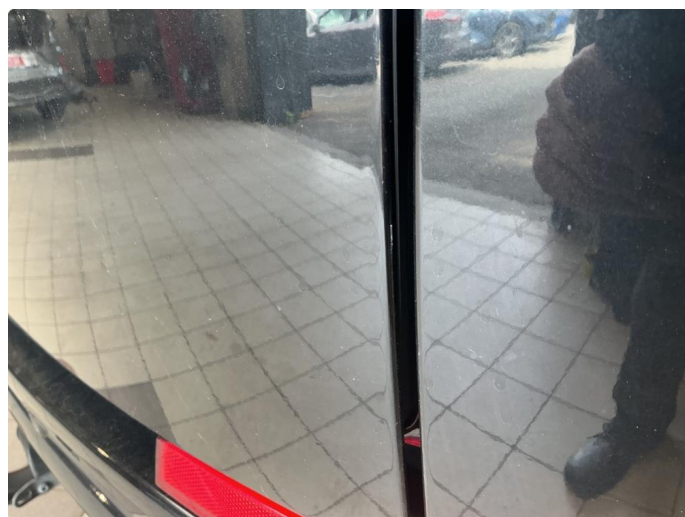
2.6 Skade

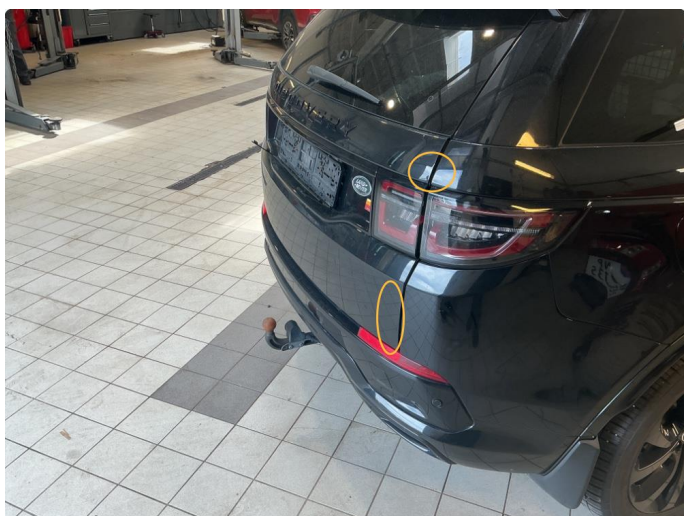
2.6 Skade

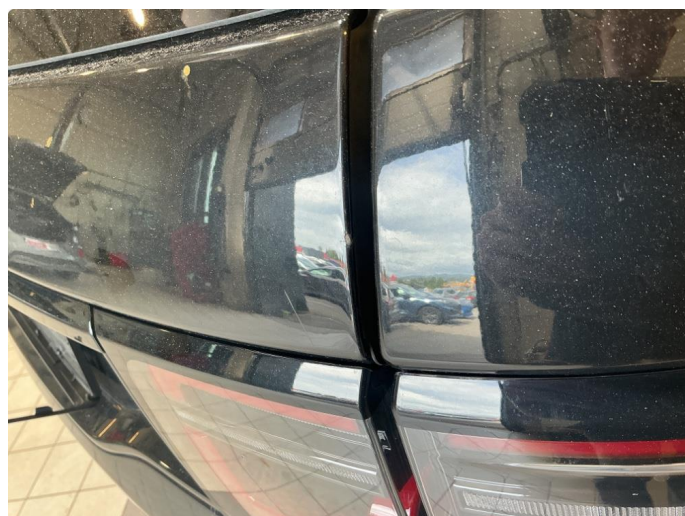
2.6 Skade

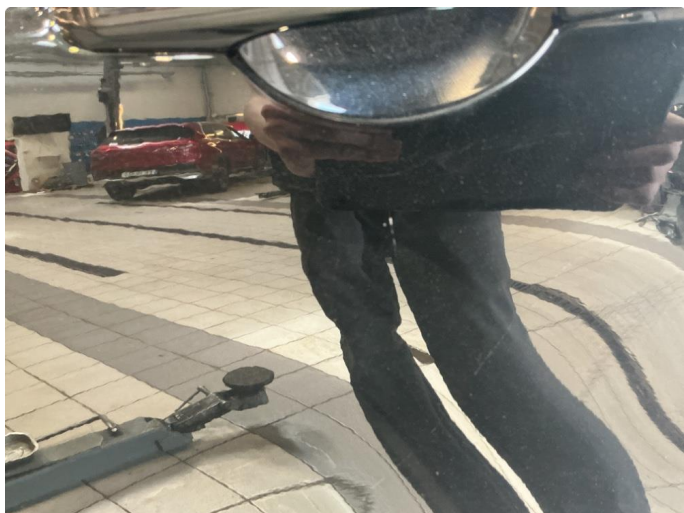
2.7 Ripe(r) ned til grunning

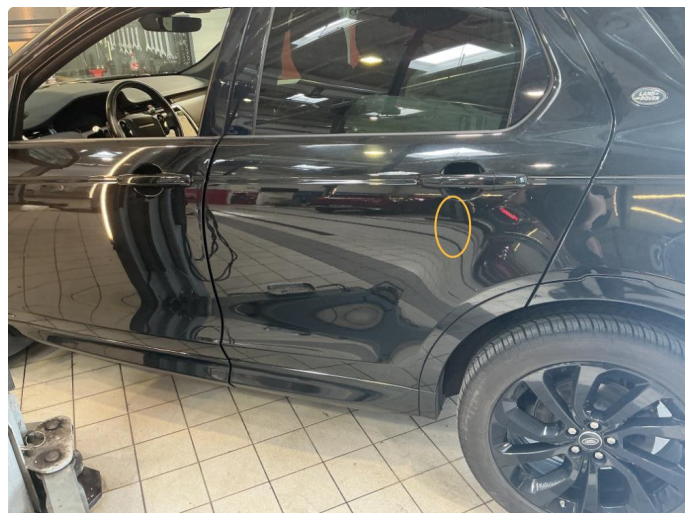
2.7 Ripe(r) ned til grunning

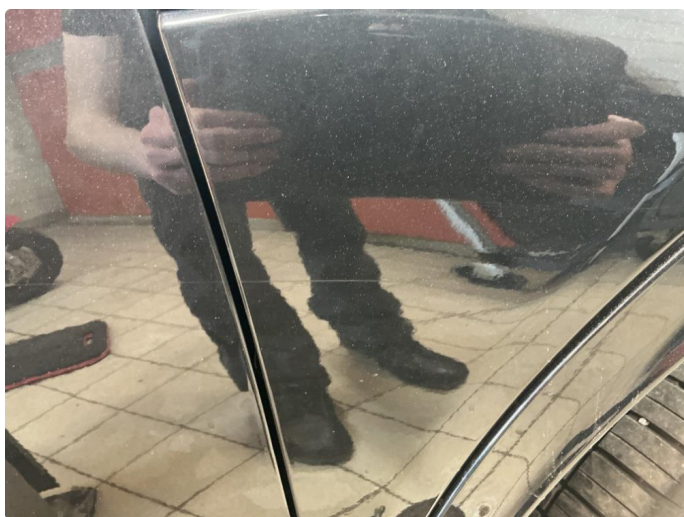
2.8 Ripe(r)

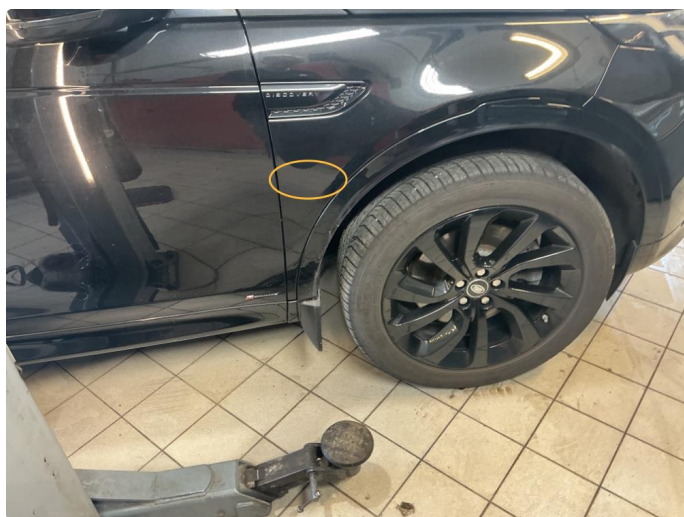
2.8 Ripe(r)

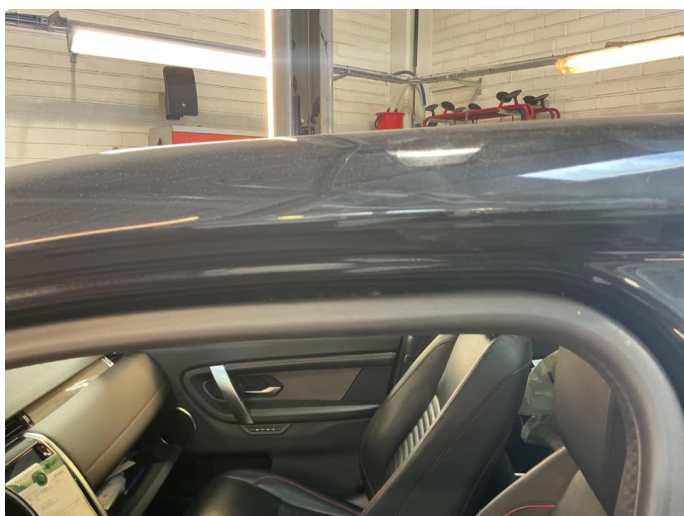
2.9 Riper

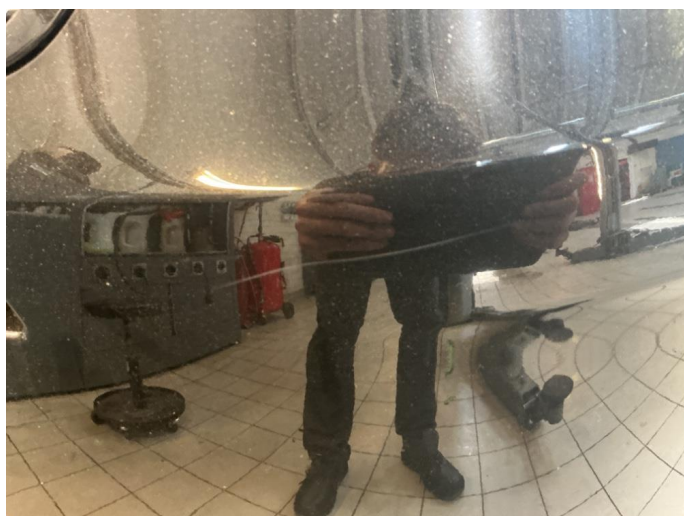
2.10 Ripe(r)

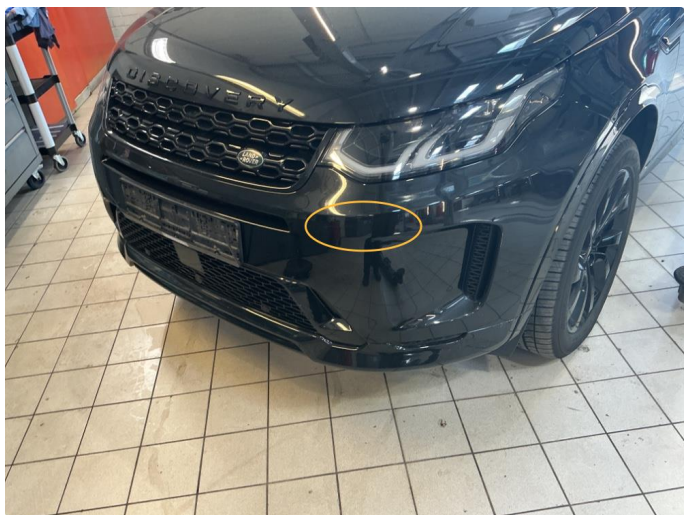
2.10 Ripe(r)

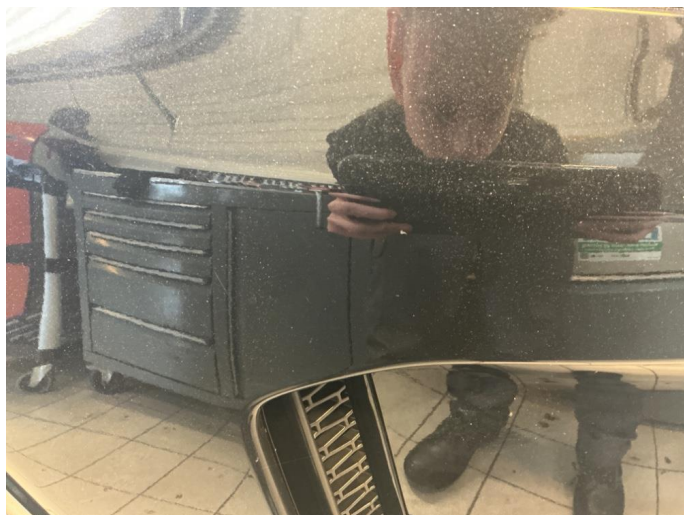
2.11 Steinsprut

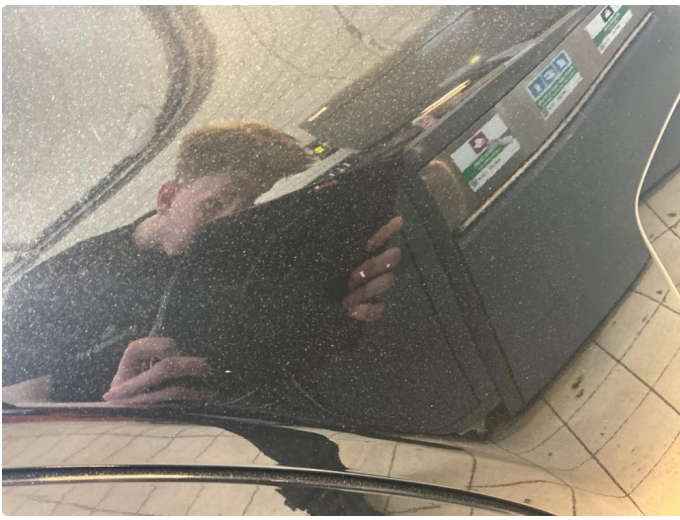
2.11 Steinsprut

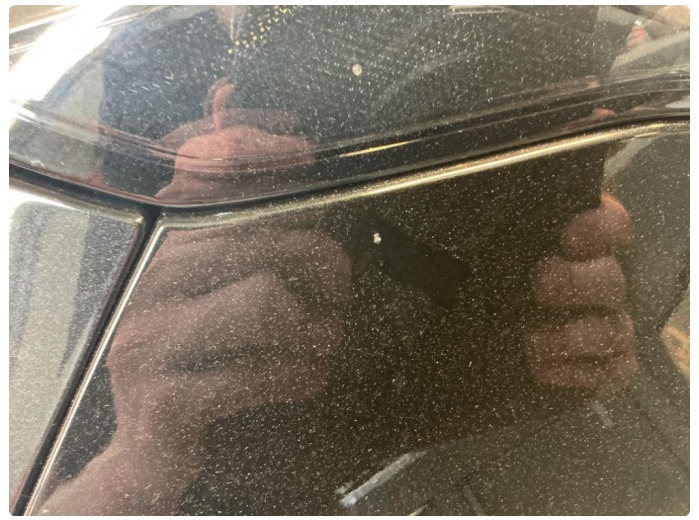
2.11 Steinsprut

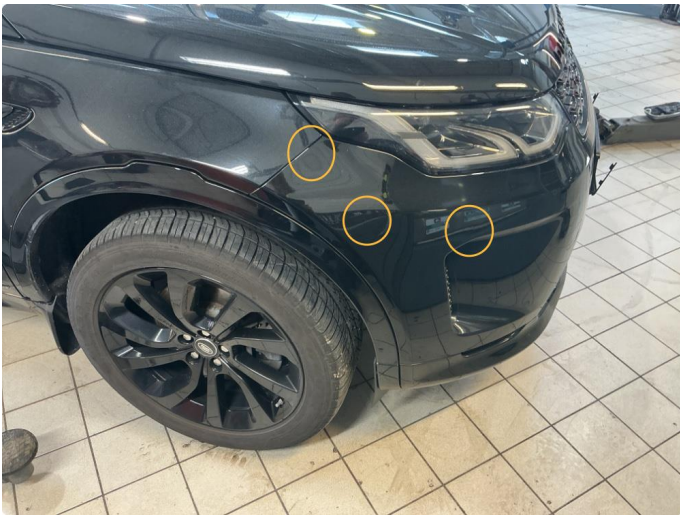
2.11 Steinsprut

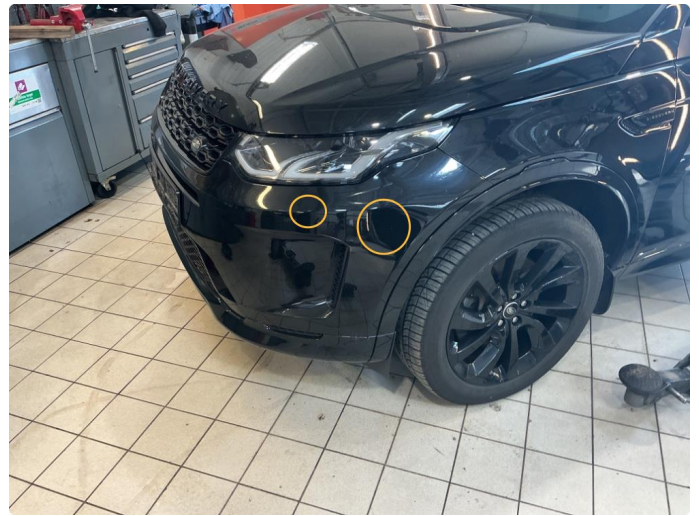
2.12 Steinsprut

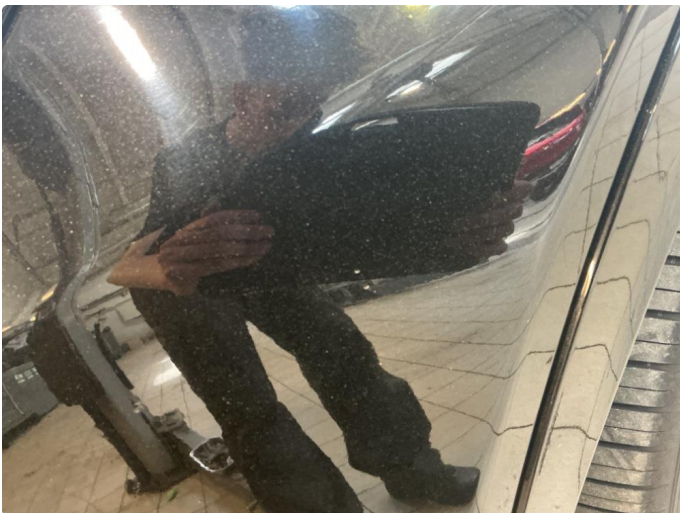
2.12 Steinsprut

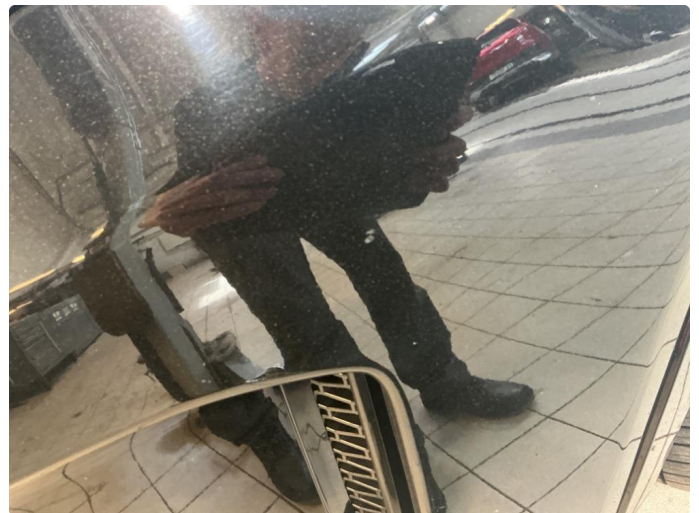
2.12 Steinsprut
