**FORD PUMA / J2K 2WD**
**TESTDATO: 05.06.2026**
**KODE: 2064737**

<b>NH14022</b>	<b>57 000 KM</b>	<b>27.05.2022</b> Førstegang registrert	<b>Hybr(B)</b>
----------------	------------------	--	----------------

NBF Tilstandsrapport er utarbeidet av Norges Bilbransjeforbund og Forbrukerrådet.

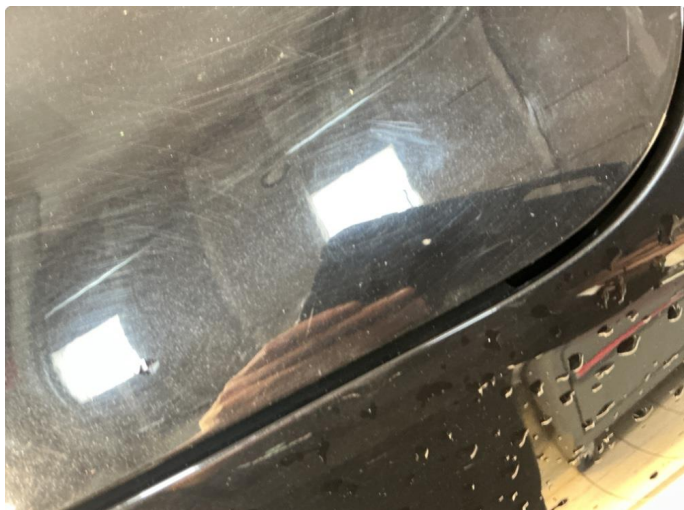
2.1 Steinsprut

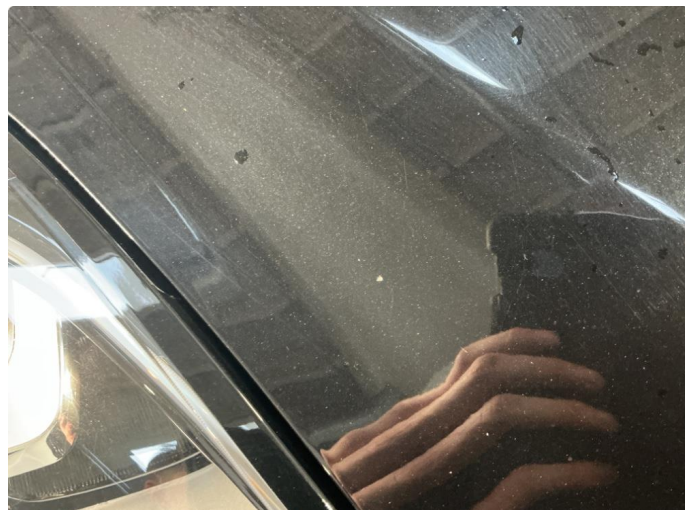
2.1 Steinsprut

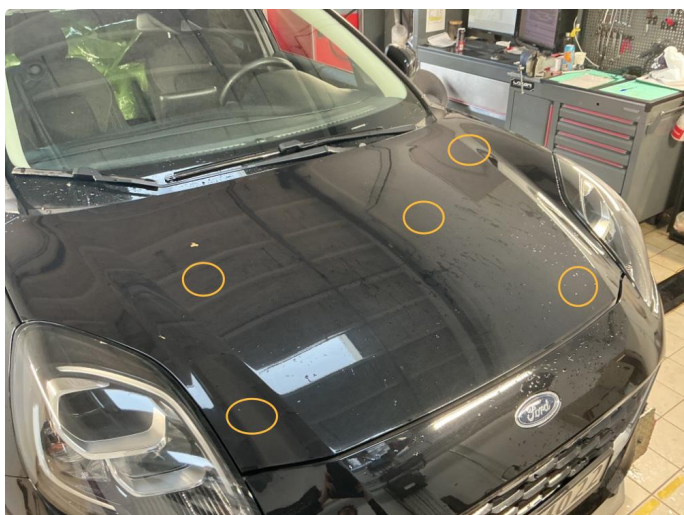
2.1 Steinsprut

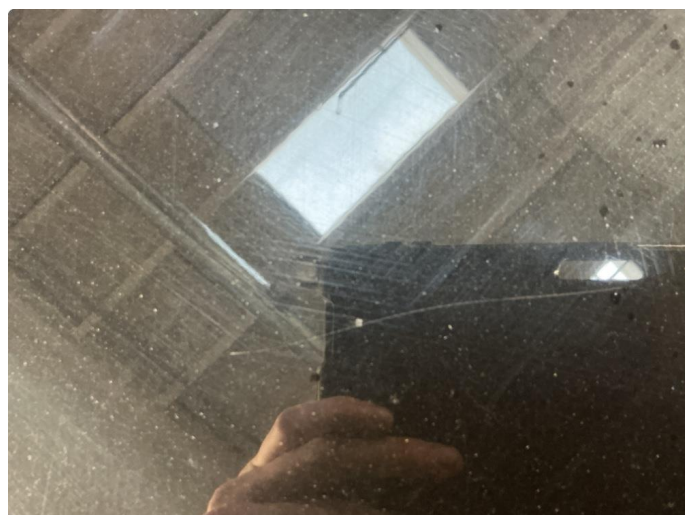
2.1 Steinsprut

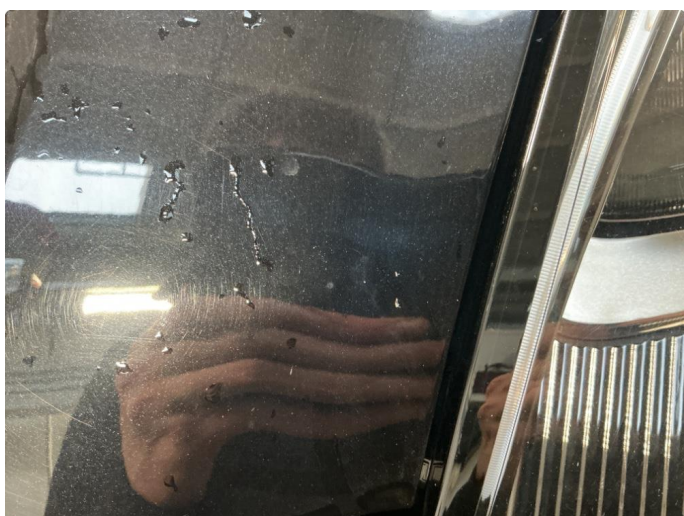
2.1 Steinsprut

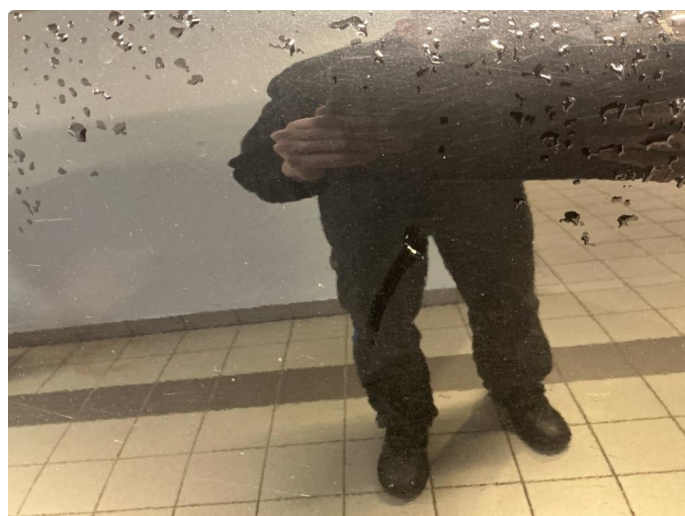
2.2 Lakk flasser

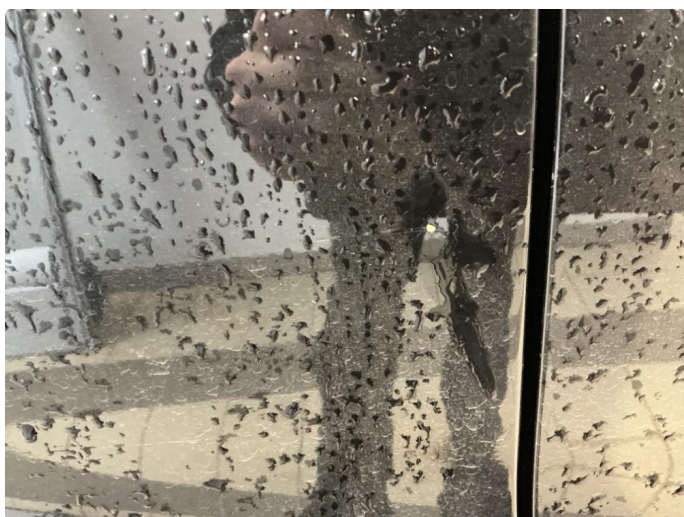
2.2 Lakk flasser

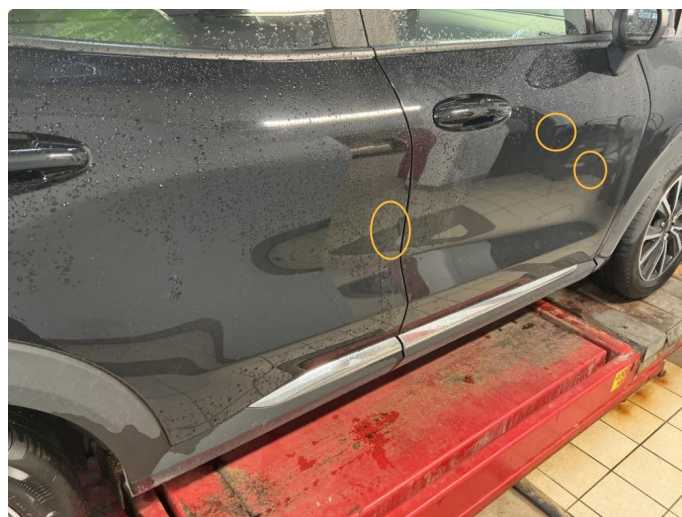
2.2 Lakk flasser

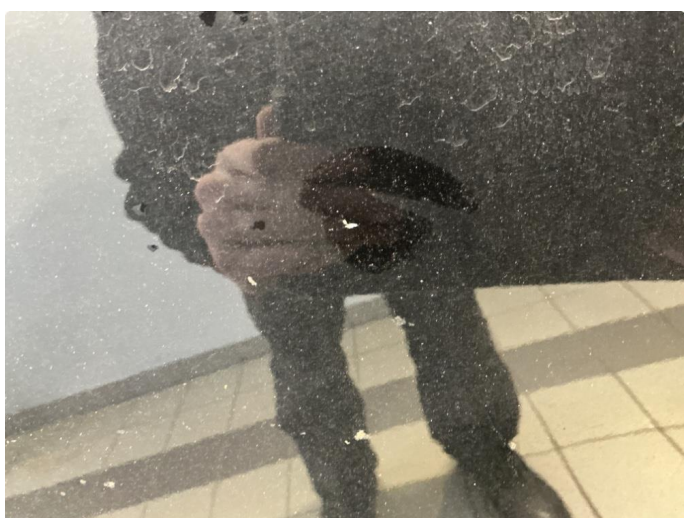
2.2 Lakk flasser

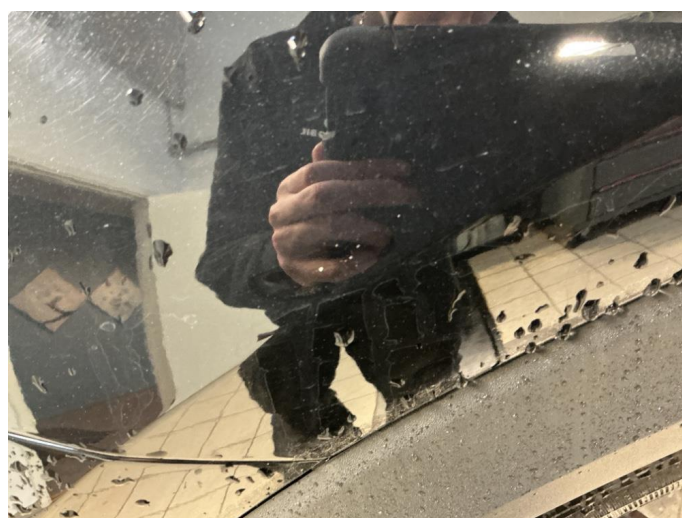
2.3 Lakk flasser

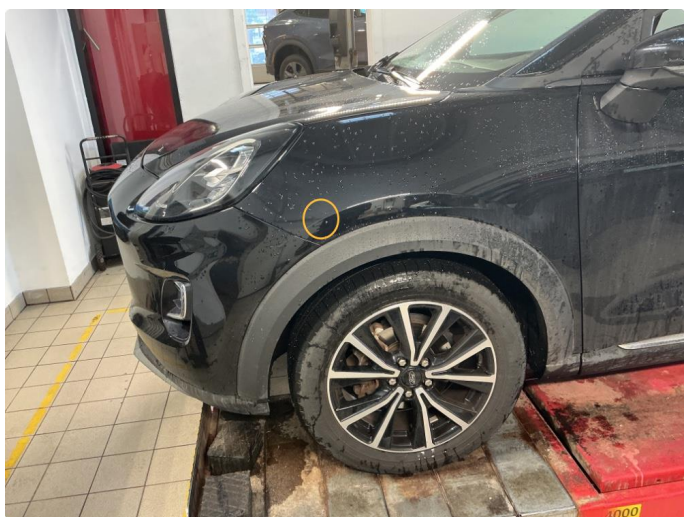
2.3 Lakk flasser

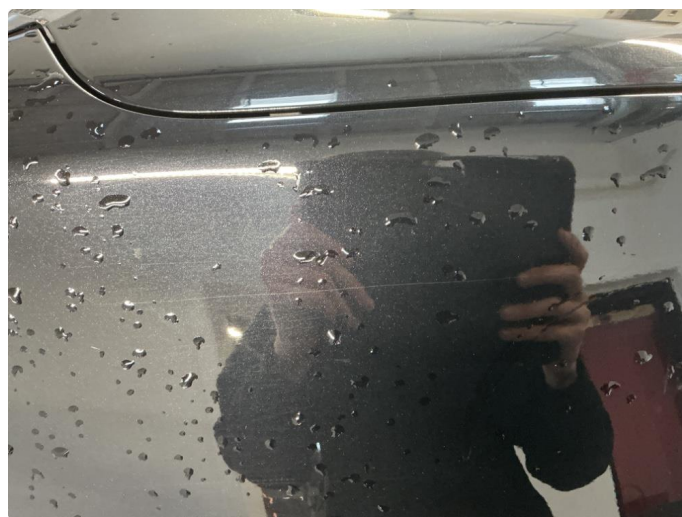
2.4 Ripe(r)
