FORD KUGA / DFK 2WD

TESTDATO: 08.06.2026

CHASSISNR: WF0FXXWPMHNY80826

NBF Tilstandsrapport er utarbeidet av Norges Bilbransjeforbund og Forbrukerrådet.

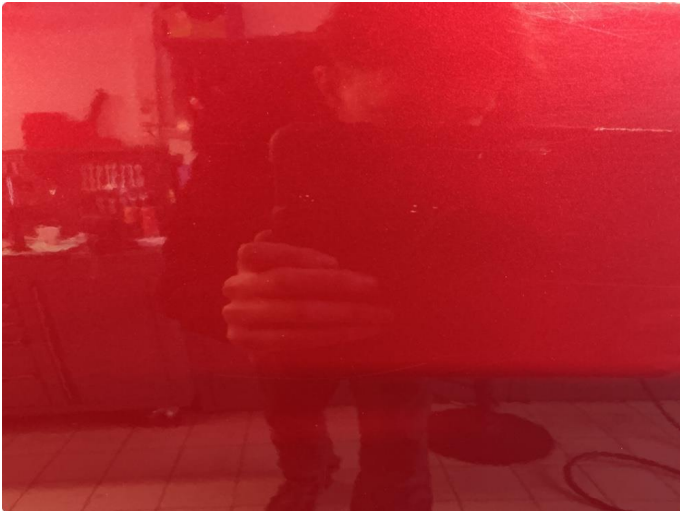
| Punkt | Beskrivelse | Plassering |
|---|---|---|
| 1.1 Dører | riper | |

1.1 Riper

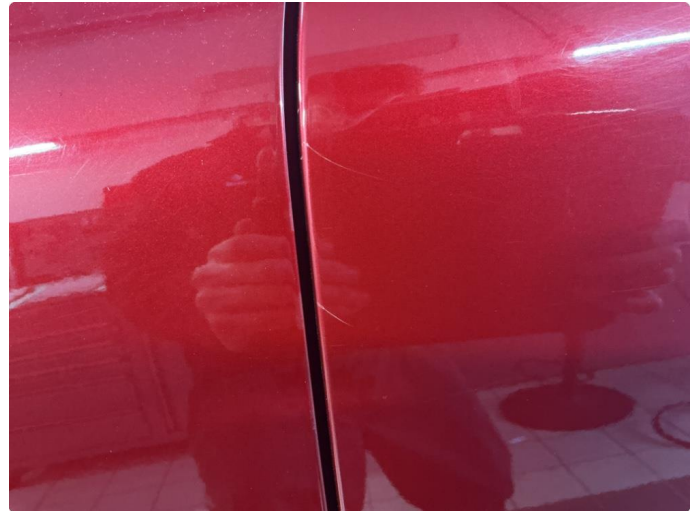
1.1 Riper

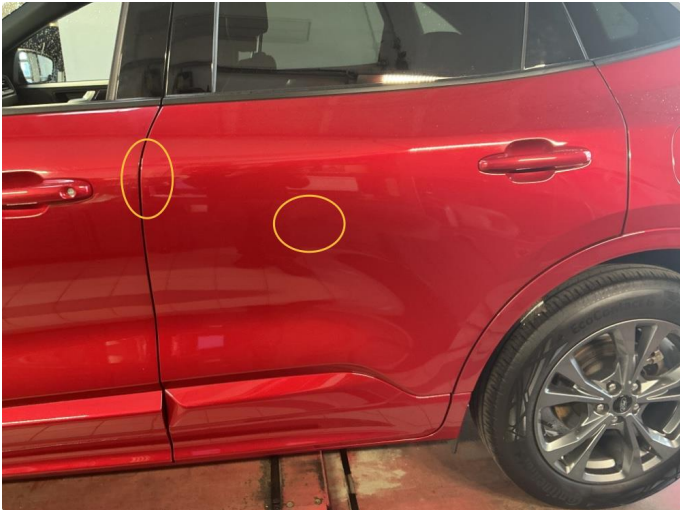
1.1 Riper

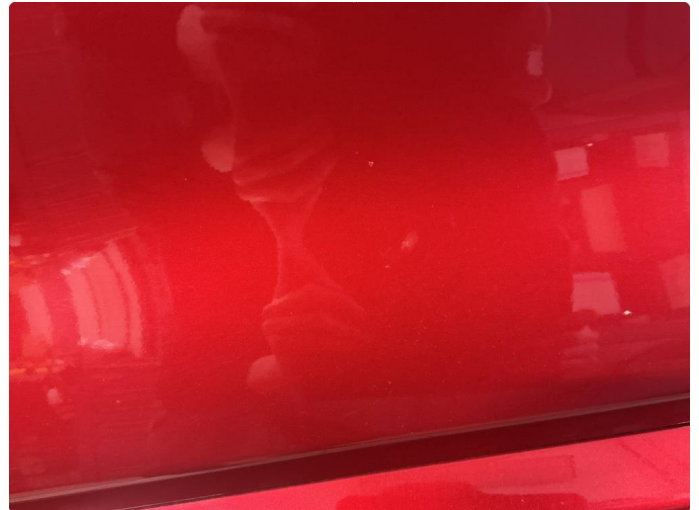
| Punkt | Beskrivelse | Plassering |
|---|---|---|
| 1.2 Dører | noe steinsprut | |

1.2 Noe steinsprut

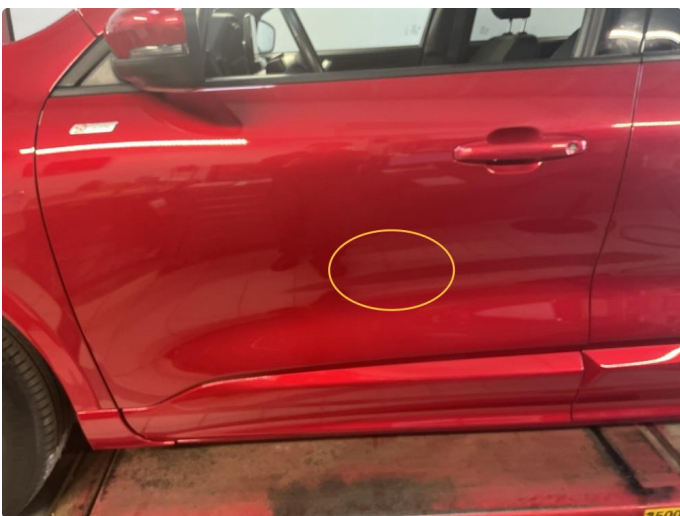
1.2 Noe steinsprut

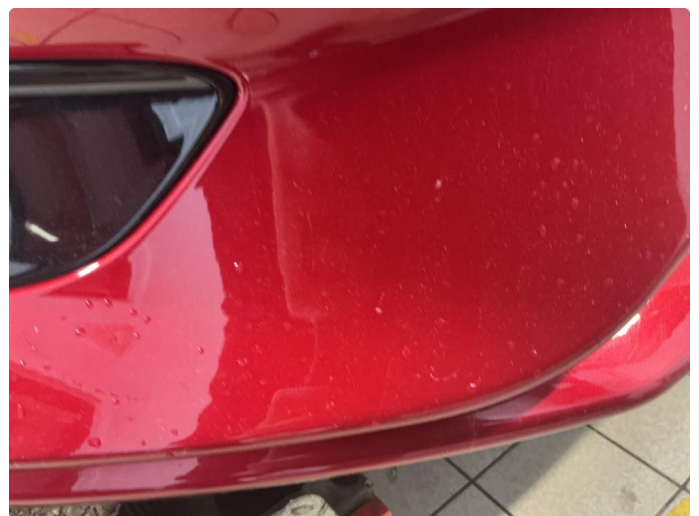
| Punkt | Beskrivelse | Plassering |
|---|---|---|
| 1.3 Støtfanger | steinsprut | |

1.3 Steinsprut

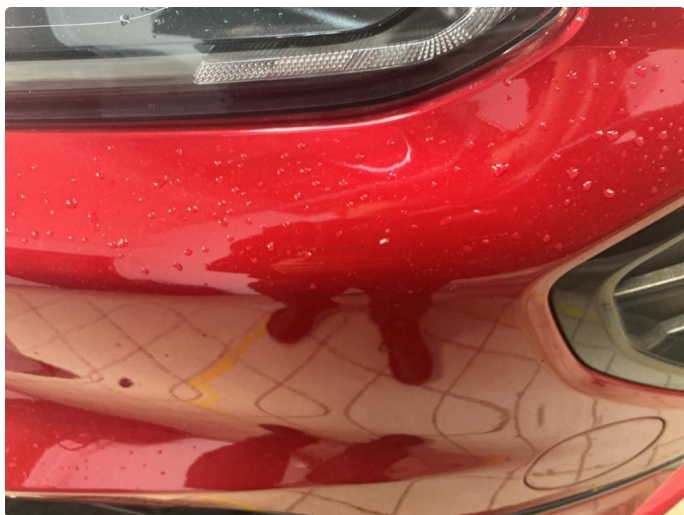
1.3 Steinsprut

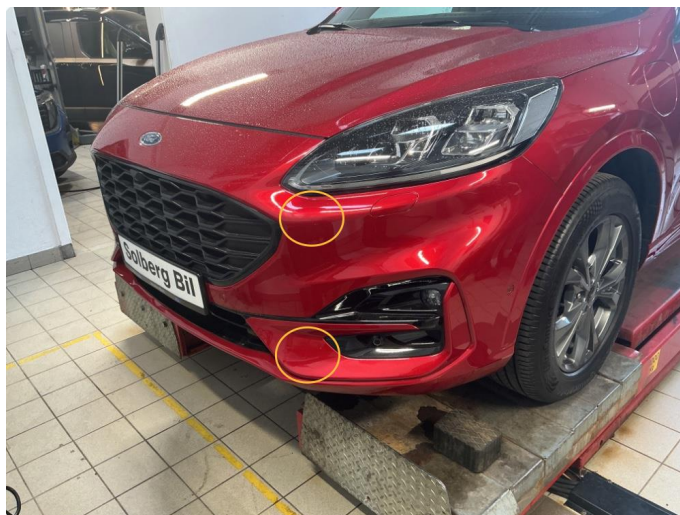
1.3 Steinsprut

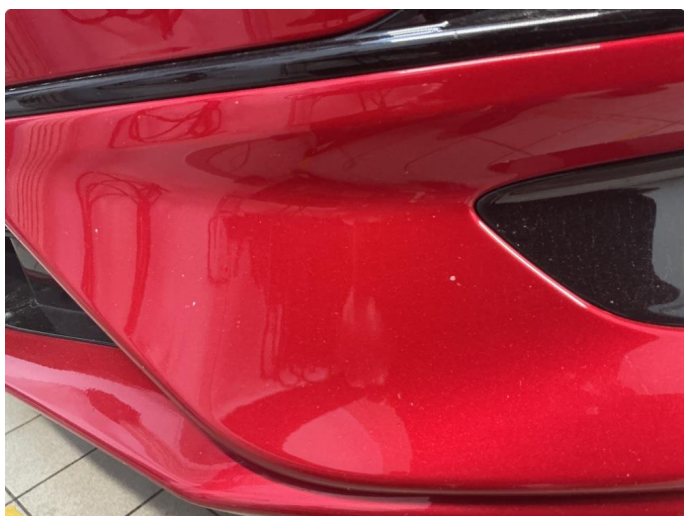
1.3 Steinsprut

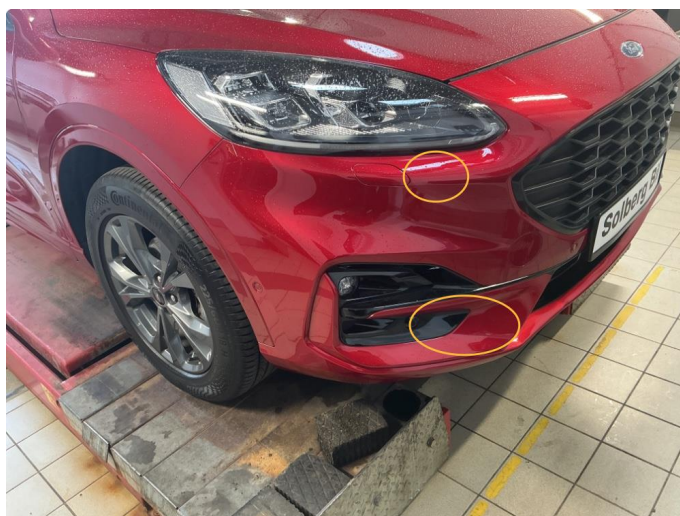
1.3 Steinsprut

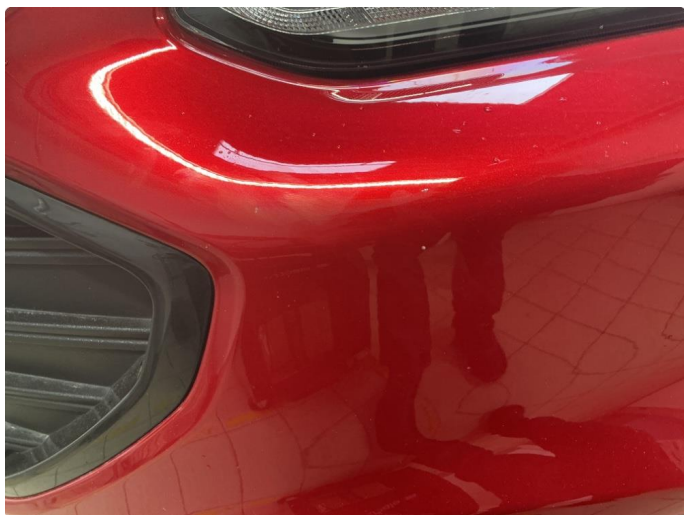
1.3 Steinsprut

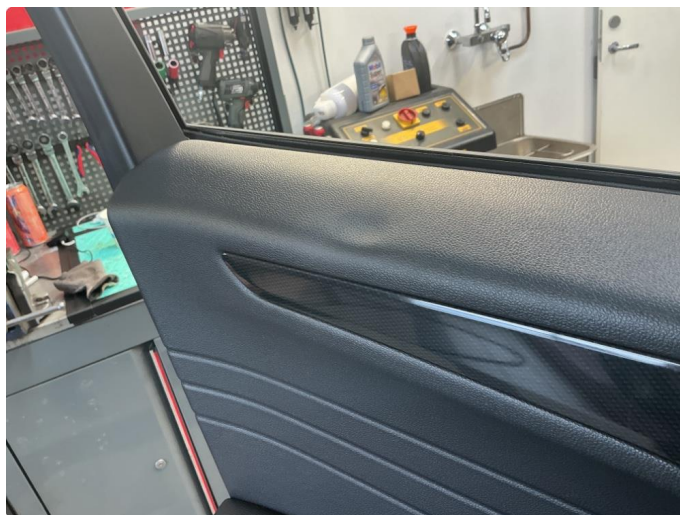
| Punkt | Beskrivelse | Plassering |
|---|---|---|
| 2.1 Dørtrekk | skadet/merker etter utstyr | |

2.1 Skadet/merker etter utstyr

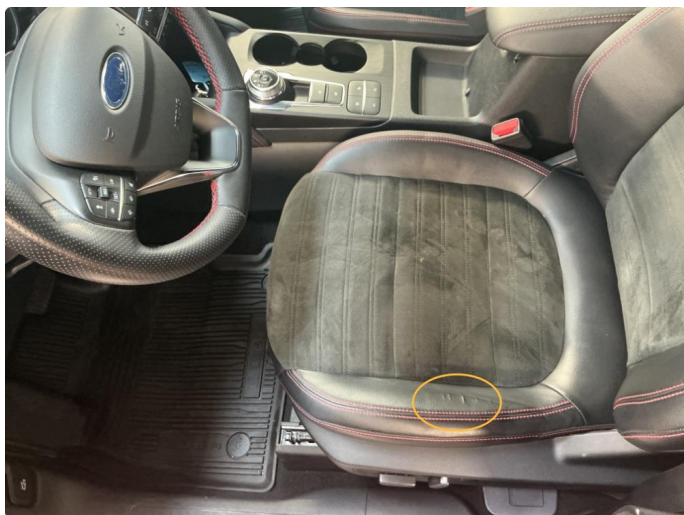
| Punkt | Beskrivelse | Plassering |
|---|---|---|
| 2.2 Seter | skade på setepute | |

2.2 Skade på setepute

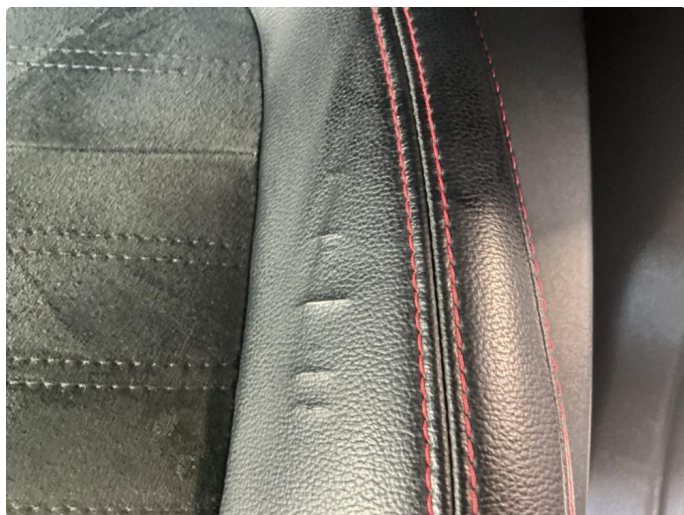
2.2 Skade på setepute
