FORD MUSTANG MACH-E / LSK 4WD
TESTDATO: 10.06.2026
KODE: 2058626

EF20289	38 800 KM	28.02.2023 Førstegang registrert	Elektr.
----------------	------------------	--------------------------------------------	----------------

NBF Tilstandsrapport er utarbeidet av Norges Bilbransjeforbund og Forbrukerrådet.

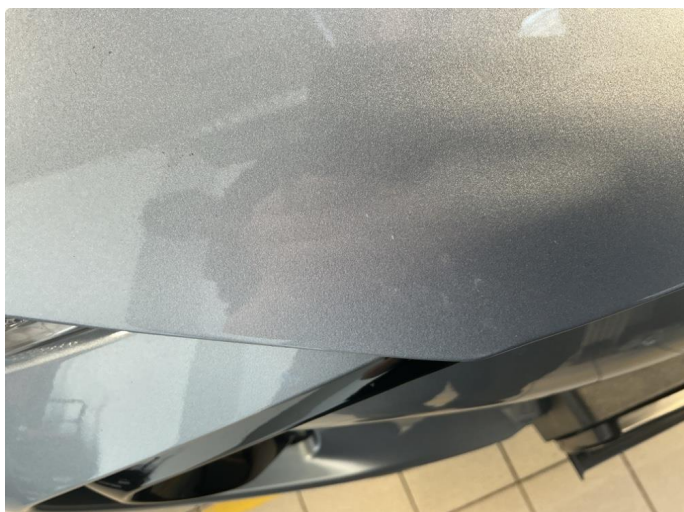
1.1 Steinsprut

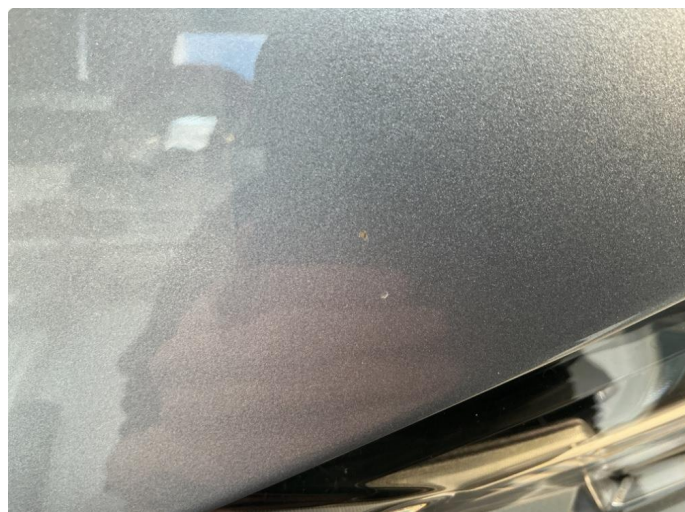
1.1 Steinsprut

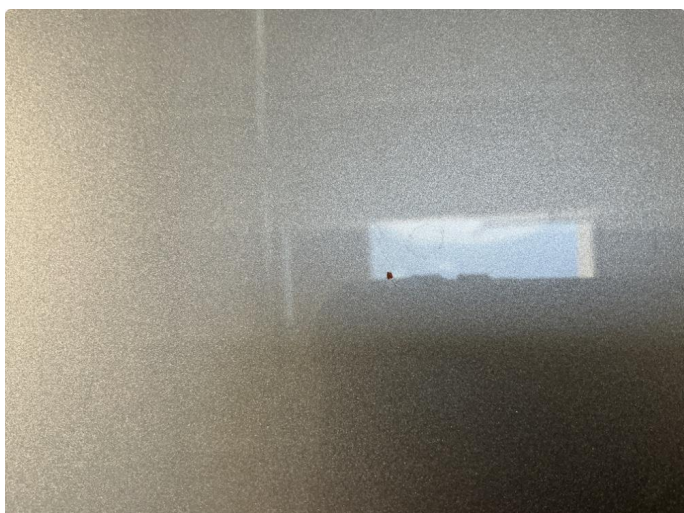
1.1 Steinsprut

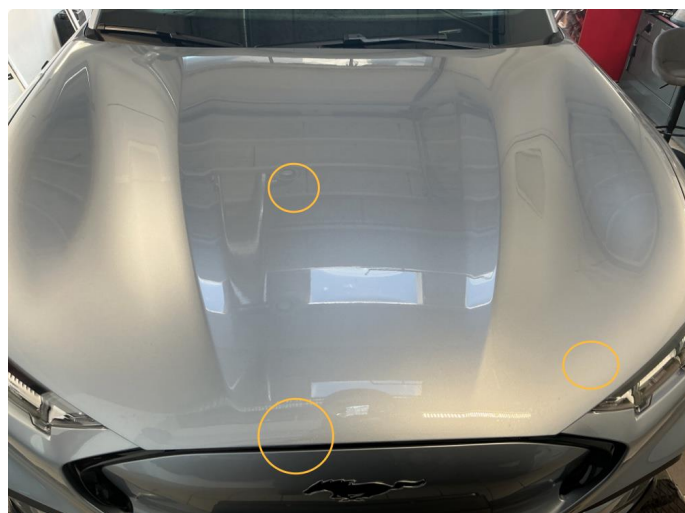
1.1 Steinsprut

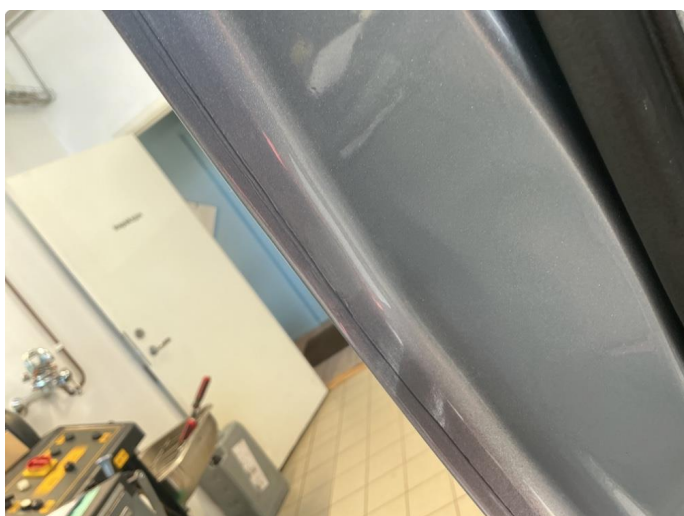
1.2 Rust i fals

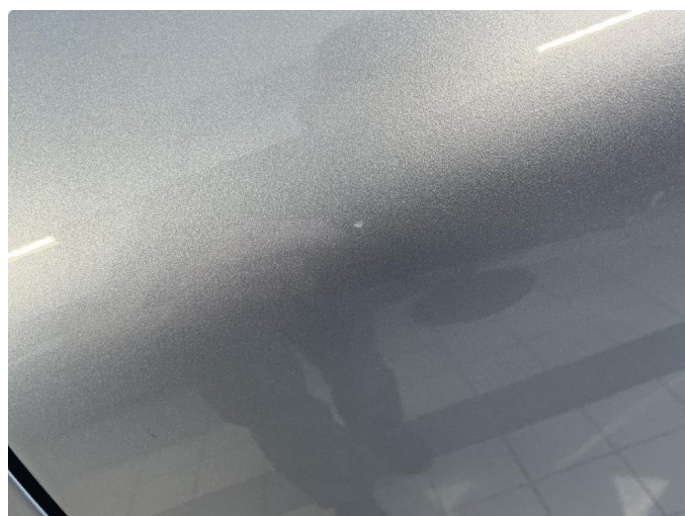
1.3 Lakk flasser

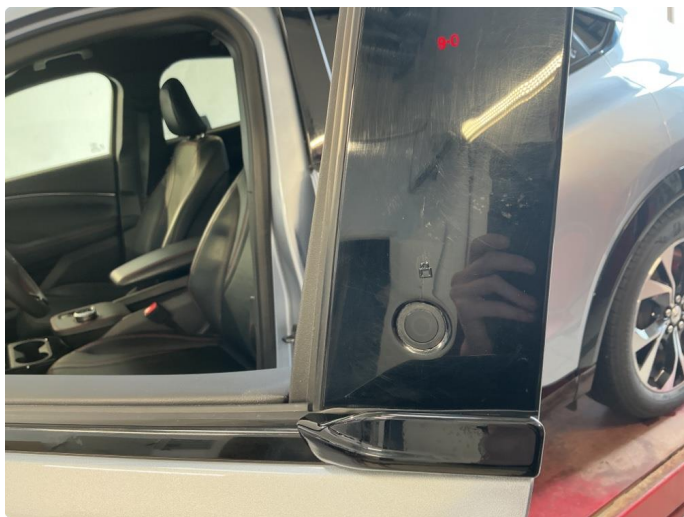
1.4 Skade

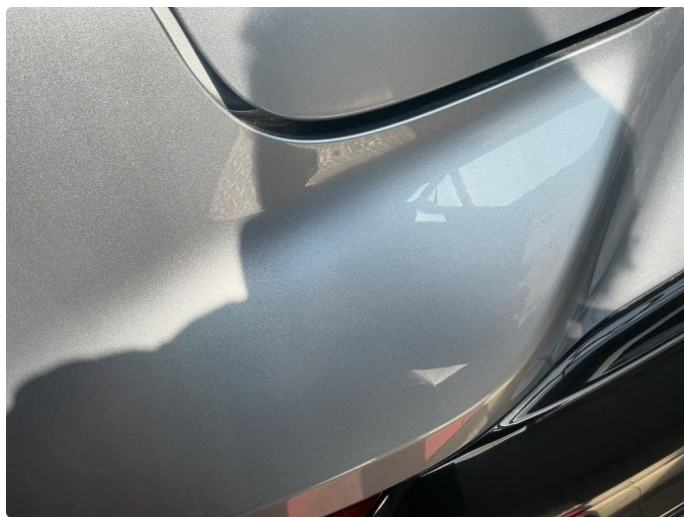
1.5 Ripe(r)

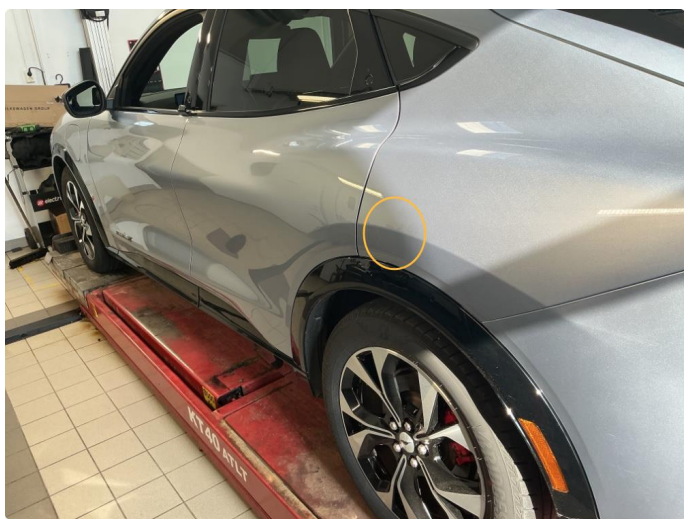
1.6 Ripe(r) ned til grunning

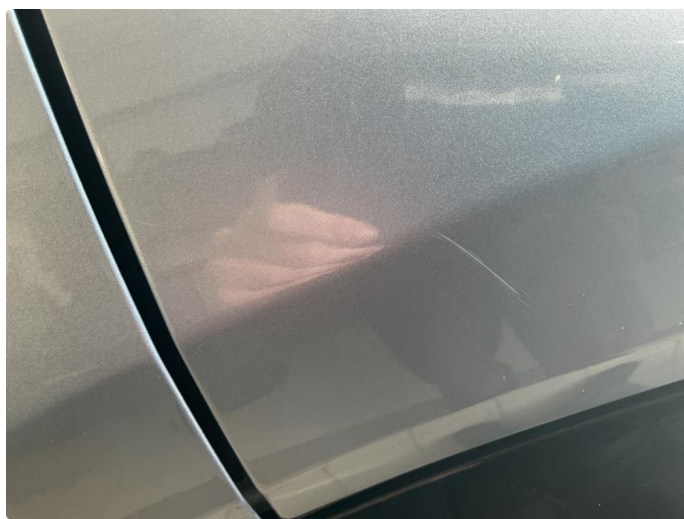
1.6 Ripe(r) ned til grunning

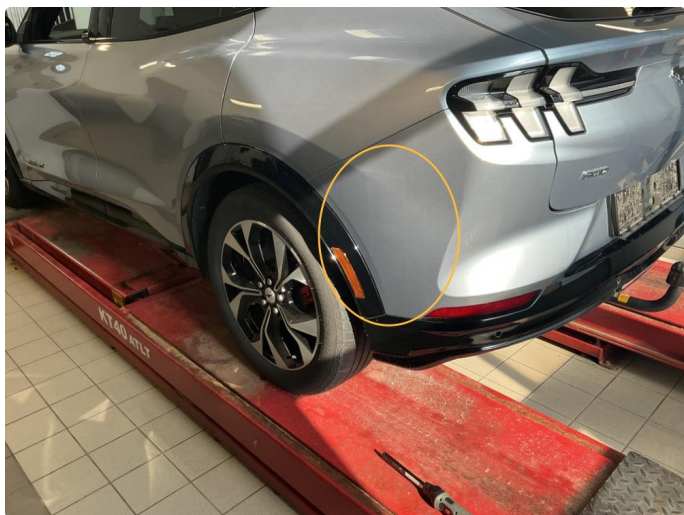
1.7 Ripe(r)

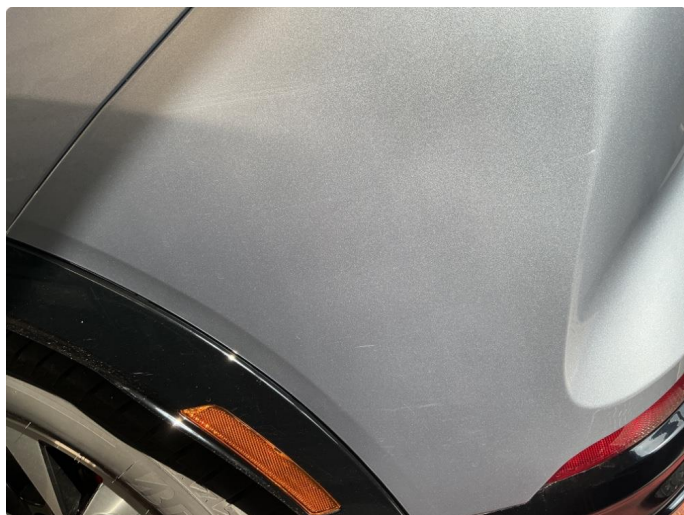
1.7 Ripe(r)

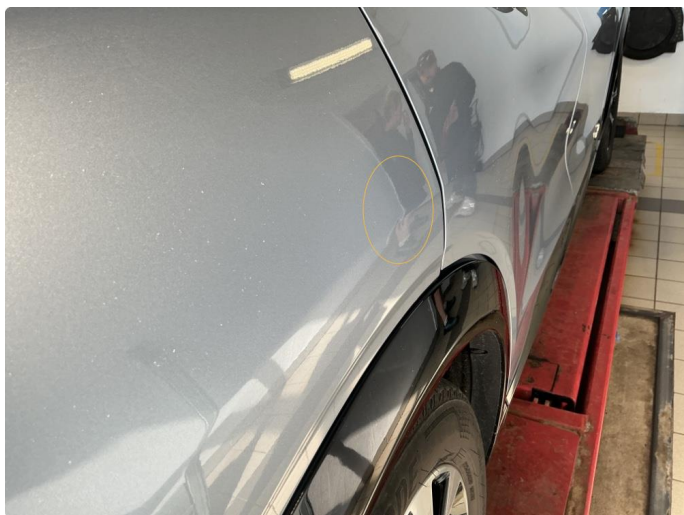
1.8 Bulk

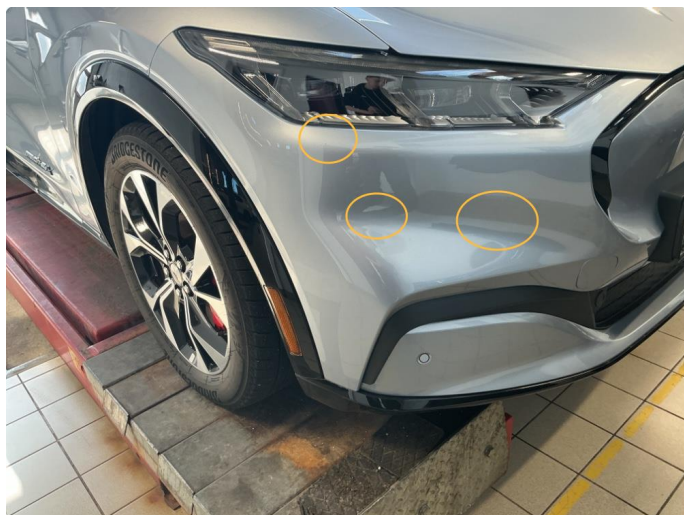
1.9 Steinsprut

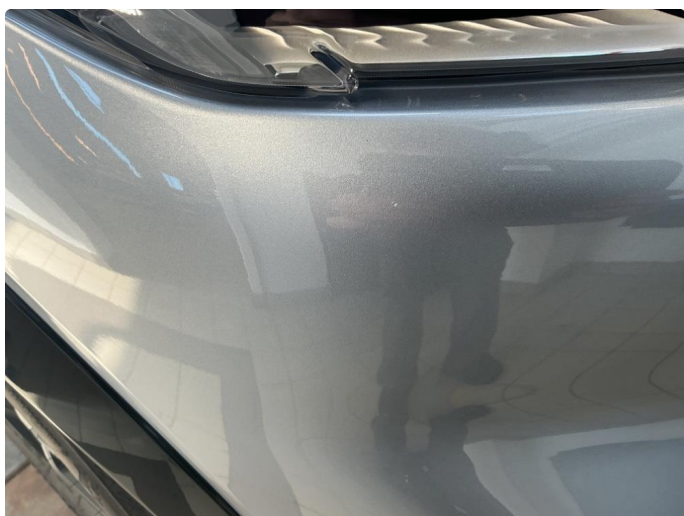
1.9 Steinsprut

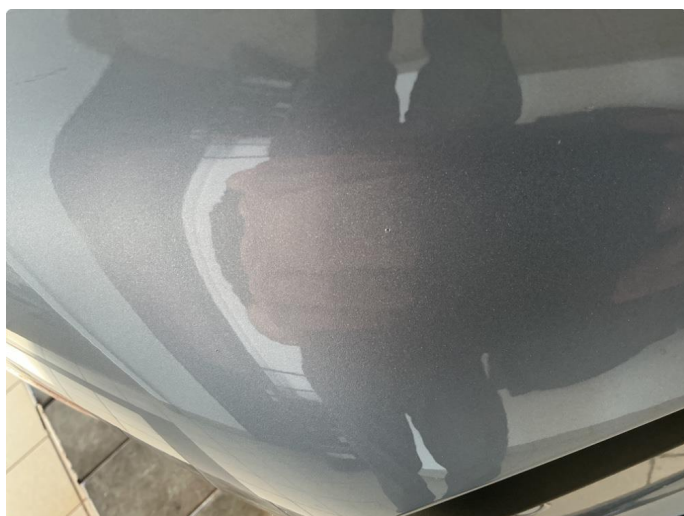
1.9 Steinsprut

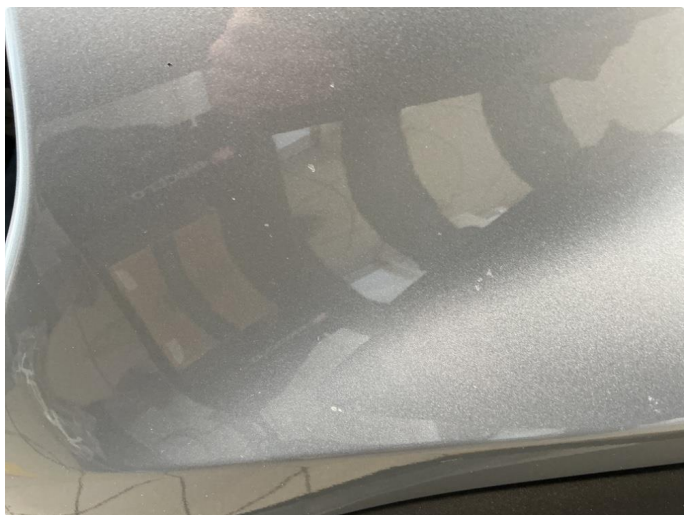
1.9 Steinsprut

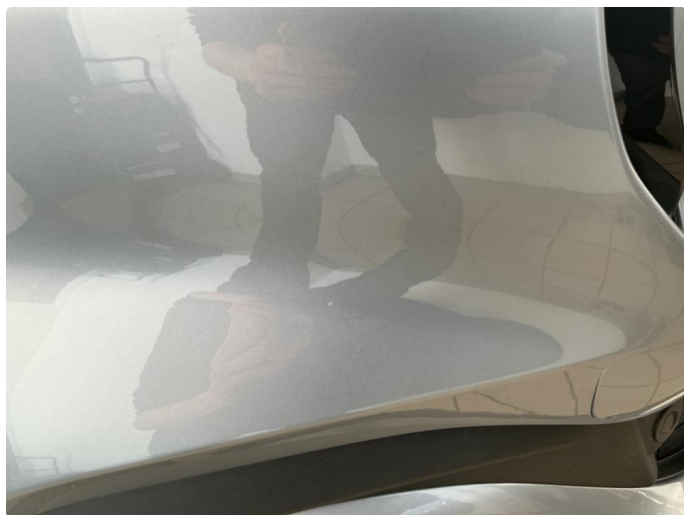
1.9 Steinsprut

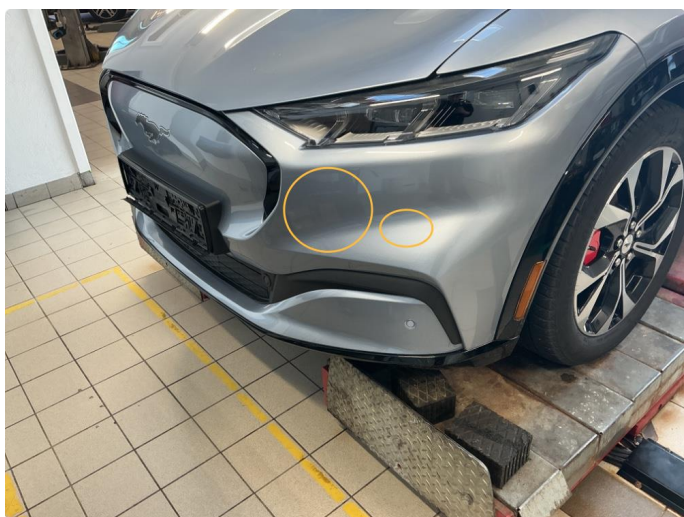
1.9 Steinsprut

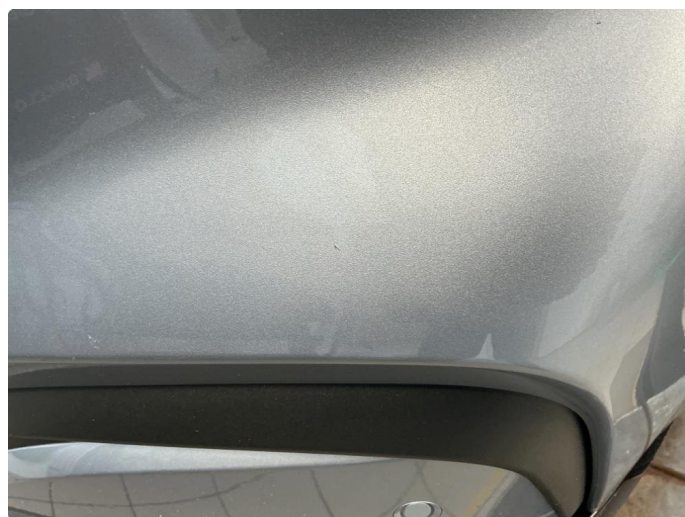
1.9 Steinsprut

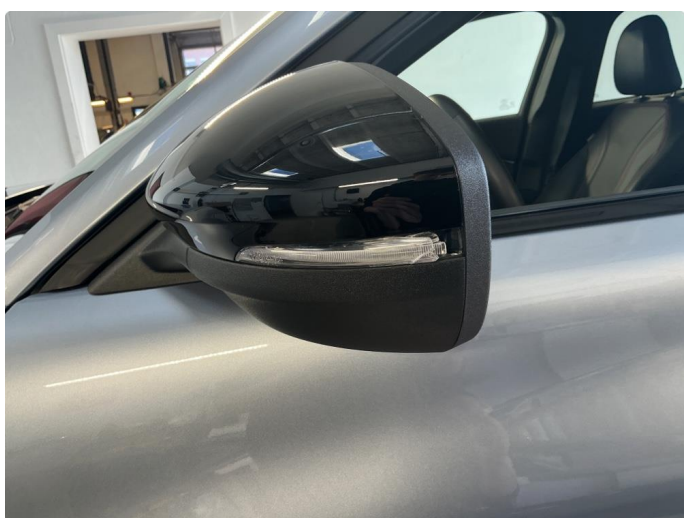
2.1 Sprukket/knust

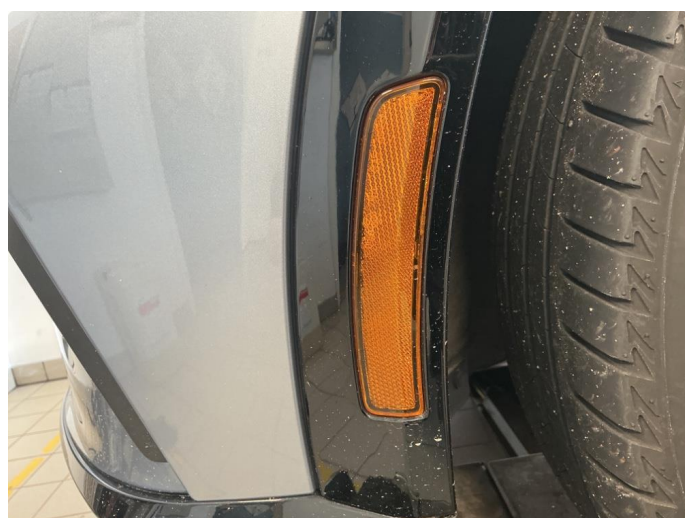
2.2 Skadet

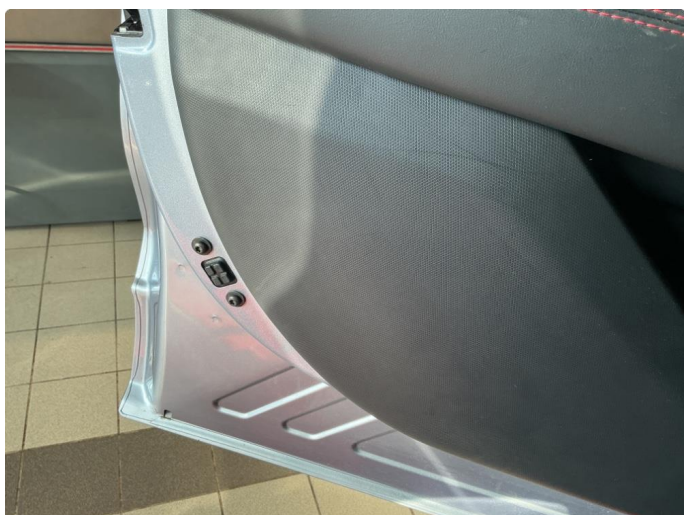
3.1 Slitt/ripe(r)
