MERCEDES-BENZ SPRINTER 163 HK AUTOMAT 2WD
TESTDATO: 24.01.2025
KODE: 1622156

YU47146	295 704 KM	20.10.2017 Førstegang registrert	Diesel
----------------	-------------------	--	---------------

NBF Tilstandsrapport er utarbeidet av Norges Bilbransjeforbund og Forbrukerrådet.

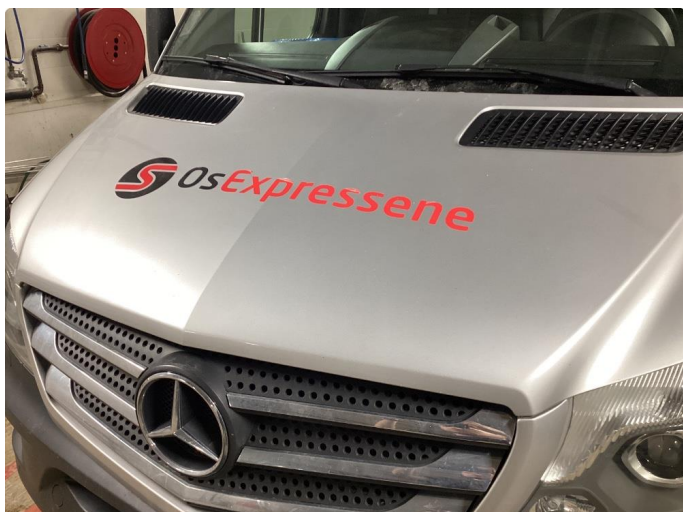
3. EKSTERIØR			
3.1	Panser	En del små steinsprut med rust på panser.	
3.2	Panser	Panserholder mangler.	
3.3	Dører	Defekt dør pakning venstre side.	
3.4	Dører	Førerør trenger justering.

3.1 En del små steinsprut med rust på panser.

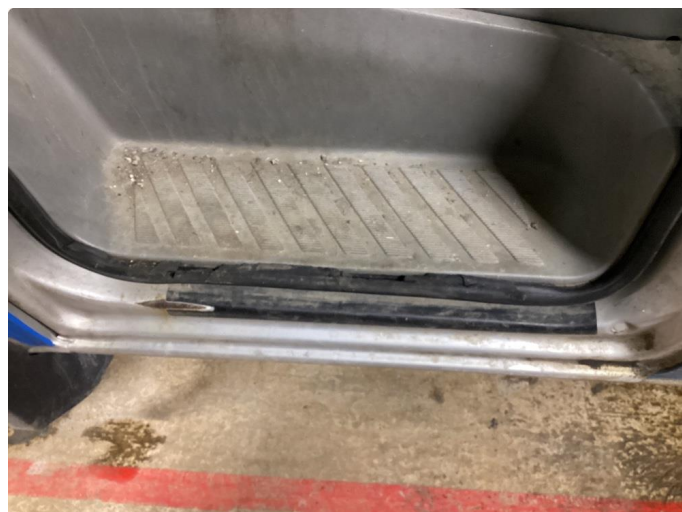
3.3 Defekt dør pakning venstre side.

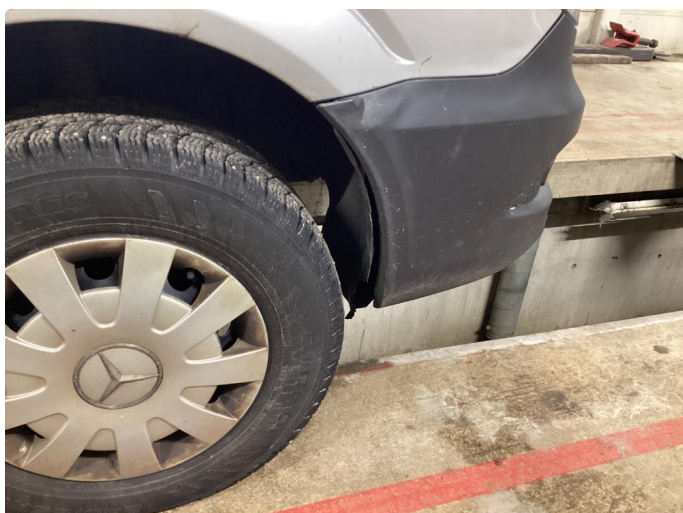
3.7 Innerskjerm høyre side foran skadet.

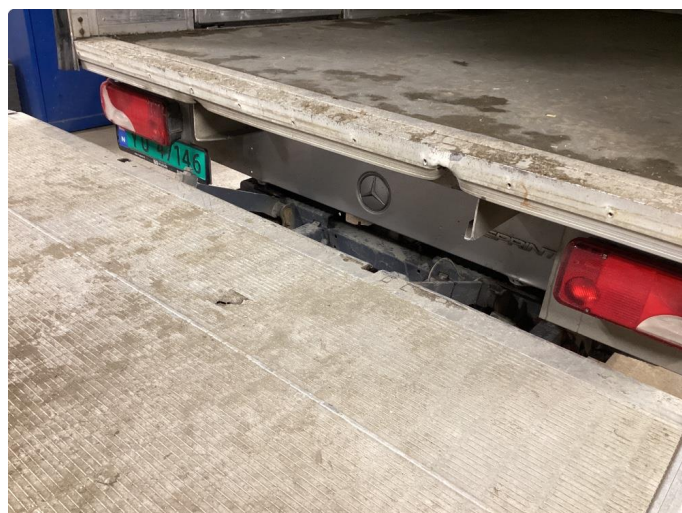
3.9 Hull i løfte bord.
Skade på bunnlist.
Mangler gummipakning nede.

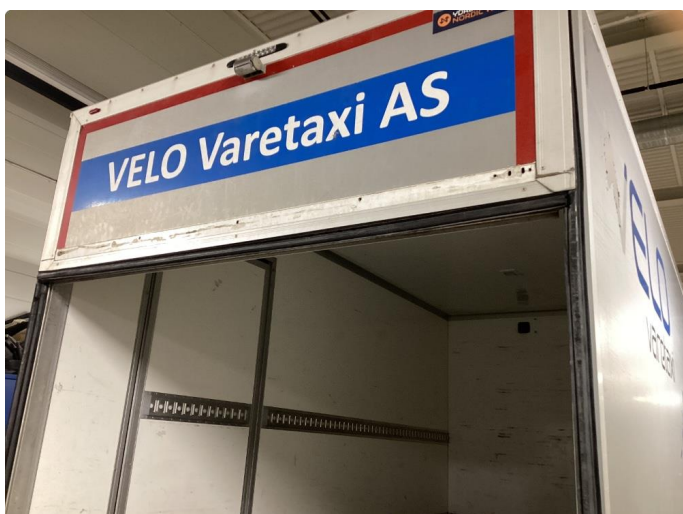
3.9 Hull i løfte bord.
Skade på bunnlist.
Mangler gummipakning nede.

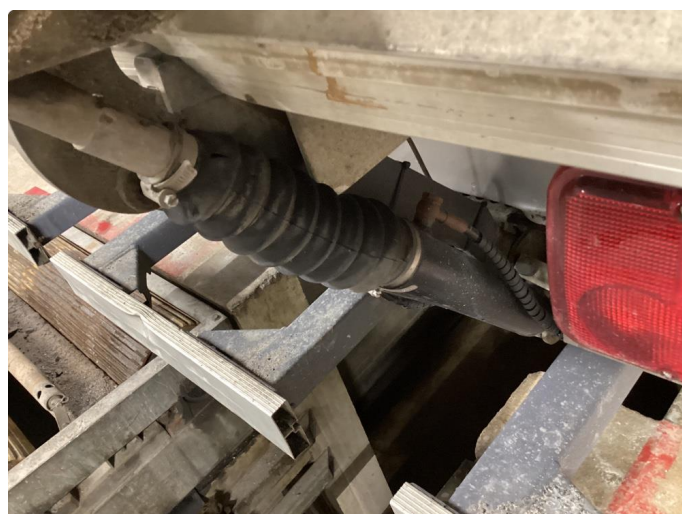
3.10 Skade på begge mansjetter tilt sylinder.

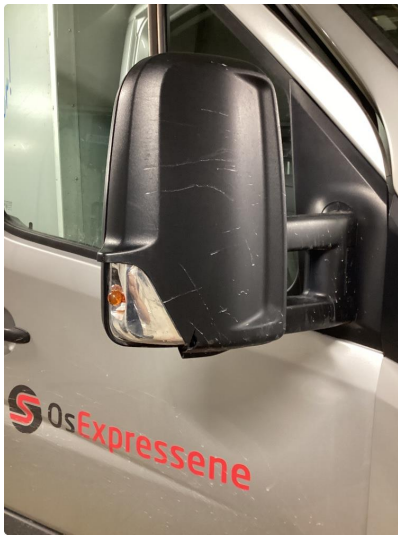
3.13 Knust speilhus høyre side med blinkelys.

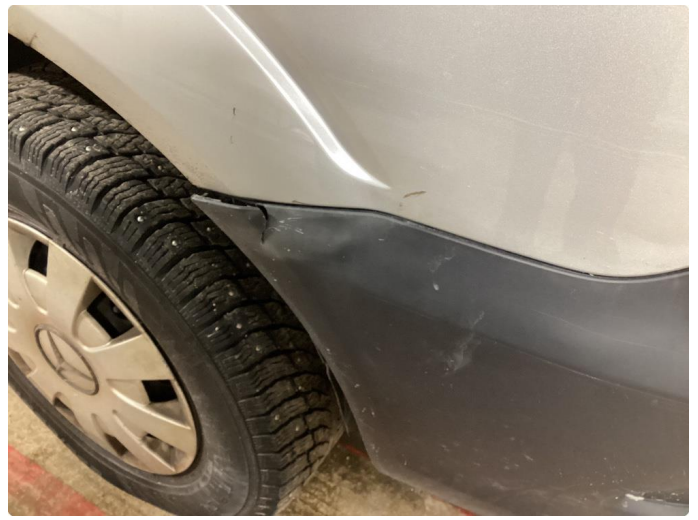
3.15 Skade på støtfanger høyre side foran.

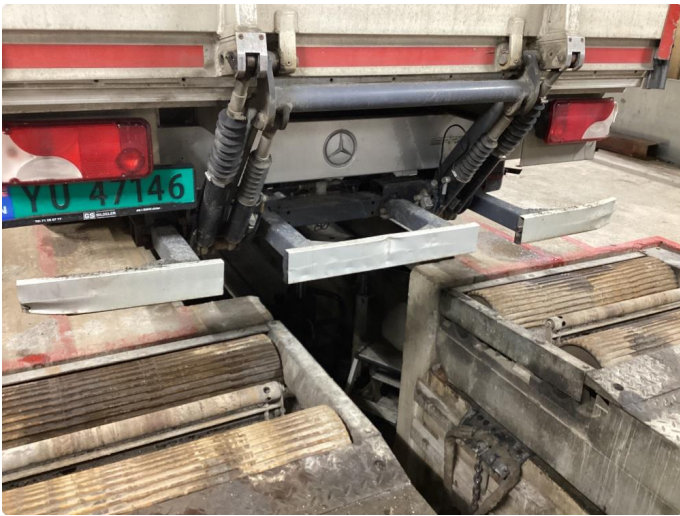
3.16 Underkjørings hinder bak har flere skader.

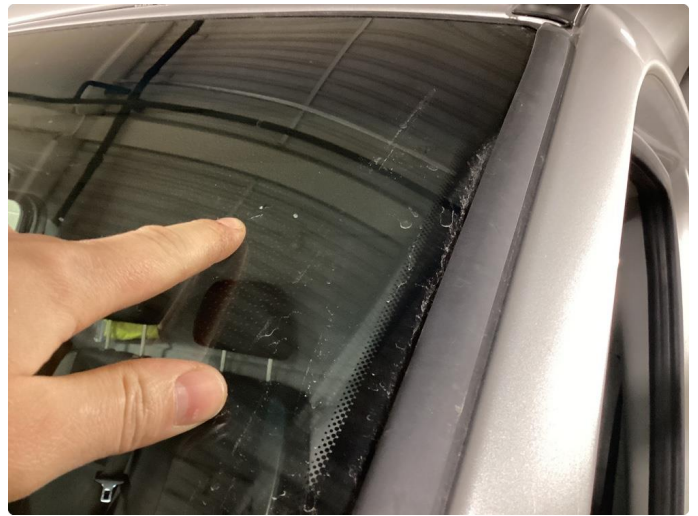
3.17 Steinsprut med sprekk utenfor synsfelt

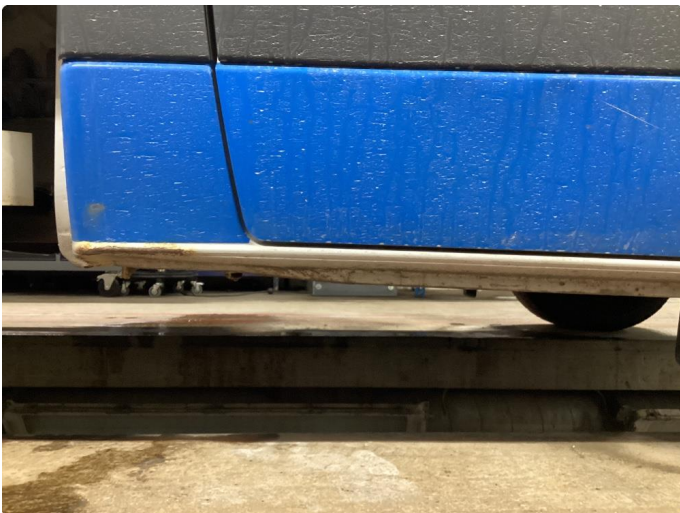
3.18 Bulk og rust i kanal høyre side.

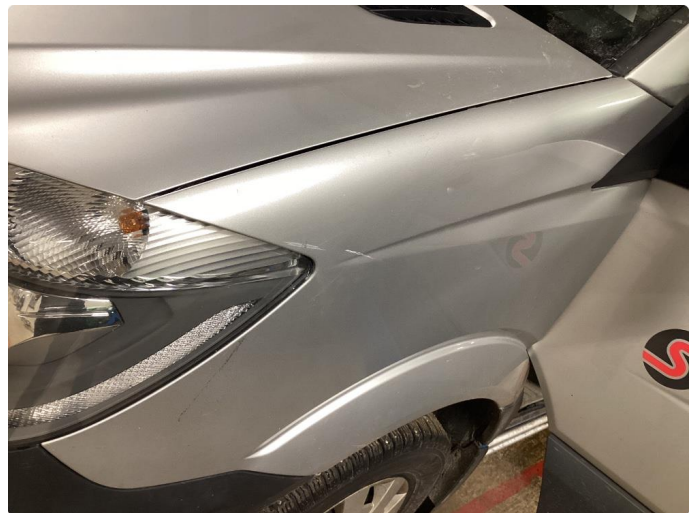
3.19 Lakkskader venstre side foran.

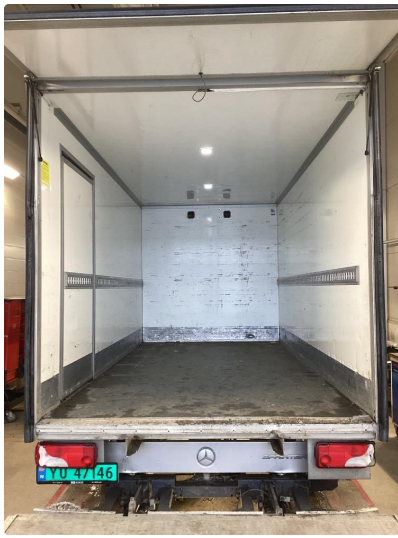
4.1 Knust komplett høyre baklys.

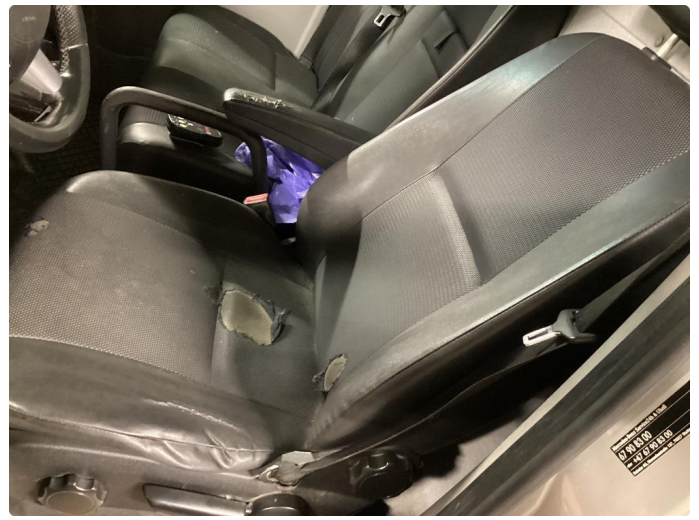
8.1 Setepute sete rygg Og midtarmlene meget slitt.

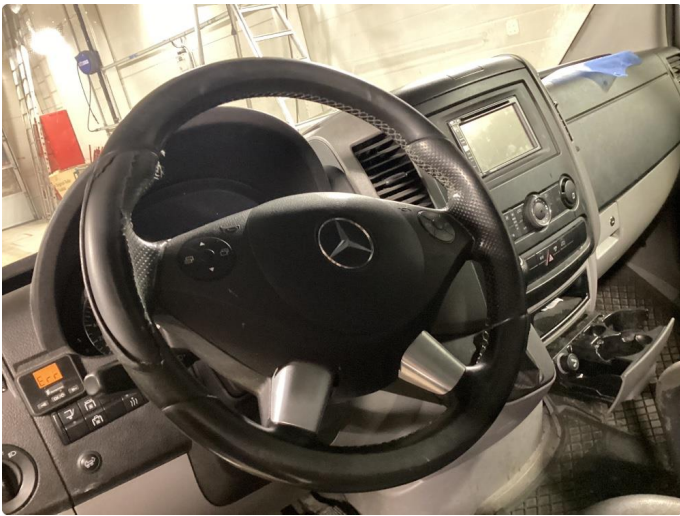
8.5 Slitt ratt trekk.
