PEUGEOT 2008 2WD
TESTDATO: 21.10.2024
KODE: 1534538

EC47169

NBF Tilstandsrapport er utarbeidet av Norges Bilbransjeforbund og Forbrukerrådet.

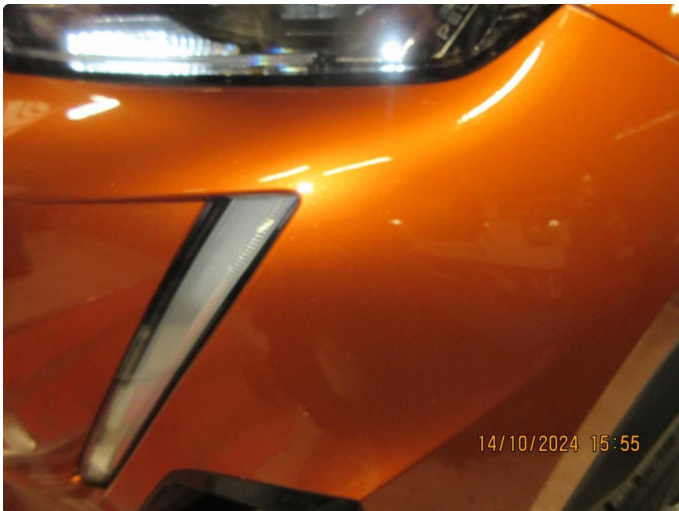
1.1 Bilen ser generelt sett ganske bra ut, men der finnes litt steinsprangmerker på frontfanger, panser og frontrute (ingen sprekker i rute)

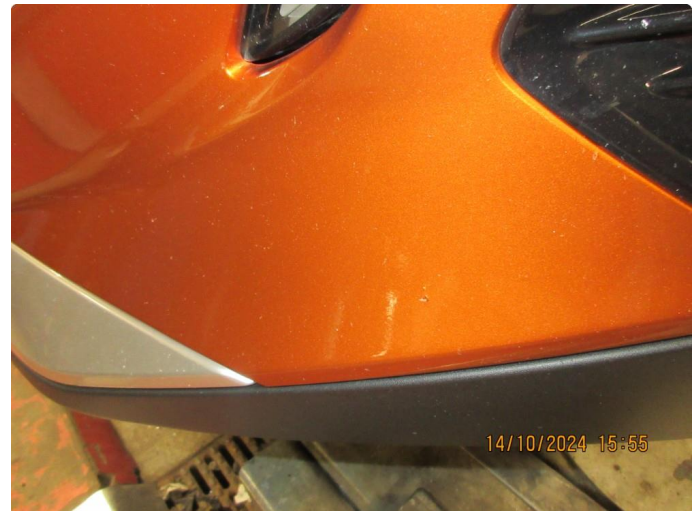
1.1 Bilen ser generelt sett ganske bra ut, men der finnes litt steinsprangmerker på frontfanger, panser og frontrute (ingen sprekker i rute)

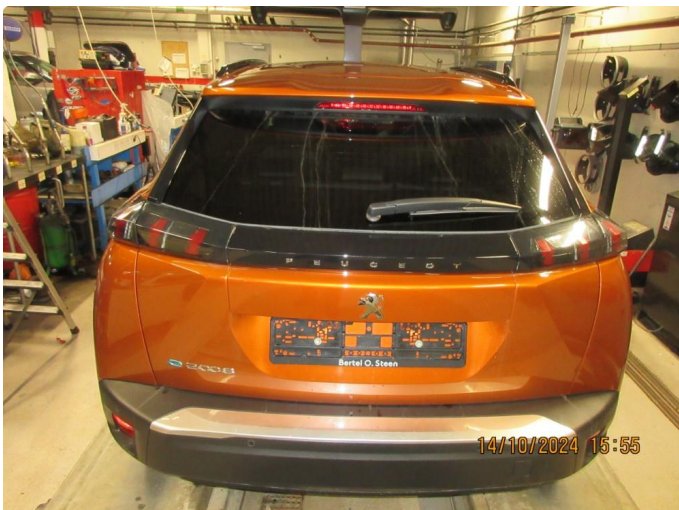
1.1 Bilen ser generelt sett ganske bra ut, men der finnes litt steinsprangmerker på frontfanger, panser og frontrute (ingen sprekker i rute)

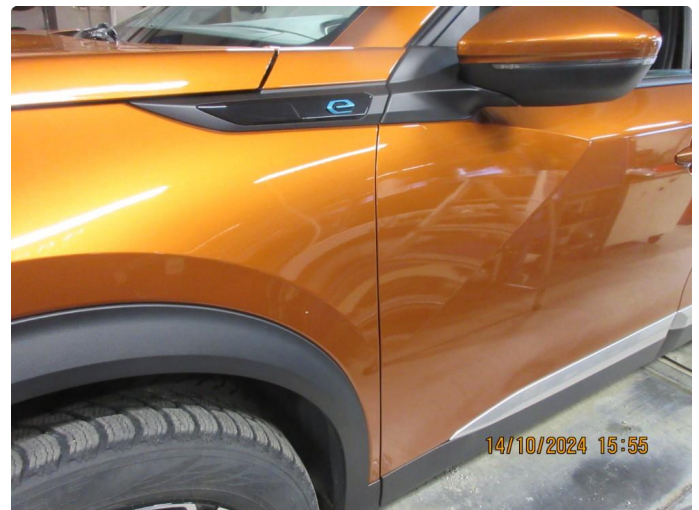
1.1 Bilen ser generelt sett ganske bra ut, men der finnes litt steinsprangmerker på frontfanger, panser og frontrute (ingen sprekker i rute)

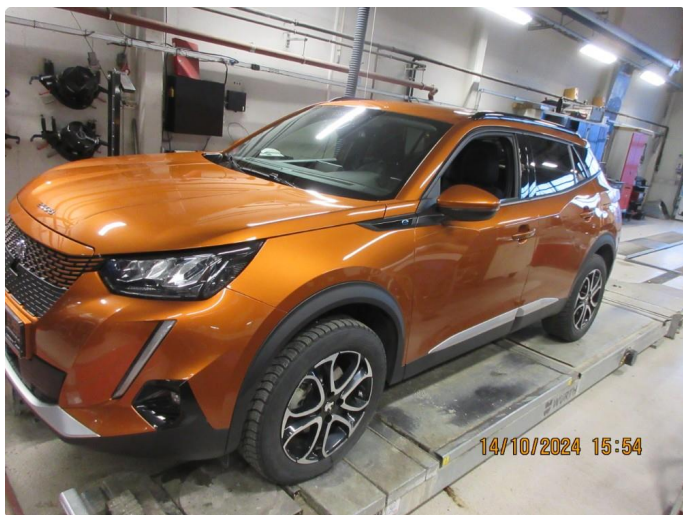
1.1 Bilen ser generelt sett ganske bra ut, men der finnes litt steinsprangmerker på frontfanger, panser og frontrute (ingen sprekker i rute)

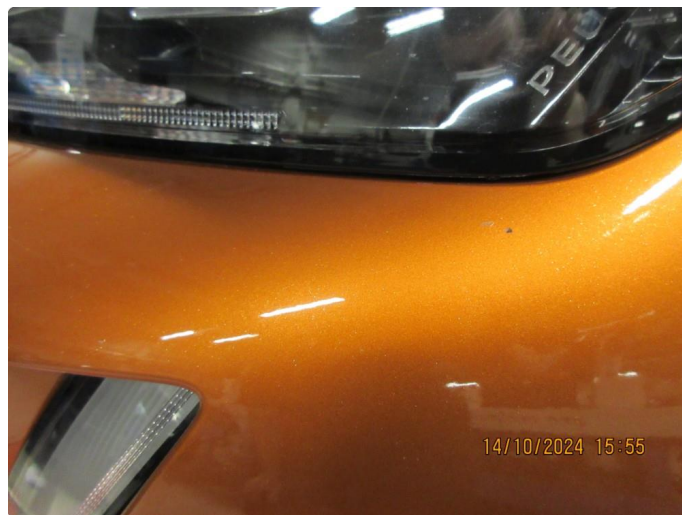
1.1 Bilen ser generelt sett ganske bra ut, men der finnes litt steinsprangmerker på frontfanger, panser og frontrute (ingen sprekker i rute)

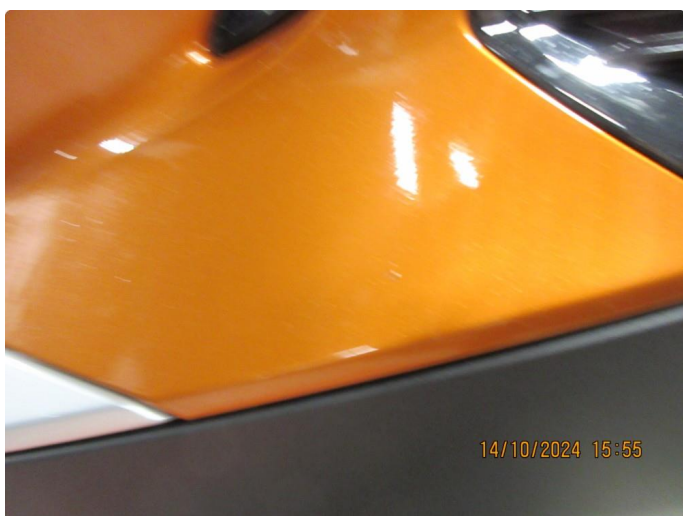
1.1 Bilen ser generelt sett ganske bra ut, men der finnes litt steinsprangmerker på frontfanger, panser og frontrute (ingen sprekker i rute)

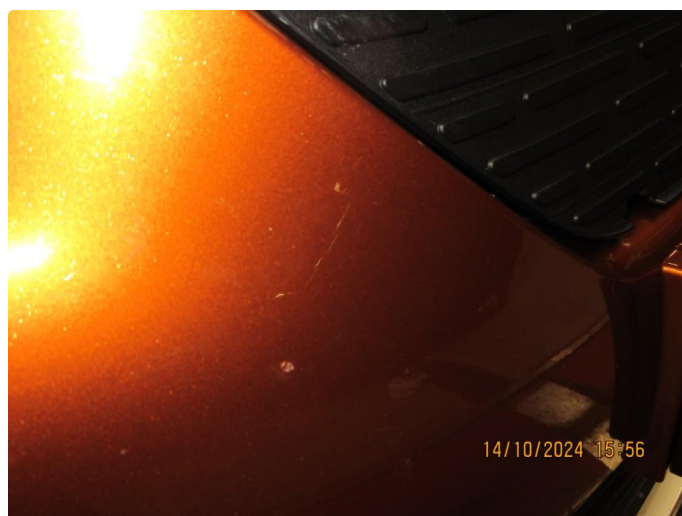
1.1 Bilen ser generelt sett ganske bra ut, men der finnes litt steinsprangmerker på frontfanger, panser og frontrute (ingen sprekker i rute)

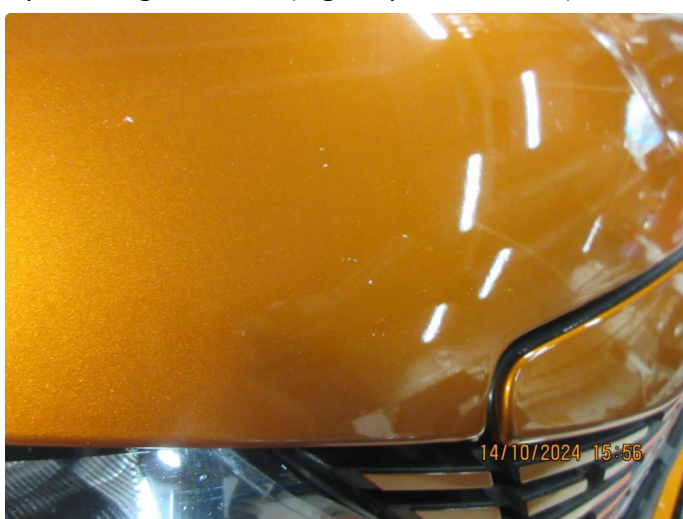
1.1 Bilen ser generelt sett ganske bra ut, men der finnes litt steinsprangmerker på frontfanger, panser og frontrute (ingen sprekker i rute)

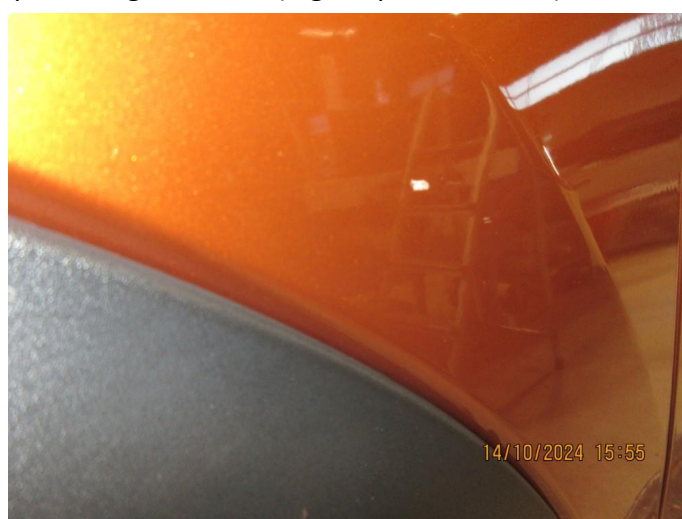
1.1 Bilen ser generelt sett ganske bra ut, men der finnes litt steinsprangmerker på frontfanger, panser og frontrute (ingen sprekker i rute)

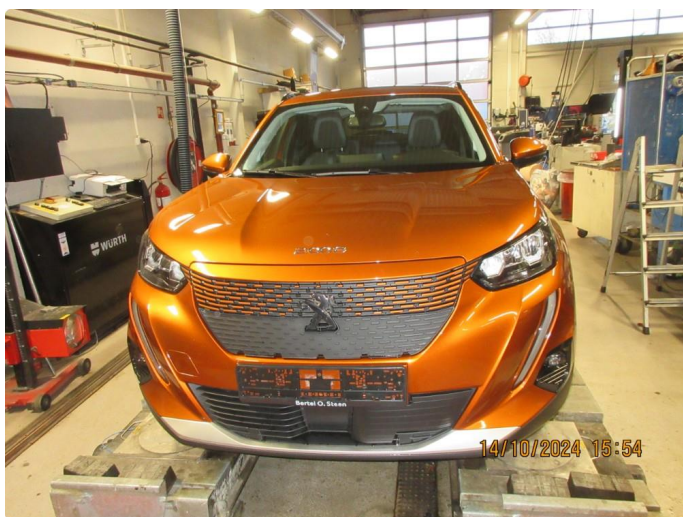
1.1 Bilen ser generelt sett ganske bra ut, men der finnes litt steinsprangmerker på frontfanger, panser og frontrute (ingen sprekker i rute)

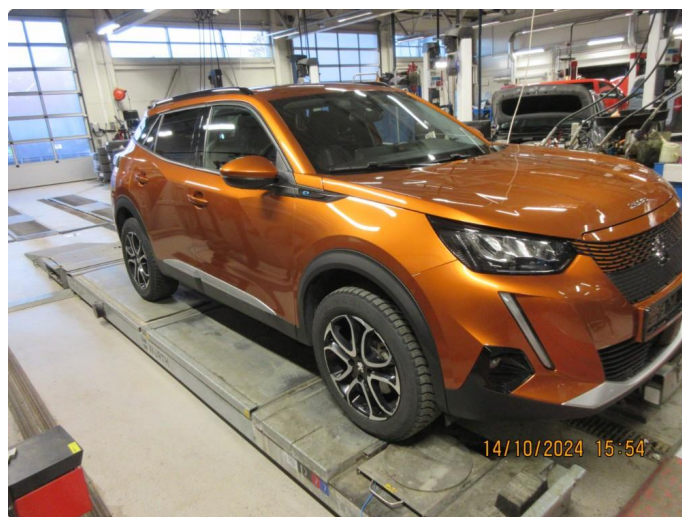
1.1 Bilen ser generelt sett ganske bra ut, men der finnes litt steinsprangmerker på frontfanger, panser og frontrute (ingen sprekker i rute)

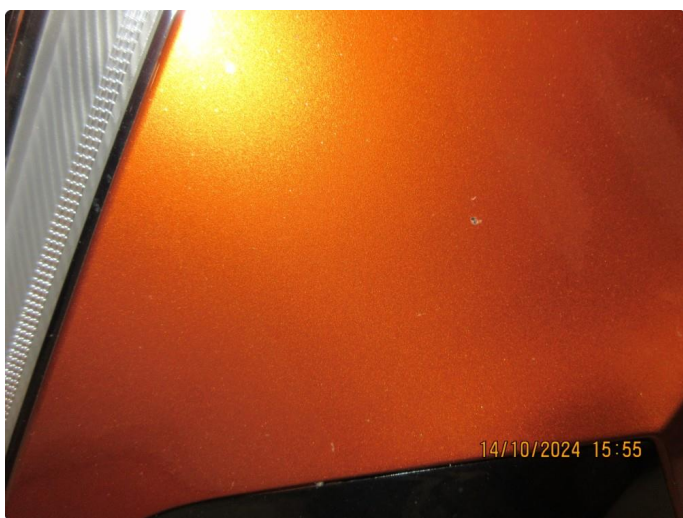
1.1 Bilen ser generelt sett ganske bra ut, men der finnes litt steinsprangmerker på frontfanger, panser og frontrute (ingen sprekker i rute)
