**NISSAN NISSAN PATHFINDER / R51 190 HK AUTOMAT  
4WD**
**TESTDATO: 11.08.2026**
**KODE: 2062588**

**YU42845**

NBF Tilstandsrapport er utarbeidet av Norges Bilbransjeforbund og Forbrukerrådet.

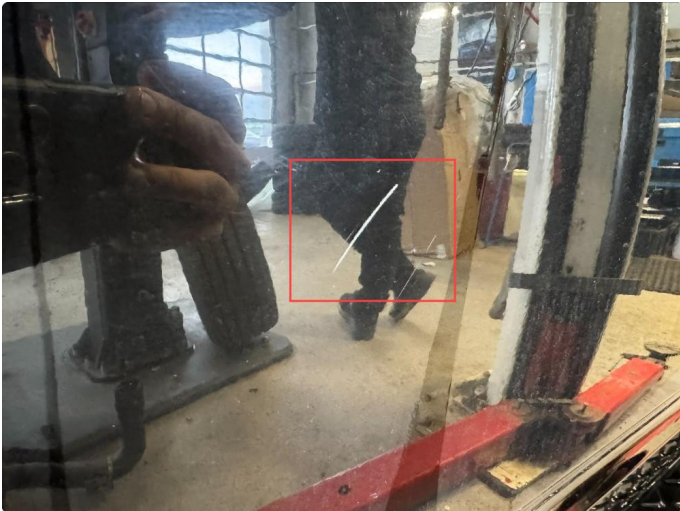
| Punkt | Beskrivelse | Plassering |
|---|---|---|
| 1.2 Dører | Riper dør høyre foran | |

1.2 Riper dør høyre foran

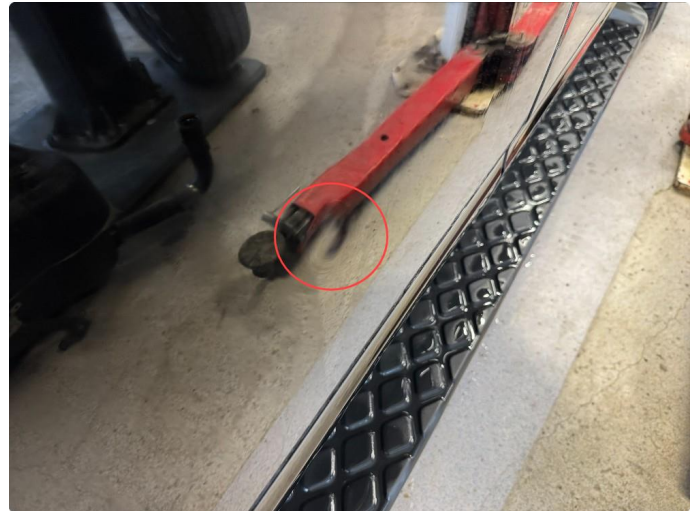
| Punkt | Beskrivelse | Plassering |
|---|---|---|
| 1.3 Dører | Liten bulk dør høyre bak | |

1.3 Liten bulk dør høyre bak

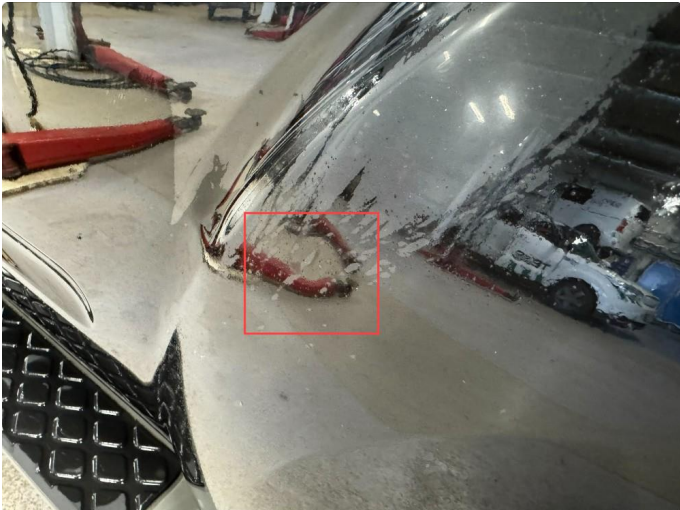
| Punkt | Beskrivelse | Plassering |
|---|---|---|
| 1.4 Dører | Liten bulk dør venstre bak | |

1.4 Liten bulk dør venstre bak

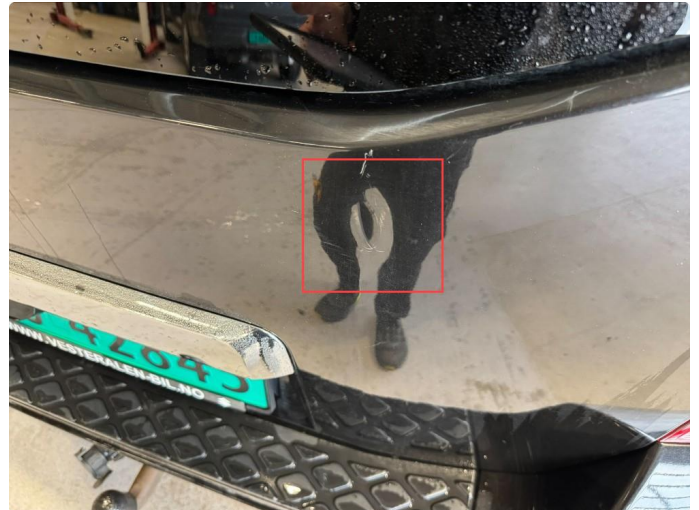
| Punkt | Beskrivelse | Plassering |
|---|---|---|
| 1.6 Bakluke | Bulk med flere riper bakluke. | |

1.6 Bulk med flere riper bakluke.

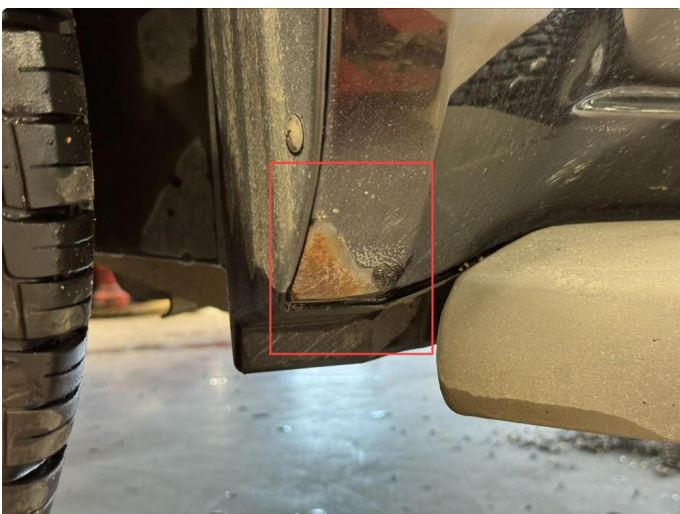
| Punkt | Beskrivelse | Plassering |
|---|---|---|
| 1.7 Skjermer | Lakk flass , fremskjermer begge sider. | |

1.7 Lakk flass , fremskjermer begge sider.

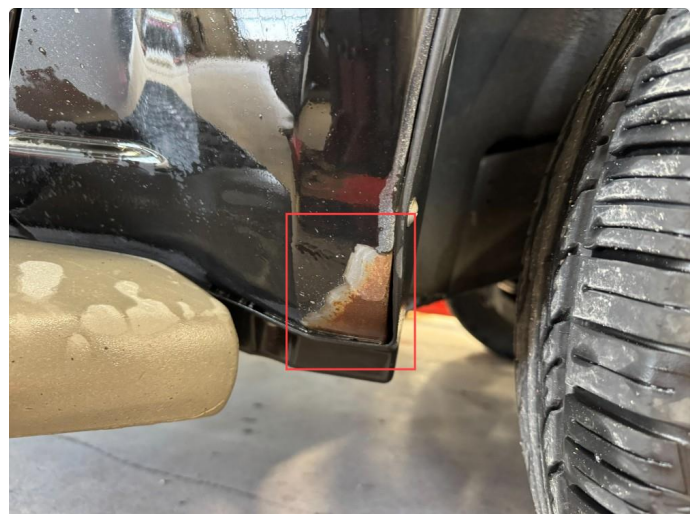
1.7 Lakk flass , fremskjermer begge sider.

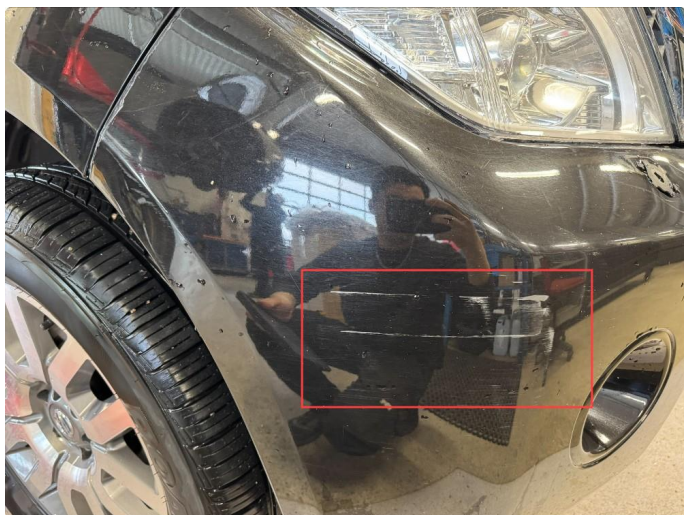
| Punkt | Beskrivelse | Plassering |
|---|---|---|
| 1.8 Støtfanger | Noen riper på frontfanger høyre side. | |

1.8 Noen riper på frontfanger høyre side.

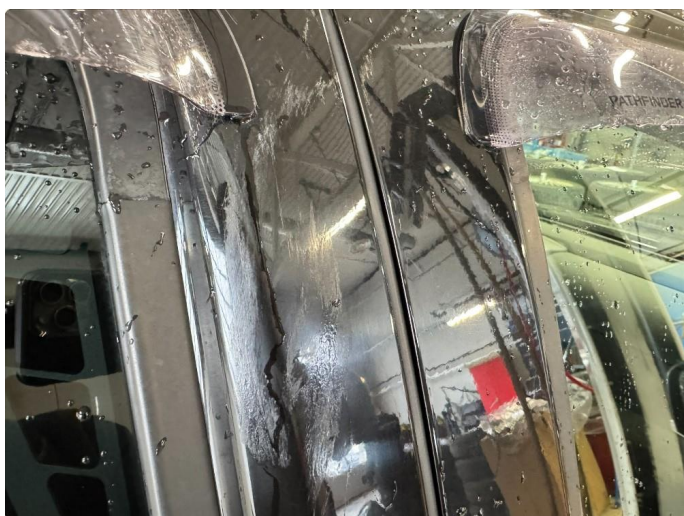
| Punkt | Beskrivelse | Plassering |
|---|---|---|
| 1.9 Stolpe | utført lakkarbeid på b-stolpe høyre side. fram og bakdør, vises på bilde | |

1.9 Utført lakkarbeid på b-stolpe høyre side. fram og bakdør, vises på bilde
