FORD KUGA 180 HK AUTOMAT 4WD

TESTDATO: 03.10.2025

ZA18903

CHASSISNR: WF0AXXWPMHR78844

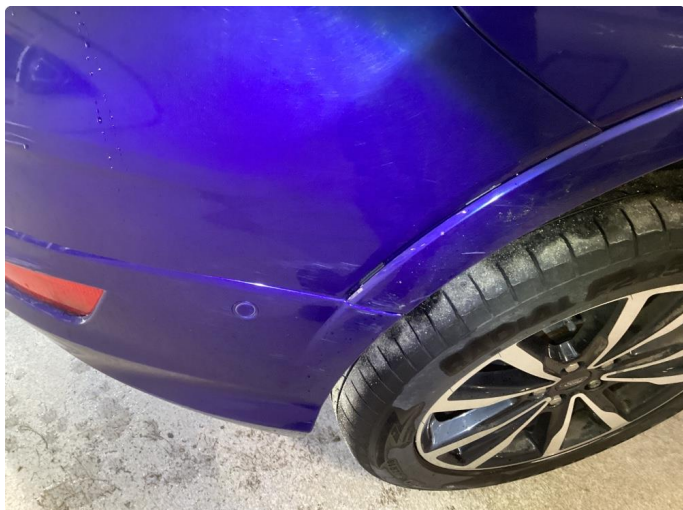
| Punkt | Beskrivelse | Plassering |
|---|---|---|
| 1.1 Lakk | Noe bruksslitasje i lakk og riper rundt om.<br>Skrubbskade på skjerm og skjermelist bsb, skade på kanalskjørt hs,<br>riper i bakluke<br>Rustfleck på tak | |

1.1 Noe bruksslitasje i lakk og riper rundt om.  
Skrubbskade på skjerm og skjermelist bsb, skade på kanalskjørt hs, riper i bakluke  
Rustfleck på tak

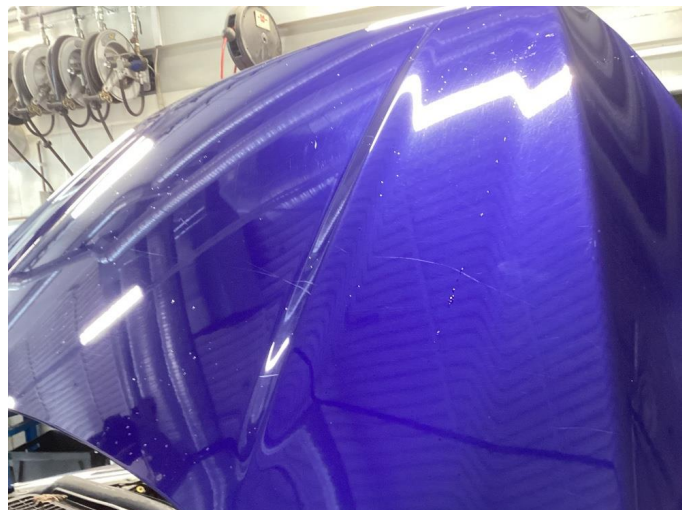
1.1 Noe bruksslitasje i lakk og riper rundt om.  
Skrubbskade på skjerm og skjermelist bsb, skade på kanalskjørt hs, riper i bakluke  
Rustfleck på tak

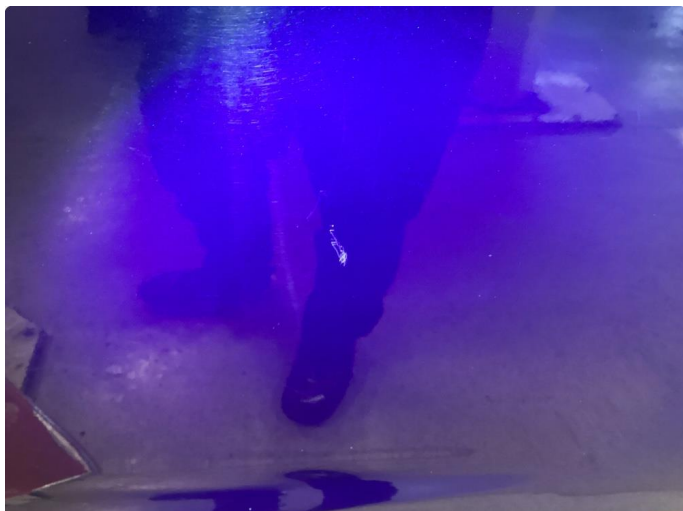
1.1 Noe bruksslitasje i lakk og riper rundt om.  
Skrubbskade på skjerm og skjermelist bsb, skade på kanalskjørt hs, riper i bakluke  
Rustfleck på tak

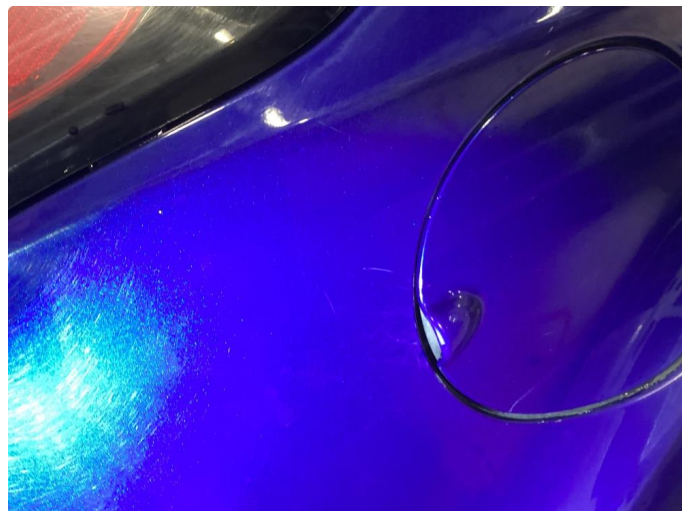
1.1 Noe bruksslitasje i lakk og riper rundt om.  
Skrubbskade på skjerm og skjermelist bsb, skade på kanalskjørt hs, riper i bakluke  
Rustfleck på tak

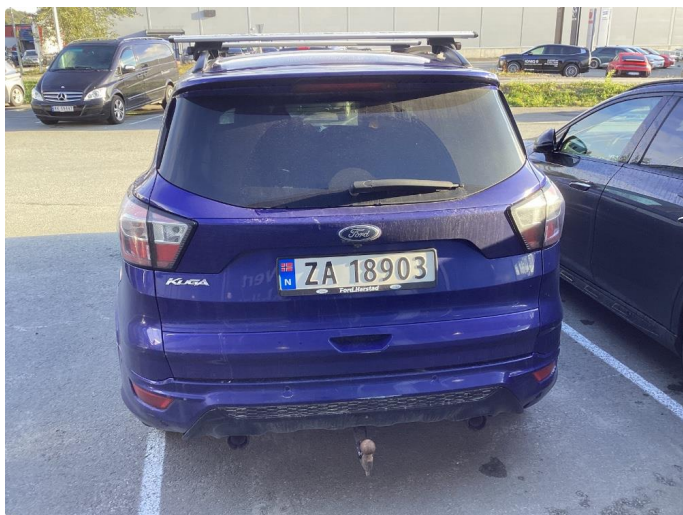
1.1 Noe bruksslitasje i lakk og riper rundt om.  
Skrubbskade på skjerm og skjermelist bsb, skade på  
kanalskjørt hs, riper i bakluke  
Rustfleck på tak

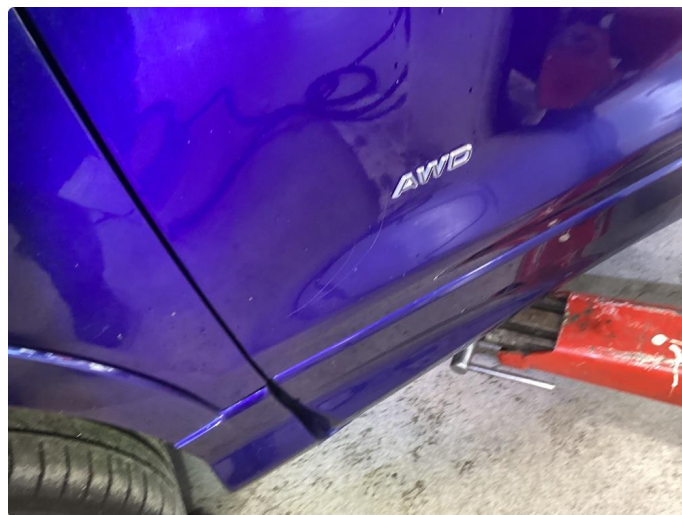
1.1 Noe bruksslitasje i lakk og riper rundt om.  
Skrubbskade på skjerm og skjermelist bsb, skade på  
kanalskjørt hs, riper i bakluke  
Rustfleck på tak

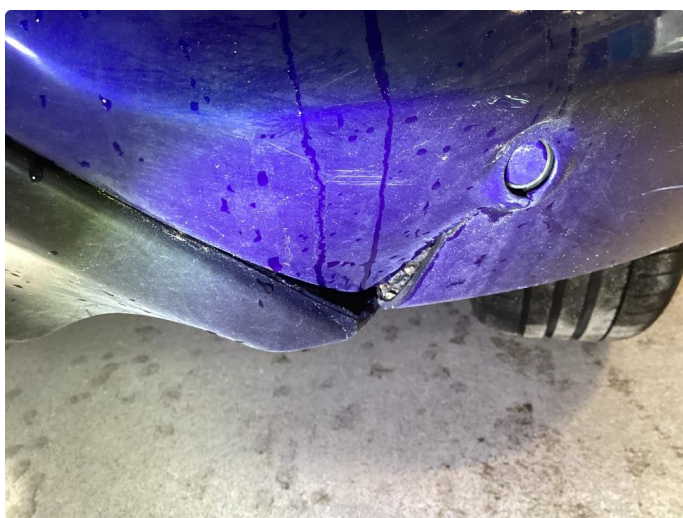
1.1 Noe bruksslitasje i lakk og riper rundt om.  
Skrubbskade på skjerm og skjermelist bsb, skade på  
kanalskjørt hs, riper i bakluke  
Rustfleck på tak

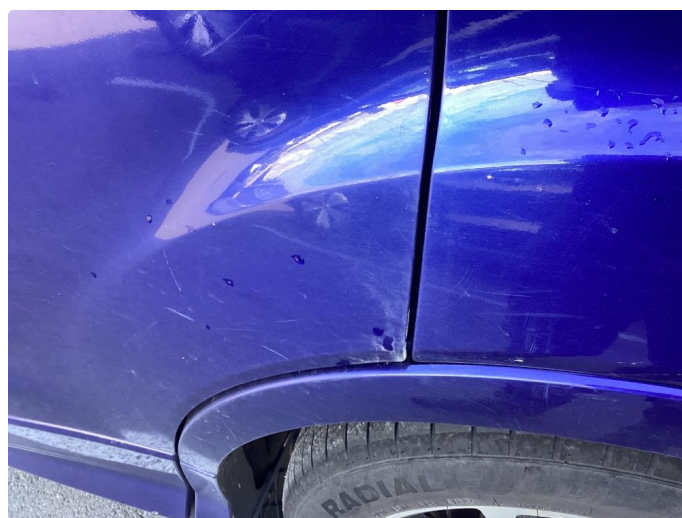
1.1 Noe bruksslitasje i lakk og riper rundt om.  
Skrubbskade på skjerm og skjermelist bsb, skade på  
kanalskjørt hs, riper i bakluke  
Rustfleck på tak

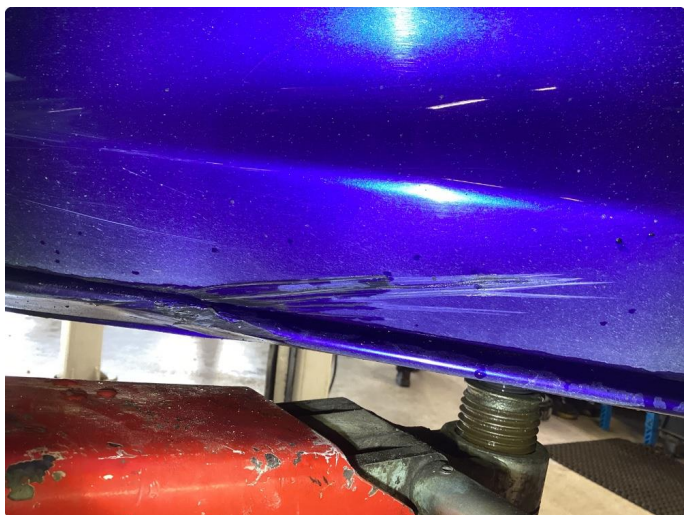
1.1 Noe bruksslitasje i lakk og riper rundt om.  
Skrubbskade på skjerm og skjermelist bsb, skade på  
kanalskjørt hs, riper i bakluke  
Rustfleck på tak

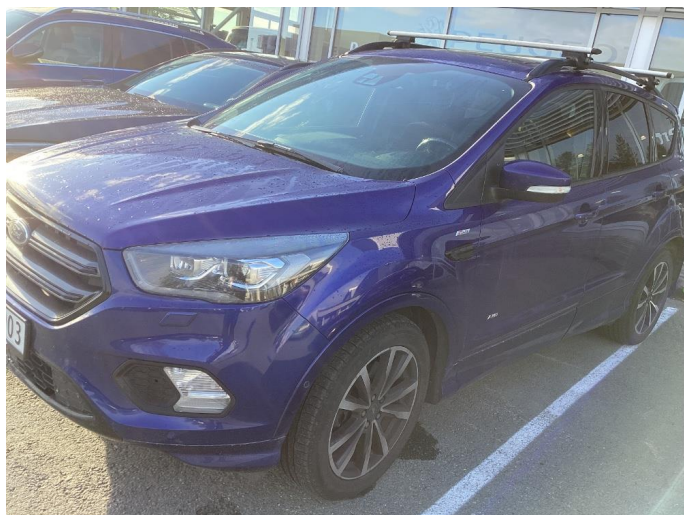
1.1 Noe bruksslitasje i lakk og riper rundt om.  
Skrubbskade på skjerm og skjermelist bsb, skade på  
kanalskjørt hs, riper i bakluke  
Rustfleck på tak

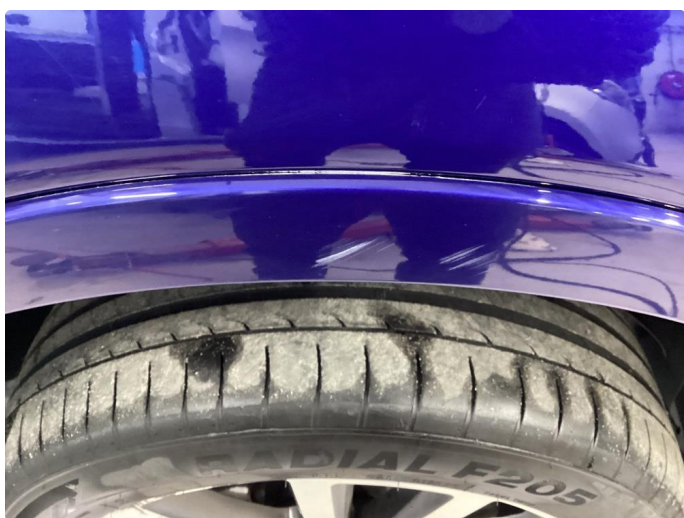
1.1 Noe bruksslitasje i lakk og riper rundt om.  
Skrubbskade på skjerm og skjermelist bsb, skade på  
kanalskjørt hs, riper i bakluke  
Rustfleck på tak

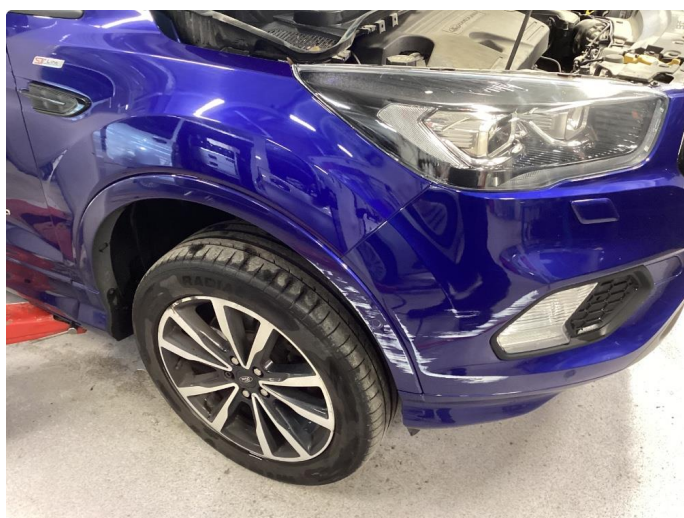
1.1 Noe bruksslitasje i lakk og riper rundt om.  
Skrubbskade på skjerm og skjermelist bsb, skade på  
kanalskjørt hs, riper i bakluke  
Rustfleck på tak

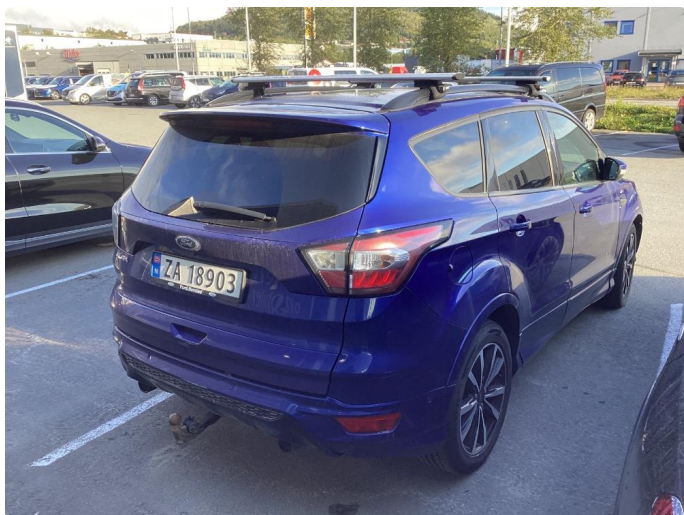
1.1 Noe bruksslitasje i lakk og riper rundt om.  
Skrubbskade på skjerm og skjermelist bsb, skade på  
kanalskjørt hs, riper i bakluke  
Rustfleck på tak

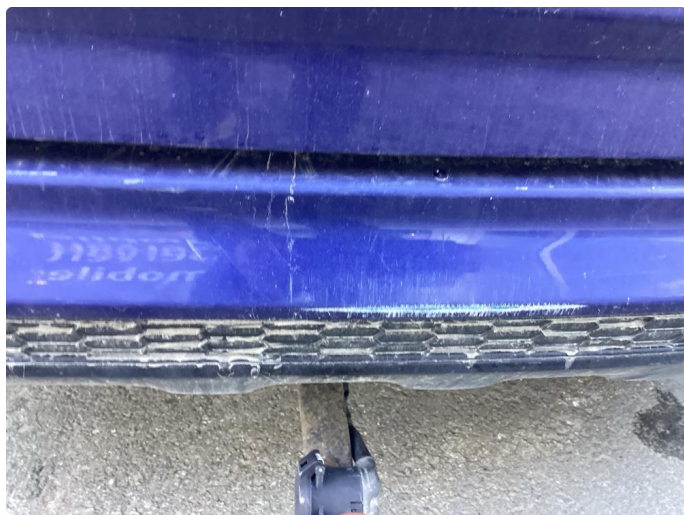
1.1 Noe bruksslitasje i lakk og riper rundt om.  
Skrubbskade på skjerm og skjermelist bsb, skade på  
kanalskjørt hs, riper i bakluke  
Rustfleck på tak

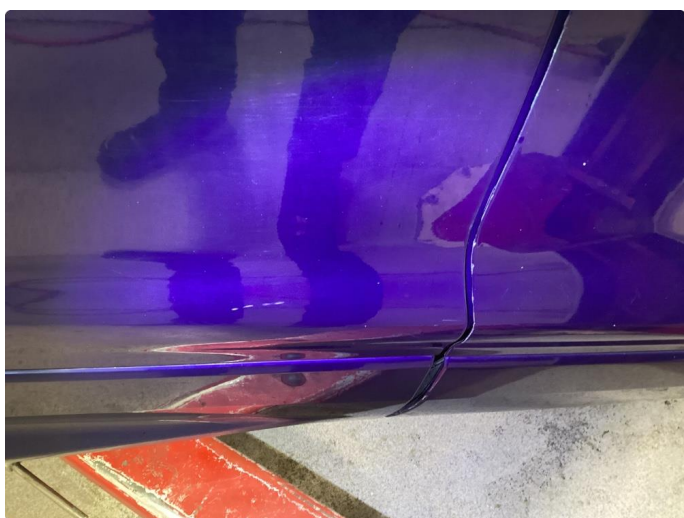
1.1 Noe bruksslitasje i lakk og riper rundt om.  
Skrubbskade på skjerm og skjermelist bsb, skade på  
kanalskjørt hs, riper i bakluke  
Rustfleck på tak

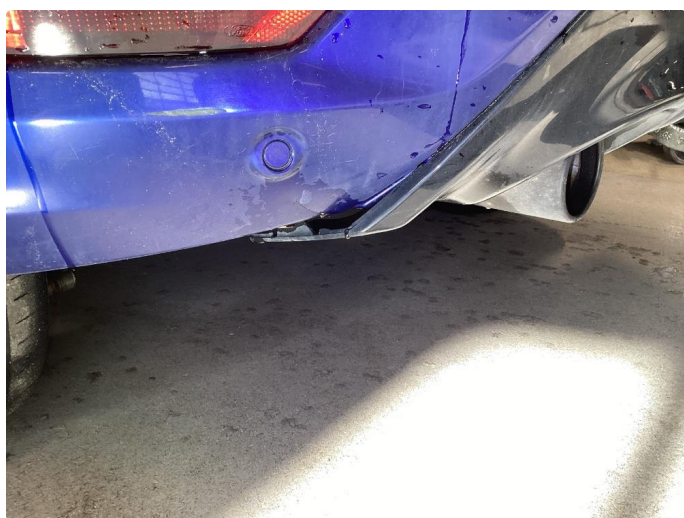
1.1 Noe bruksslitasje i lakk og riper rundt om.  
Skrubbskade på skjerm og skjermelist bsb, skade på  
kanalskjørt hs, riper i bakluke  
Rustfleck på tak

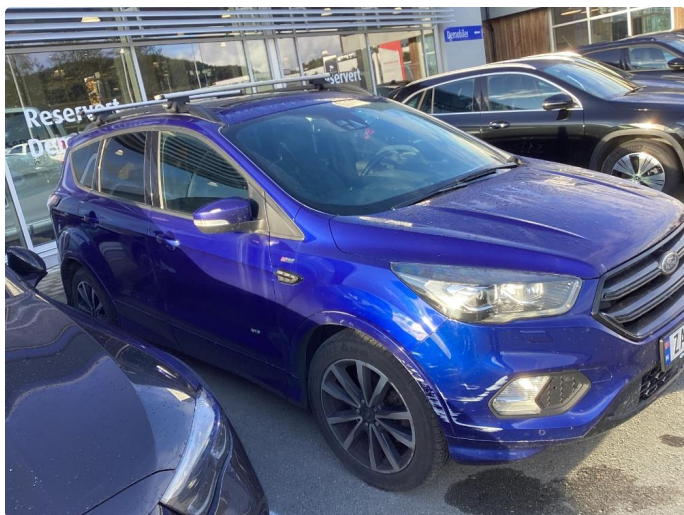
1.1 Noe bruksslitasje i lakk og riper rundt om.  
Skrubbskade på skjerm og skjermelist bsb, skade på  
kanalskjørt hs, riper i bakluke  
Rustfleck på tak

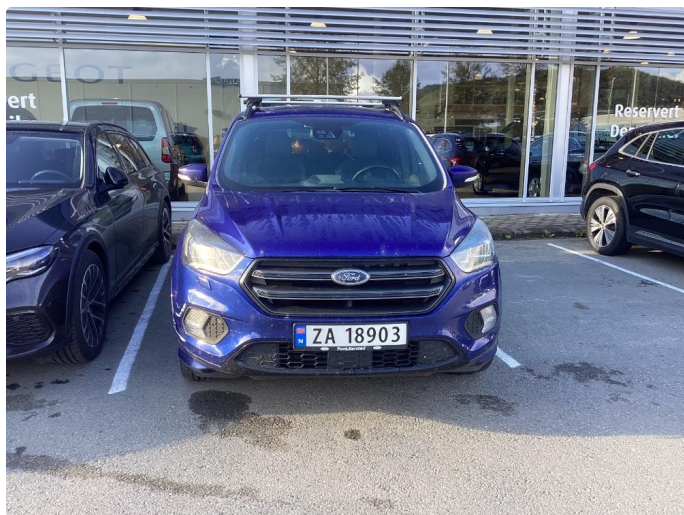
1.1 Noe bruksslitasje i lakk og riper rundt om.  
Skrubbskade på skjerm og skjermelist bsb, skade på  
kanalskjørt hs, riper i bakluke  
Rustfleck på tak

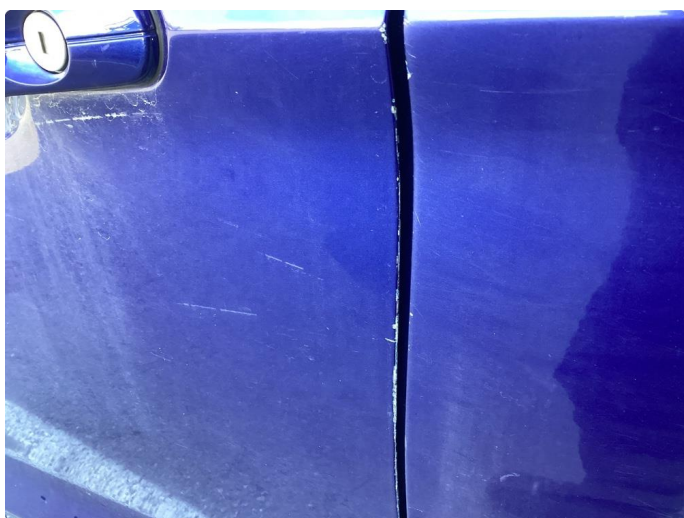
1.1 Noe bruksslitasje i lakk og riper rundt om.  
Skrubbskade på skjerm og skjermelist bsb, skade på  
kanalskjørt hs, riper i bakluke  
Rustfleck på tak

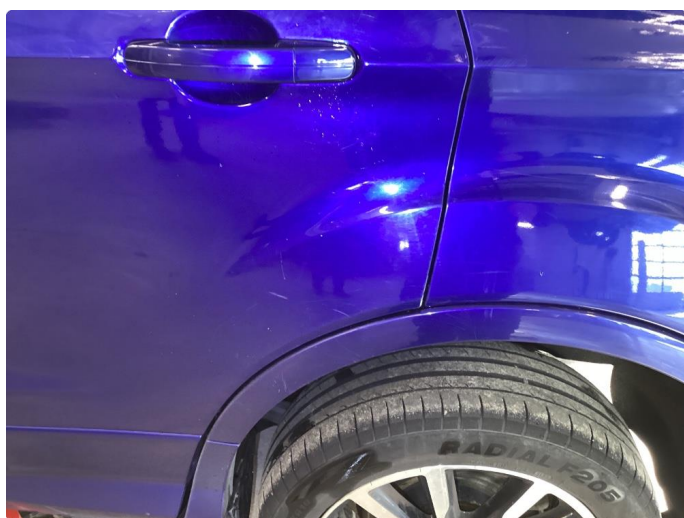
1.1 Noe bruksslitasje i lakk og riper rundt om.  
Skrubbskade på skjerm og skjermelist bsb, skade på  
kanalskjørt hs, riper i bakluke  
Rustfleck på tak

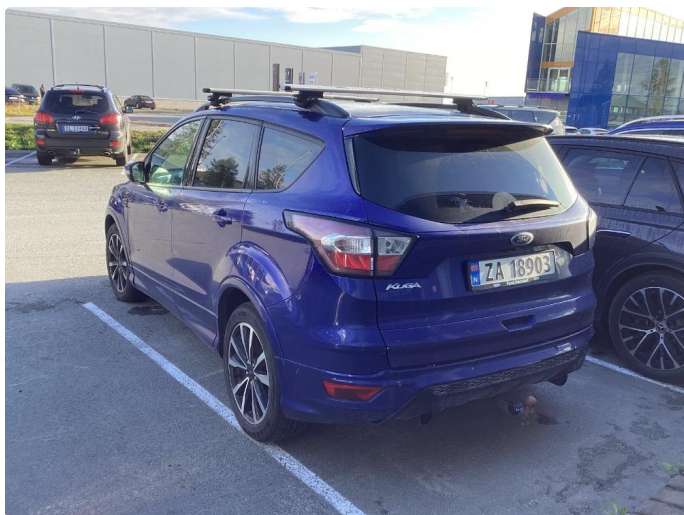
1.1 Noe bruksslitasje i lakk og riper rundt om.  
 Skrubbskade på skjerm og skjermelist bsb, skade på  
 kanalskjørt hs, riper i bakluke  
 Rustfleck på tak

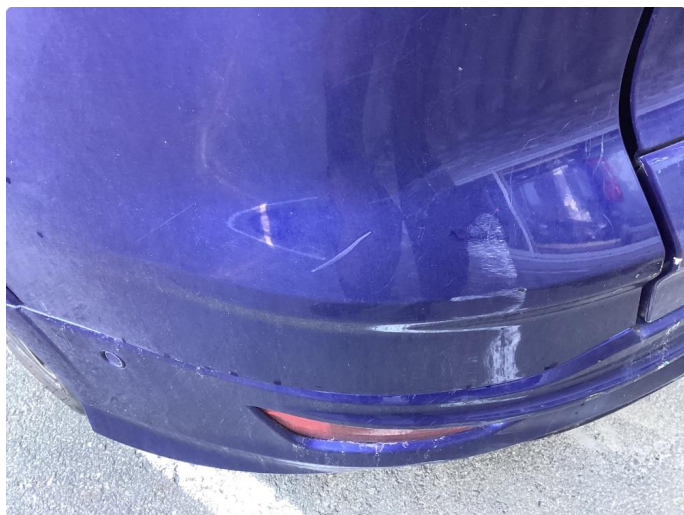
1.1 Noe bruksslitasje i lakk og riper rundt om.  
 Skrubbskade på skjerm og skjermelist bsb, skade på  
 kanalskjørt hs, riper i bakluke  
 Rustfleck på tak

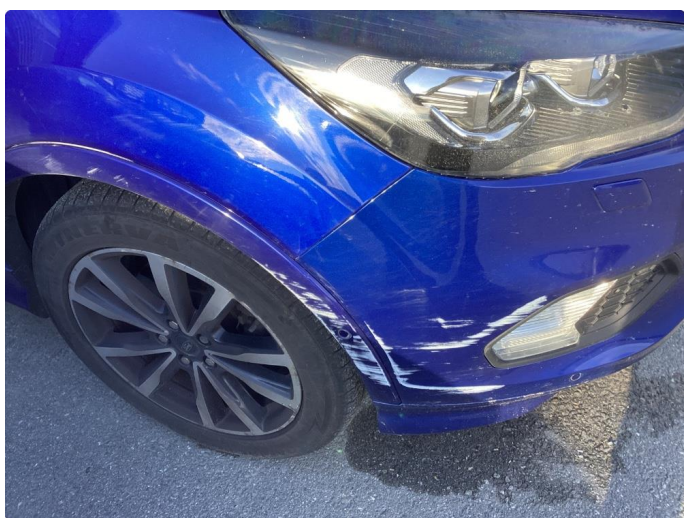
1.1 Noe bruksslitasje i lakk og riper rundt om.  
 Skrubbskade på skjerm og skjermelist bsb, skade på  
 kanalskjørt hs, riper i bakluke  
 Rustfleck på tak

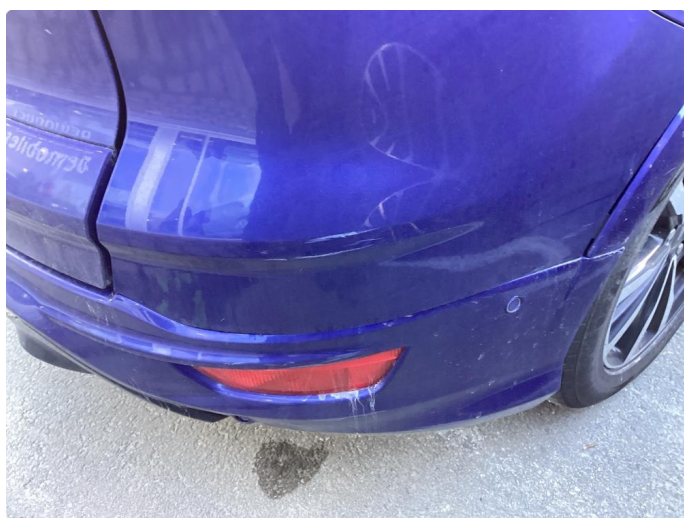
1.1 Noe bruksslitasje i lakk og riper rundt om.  
 Skrubbskade på skjerm og skjermelist bsb, skade på  
 kanalskjørt hs, riper i bakluke  
 Rustfleck på tak

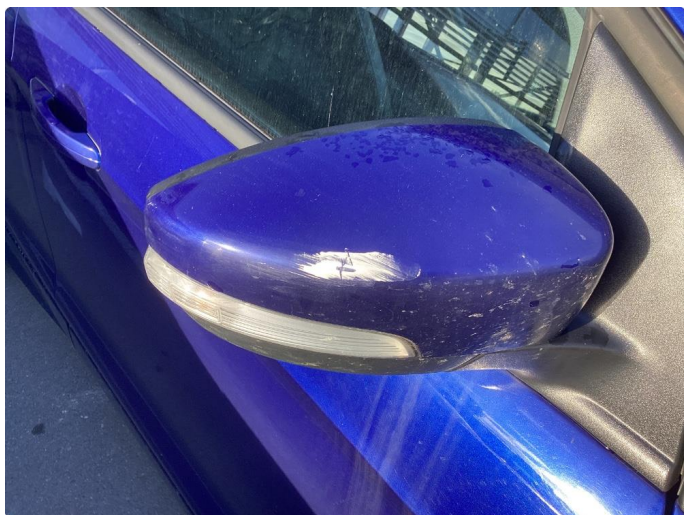
1.1 Noe bruksslitasje i lakk og riper rundt om.  
Skrubbskade på skjerm og skjermelist bsb, skade på  
kanalskjørt hs, riper i bakluke  
Rustfleck på tak

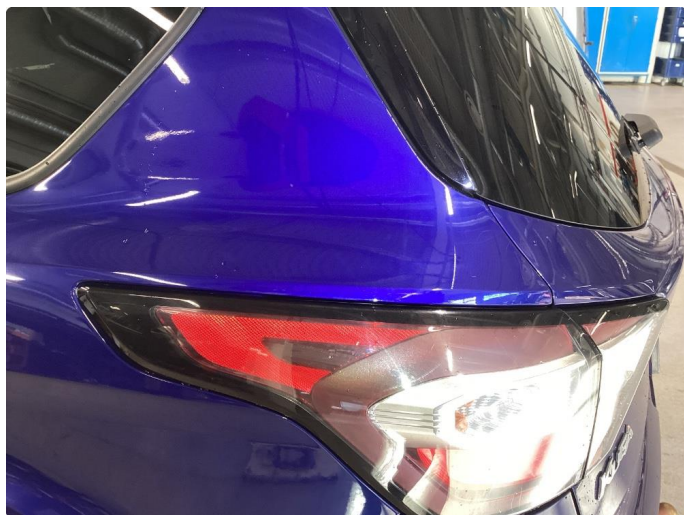
1.1 Noe bruksslitasje i lakk og riper rundt om.  
Skrubbskade på skjerm og skjermelist bsb, skade på  
kanalskjørt hs, riper i bakluke  
Rustfleck på tak

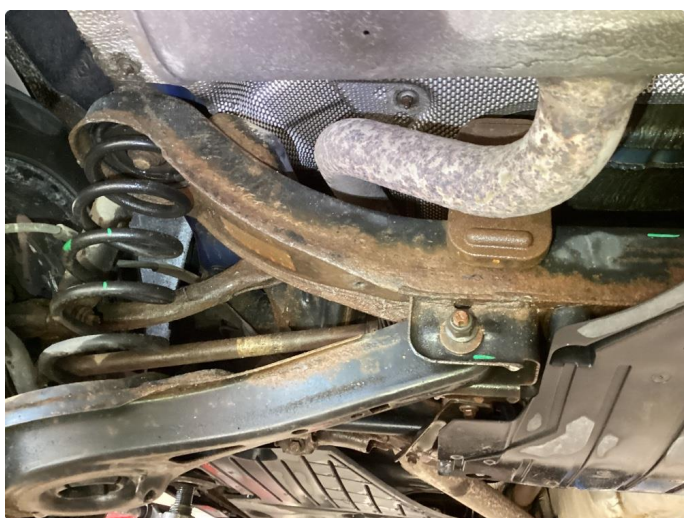
| Punkt | Beskrivelse | Plassering |
|---|---|---|
| 1.2 Under bil | Noe overflaterust i travers bak. Ingenting alvorlig. | |

1.2 Noe overflaterust i travers bak. Ingenting  
alvorlig.

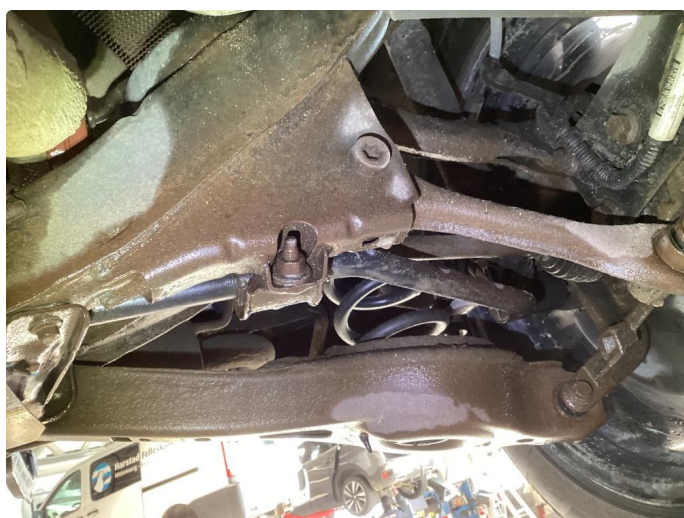
1.2 Noe overflaterust i travers bak. Ingenting  
alvorlig.

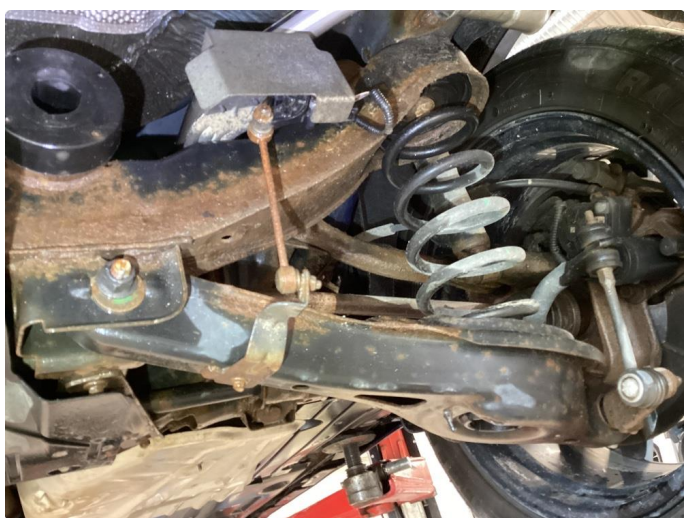
1.2 Noe overflaterust i travers bak. Ingenting  
alvorlig.

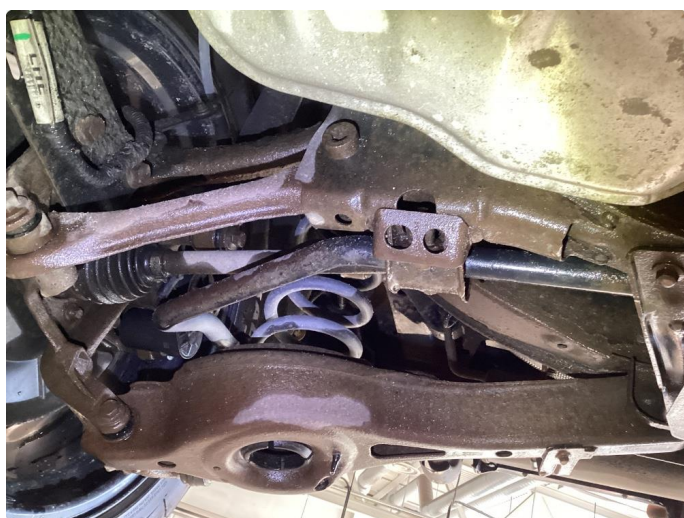
1.2 Noe overflaterust i travers bak. Ingenting  
alvorlig.

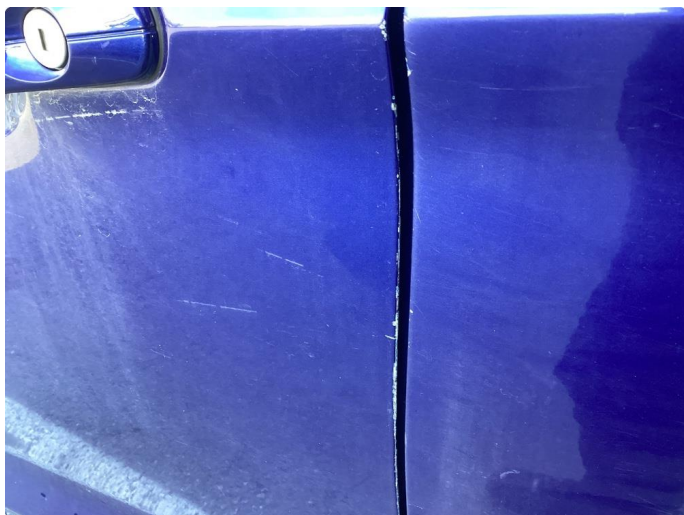
| Punkt | Beskrivelse | Plassering |
|---|---|---|
| 1.3 Dører | En del lakkflass/hakk i kant på dører rundt om. | |

1.3 En del lakkflass/hakk i kant på dører rundt om.

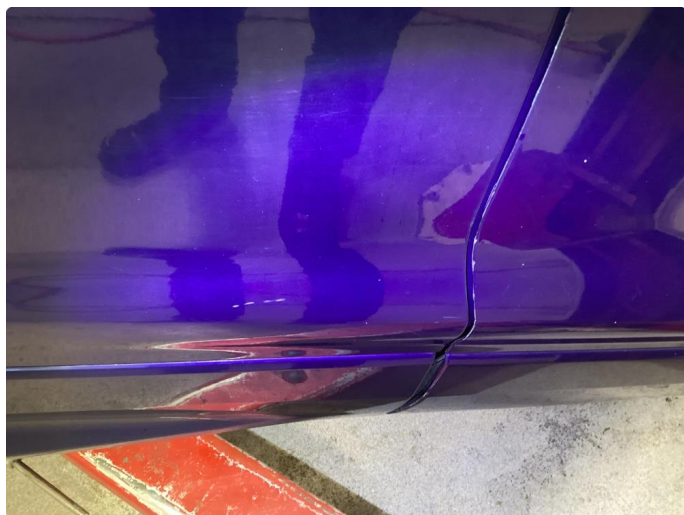
1.3 En del lakkflass/hakk i kant på dører rundt om.

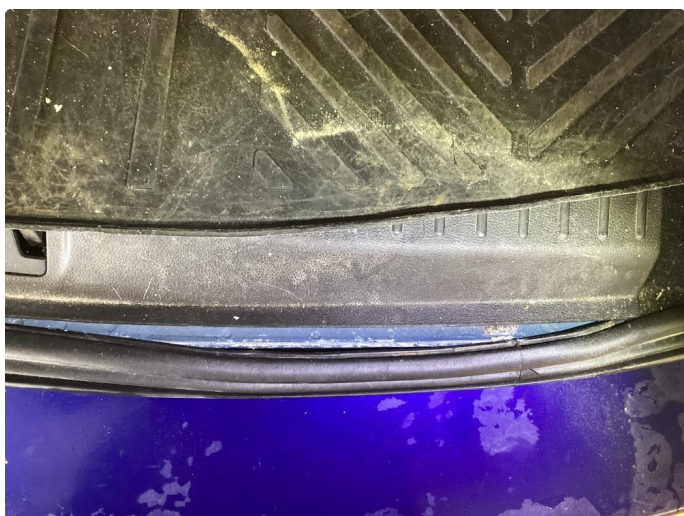
| Punkt | Beskrivelse | Plassering |
|---|---|---|
| 1.4 Bakluke | pakning skadet bakluke | |

1.4 Pakning skadet bakluke

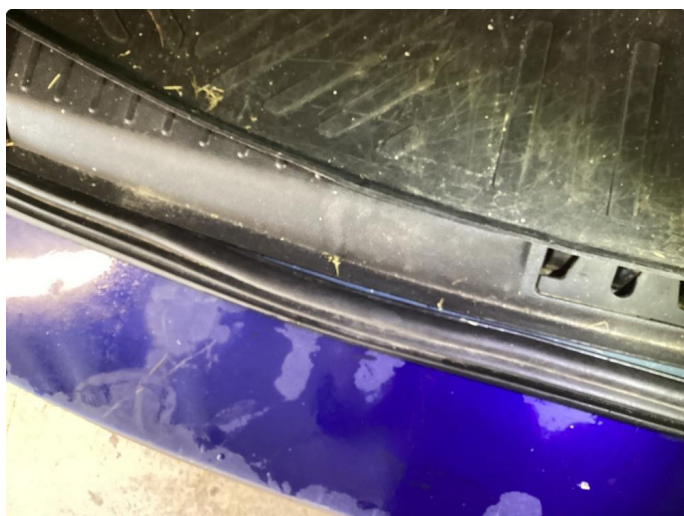
1.4 Pakning skadet bakluke

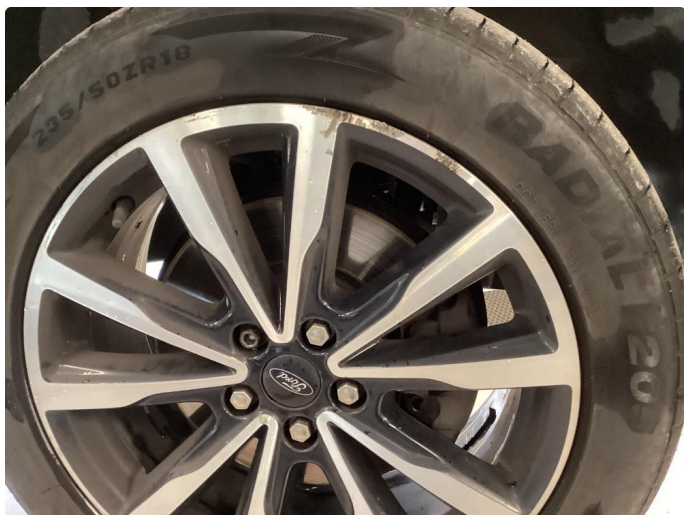
| Punkt | Beskrivelse | Plassering |
|---|---|---|
| 1.5 Dekk/Felger | 1 kantkjørt felg hsf | |

1.5 1 kantkjørt felg hsf

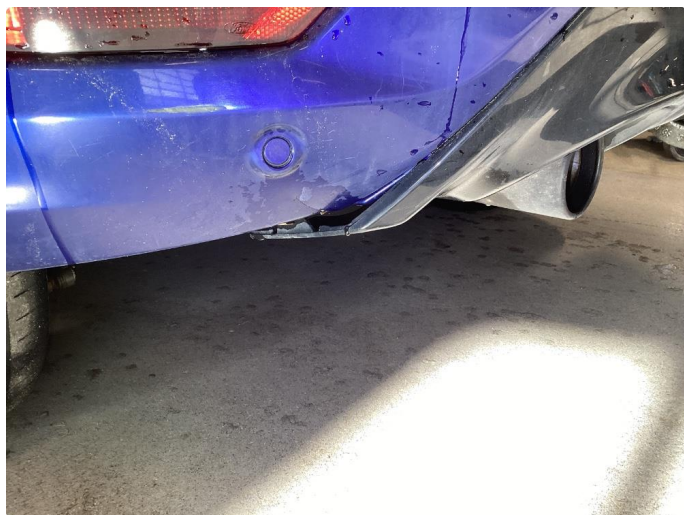
| Punkt | Beskrivelse | Plassering |
|---|---|---|
| 1.6 Støtfanger | Skade på støtfanger bsk., dette fører til at krok ikke går helt inn som den skal. Krokkontakt stopper i støtfanger. | |

1.6 Skade på støtfanger bsk., dette fører til at krok ikke går helt inn som den skal. Krokkontakt stopper i støtfanger.

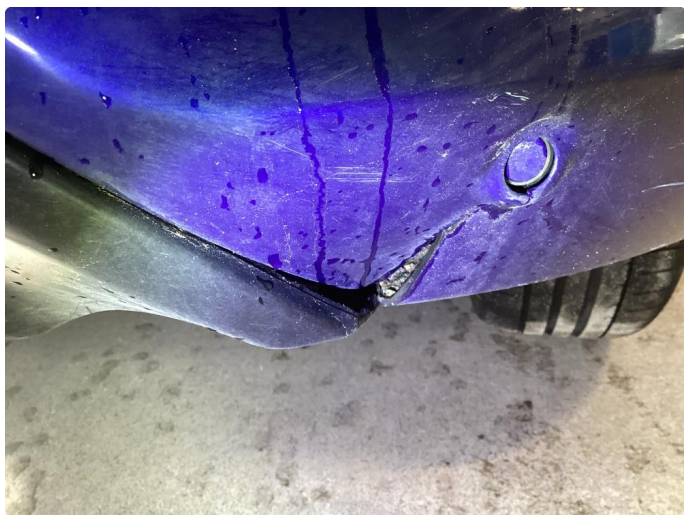
1.6 Skade på støtfanger bsk., dette fører til at krok ikke går helt inn som den skal. Krokkontakt stopper i støtfanger.

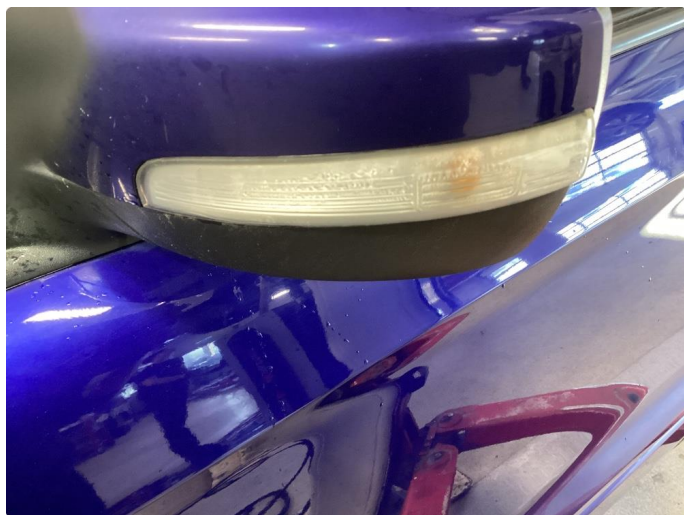
| Punkt | Beskrivelse | Plassering |
|---|---|---|
| 2.1 Retningslys | Dugg i blinklykt i speil vs | |

2.1 Dugg i blinklykt i speil vs

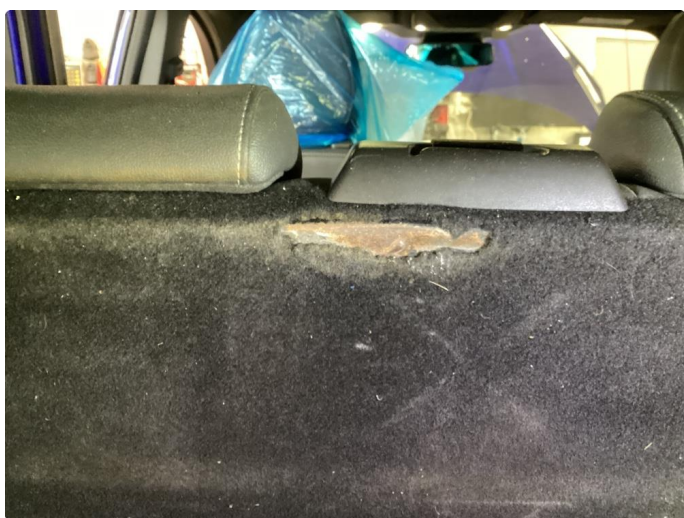
| Punkt | Beskrivelse | Plassering |
|---|---|---|
| 4.1 Seter | skade på seterygg baksete | |

4.1 Skade på seterygg baksete

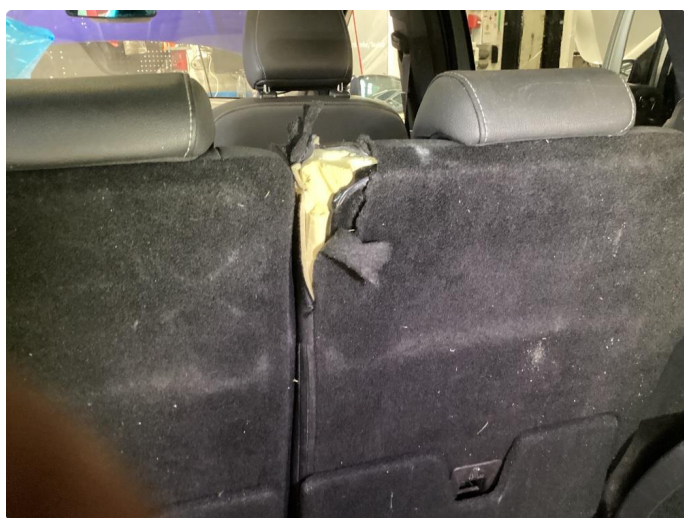
4.1 Skade på seterygg baksete
