MERCEDES-BENZ GLC 250 D 4MATIC 204 HK AUTOMAT  
4WD

TESTDATO: 23.07.2025

YF11805

CHASSISNR: WDC2539091V004848

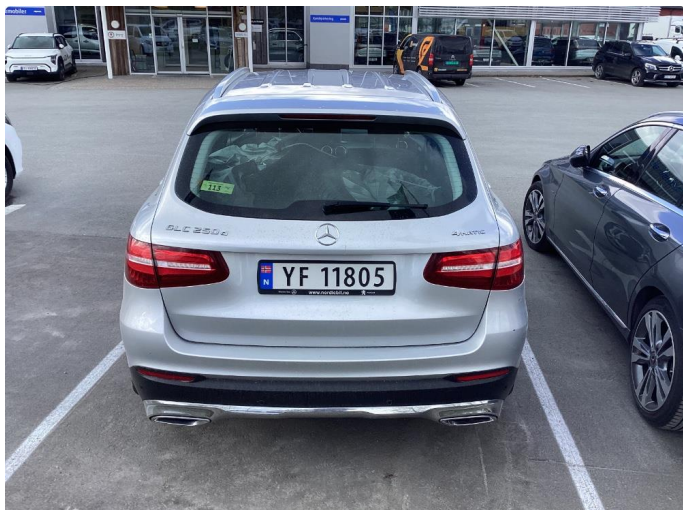
1.1 Noen riper rundt om, og en skrubbeskade på støtfanger hsb. 2 riper på bakluke.

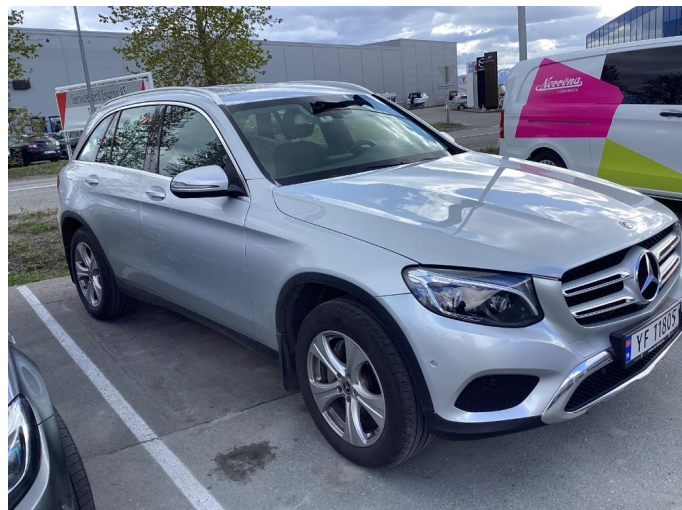
1.1 Noen riper rundt om, og en skrubbeskade på støtfanger hsb. 2 riper på bakluke.

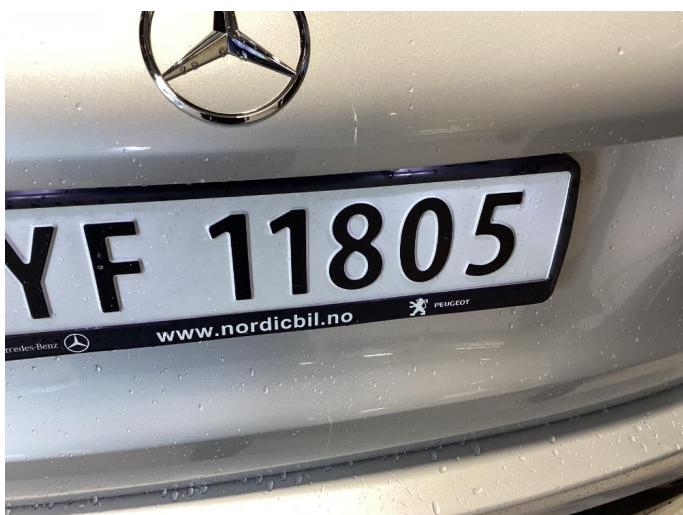
1.1 Noen riper rundt om, og en skrubbeskade på støtfanger hsb. 2 riper på bakluke.

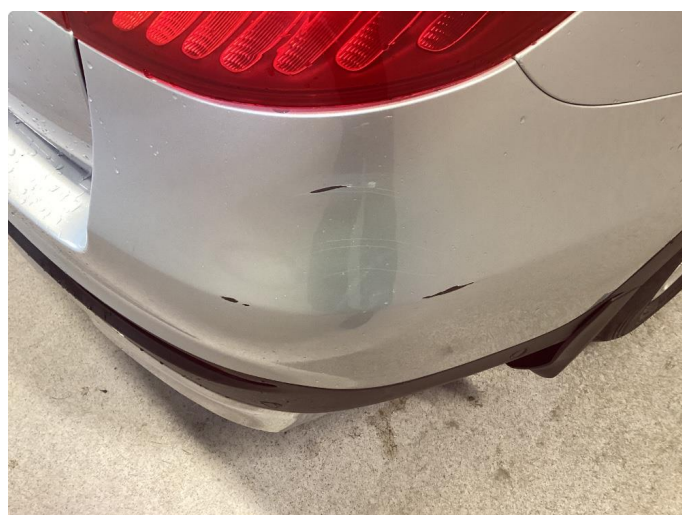
1.1 Noen riper rundt om, og en skrubbeskade på støtfanger hsb. 2 riper på bakluke.

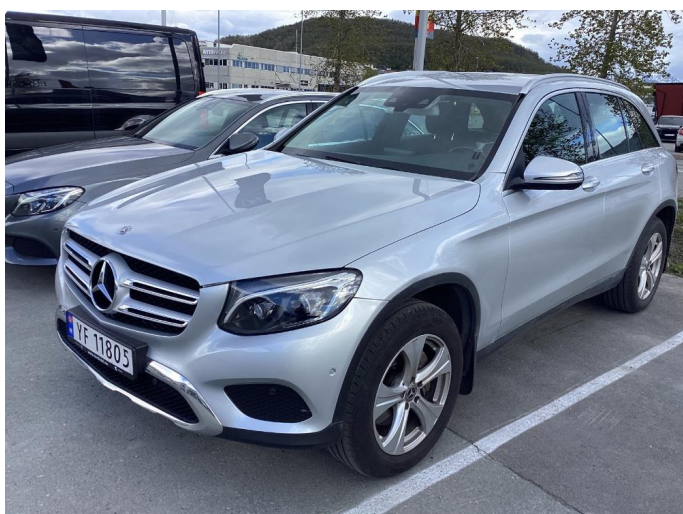
1.1 Noen riper rundt om, og en skrubbeskade på støtfanger hsb. 2 riper på bakluke.

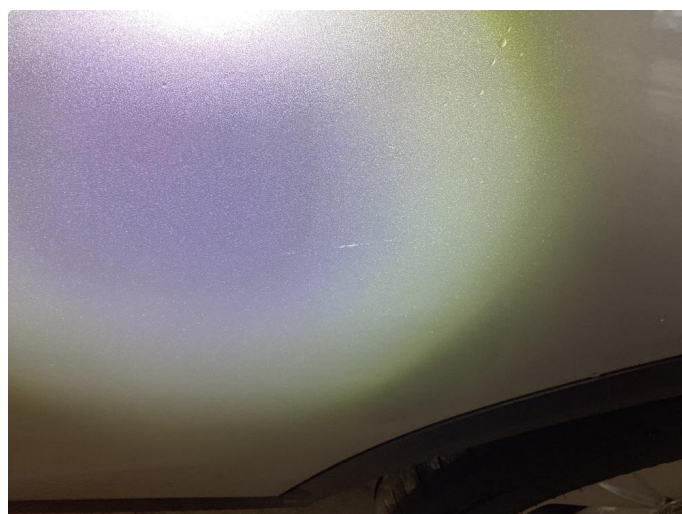
1.1 Noen riper rundt om, og en skrubbeskade på støtfanger hsb. 2 riper på bakluke.

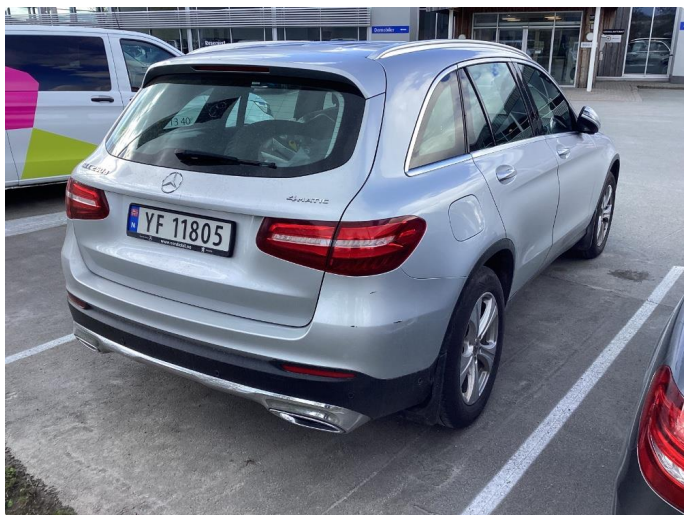
1.1 Noen riper rundt om, og en skrubbeskade på støtfanger hsb. 2 riper på bakluke.

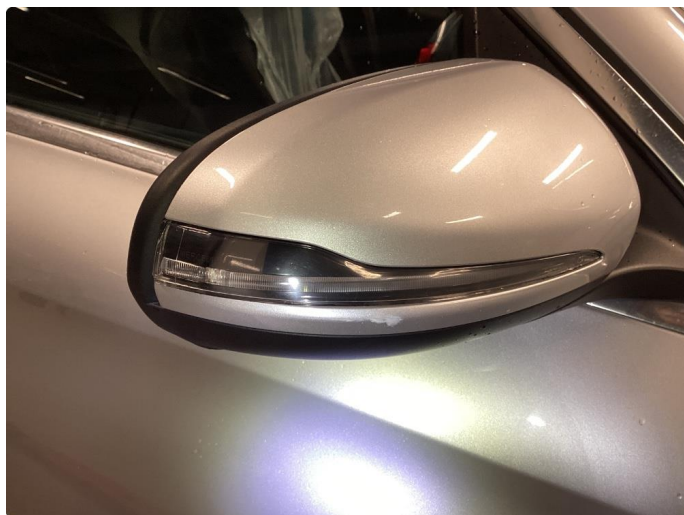
1.1 Noen riper rundt om, og en skrubbeskade på støtfanger hsb. 2 riper på bakluke.

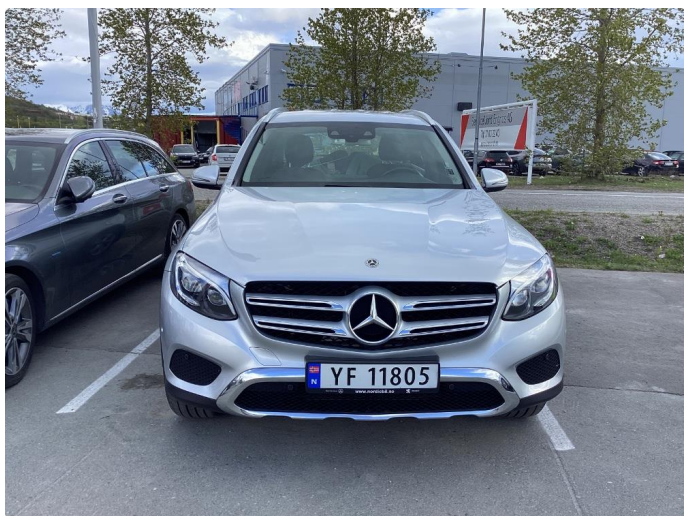
1.1 Noen riper rundt om, og en skrubbeskade på støtfanger hsb. 2 riper på bakluke.

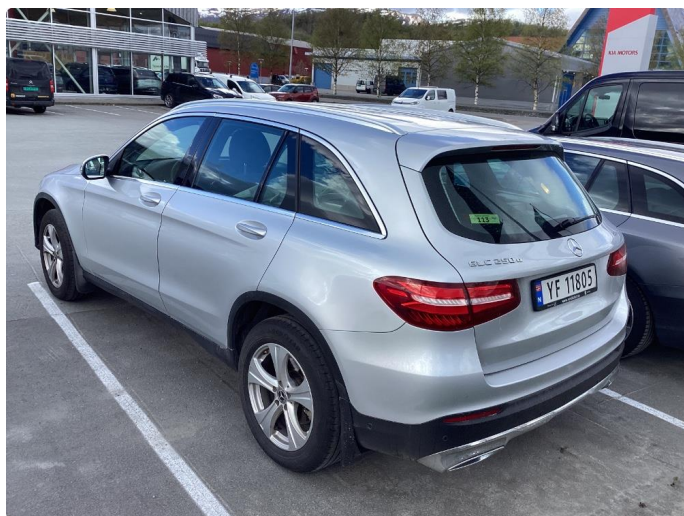
1.1 Noen riper rundt om, og en skrubbeskade på støtfanger hsb. 2 riper på bakluke.

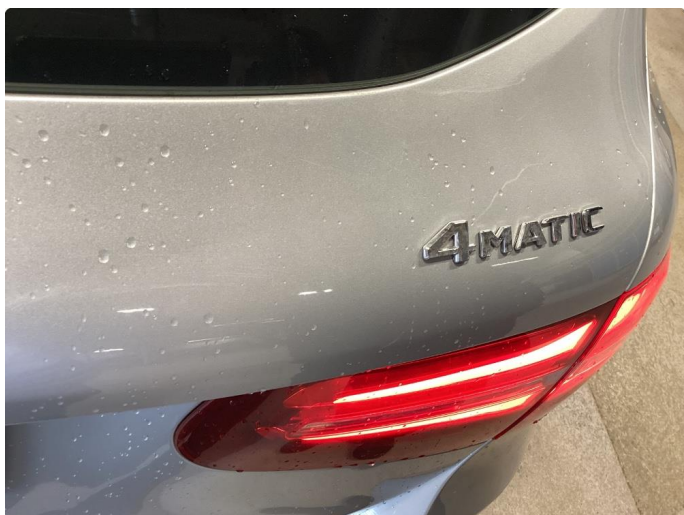
1.1 Noen riper rundt om, og en skrubbeskade på støtfanger hsb. 2 riper på bakluke.

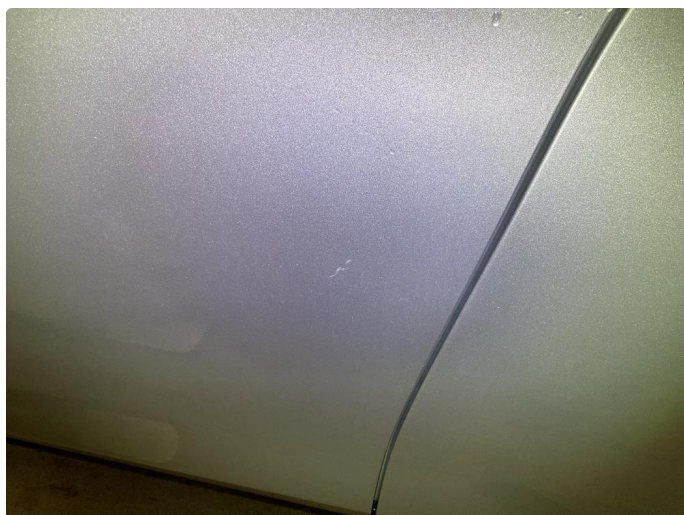
1.1 Noen riper rundt om, og en skrubbeskade på støtfanger hsb. 2 riper på bakluke.

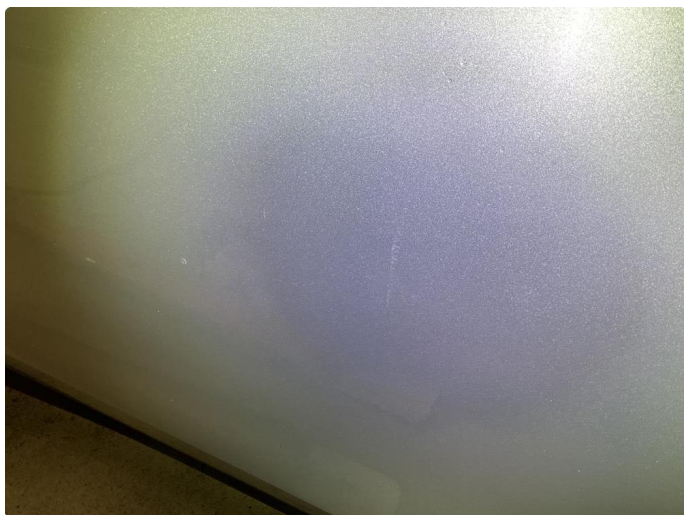
1.1 Noen riper rundt om, og en skrubbeskade på støtfanger hsb. 2 riper på bakluke.
