HYUNDAI I30 / FDH 90 HK MANUELL

TESTDATO: 13.08.2026

NBF Tilstandsrapport er utarbeidet av Norges Bilbransjeforbund og Forbrukerrådet.

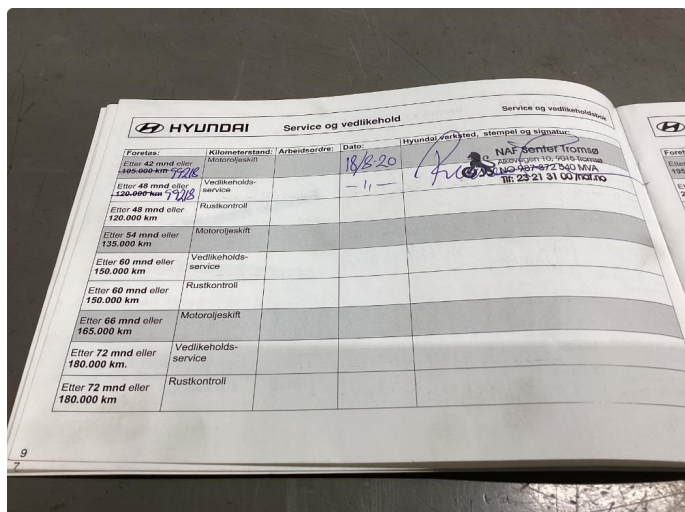
| Punkt | Beskrivelse | Plassering |
|---|---|---|
| 7.1 Opplysninger | dokumentert service, se bilde | |

7.1 Dokumentert service, se bilde

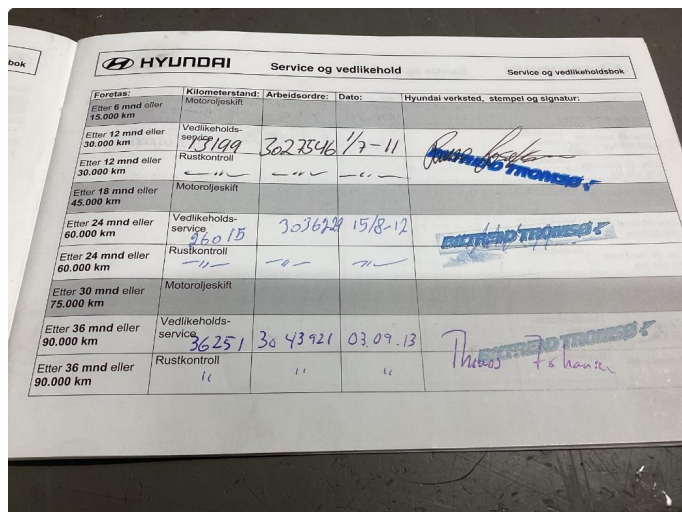
7.1 Dokumentert service, se bilde
