**VOLVO XC40 / X 4WD**
**TESTDATO: 23.03.2026**
**KODE: 1979625**

<b>EB91813</b>	<b>69 000 KM</b>	<b>16.12.2020</b> Førstegang registrert	<b>Elektr.</b>
----------------	------------------	--	----------------

NBF Tilstandsrapport er utarbeidet av Norges Bilbransjeforbund og Forbrukerrådet.

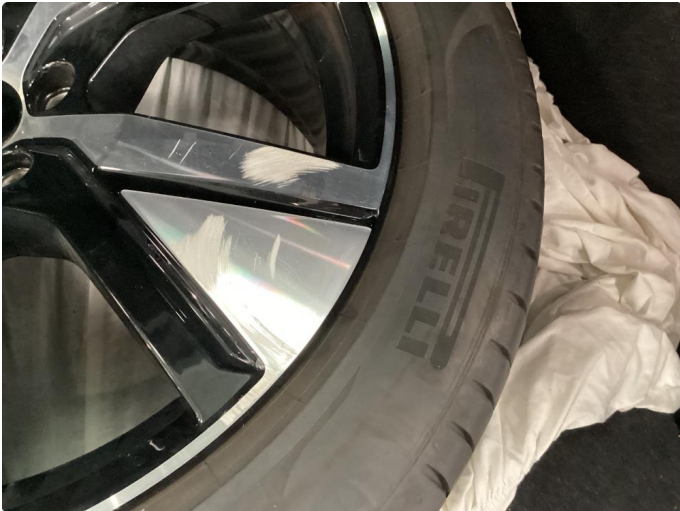
Punkt	Beskrivelse	Plassering
<b>1. EKSTERIØR</b>		
1.1 Dekk/Felger	2 stk kantkjørte sommerfelger

1.1 2 stk kantkjørte sommerfelger
