VOLVO XC40 / X 4WD
TESTDATO: 27.05.2026
KODE: 2034193

NBF Tilstandsrapport er utarbeidet av Norges Bilbransjeforbund og Forbrukerrådet.

OPPSUMMERT STATUS PÅ KJØRETØY

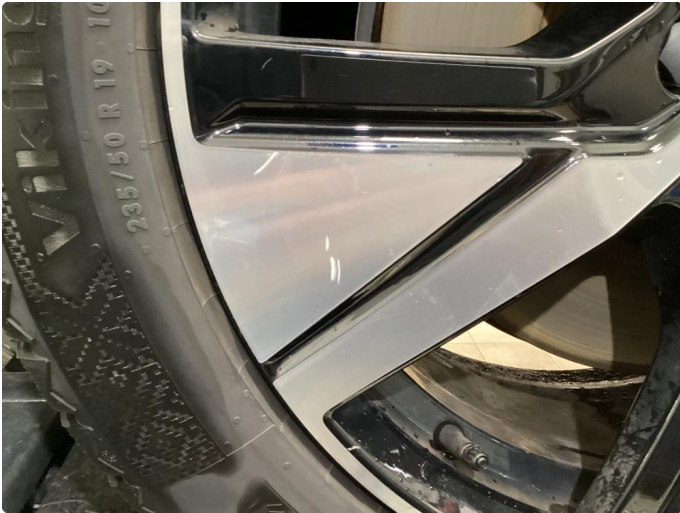
| Punkt | Beskrivelse | Plassering |
|---|---|---|
| 1.1 Dekk/Felger | kantkjørt felg | høyre foran - høyre bak |

1.1 Kantkjørt felg

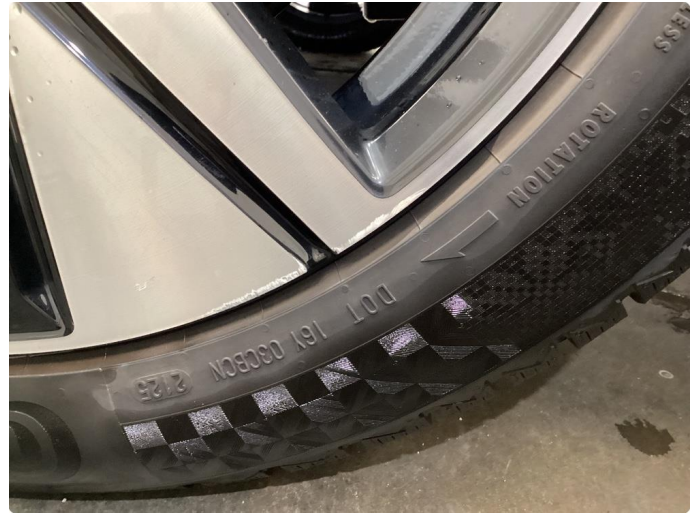
1.1 Kantkjørt felg
